ΜΕΛΕΤΗ ΑΠΟΚΑΤΑΣΤΑΣΕΩΣ ΤΩΝ ΠΡΟΠΥΛΑΙΩΝ

ΤΑΣΟΣ ΤΑΝΟΥΛΑΣ - ΜΑΡΙΑ ΙΩΑΝΝΙΔΟΥ

ΜΕΛΕΤΗ ΑΠΟΚΑΤΑΣΤΑΣΕΩΣ ΤΗΣ ΑΝΩΔΟΜΗΣ ΤΟΥ ΚΕΝΤΡΙΚΟΥ ΚΤΙΡΙΟΥ

ΑΘΗΝΑ 2002

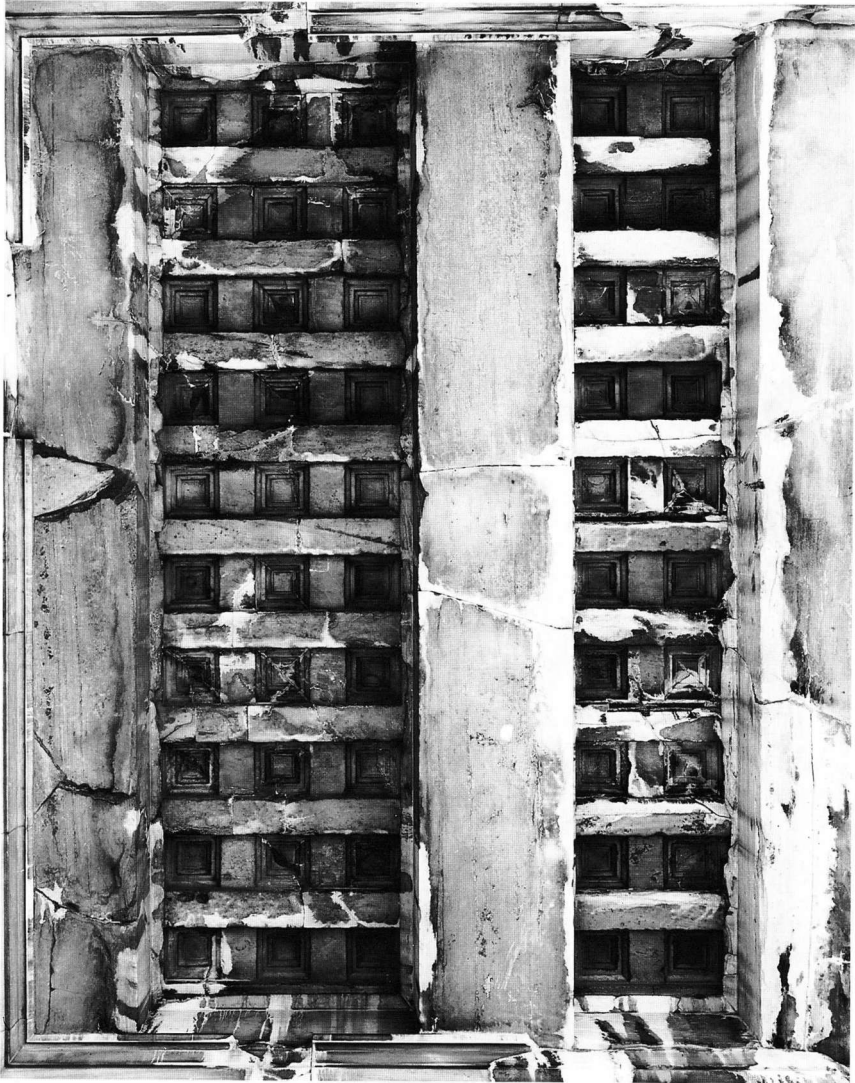
1. Το αναστηλωμένο από τον Μπαλάνο τμήμα της οροφής στην Ανατολική Στοά των Προπυλαίων (1982). Άνοψη.

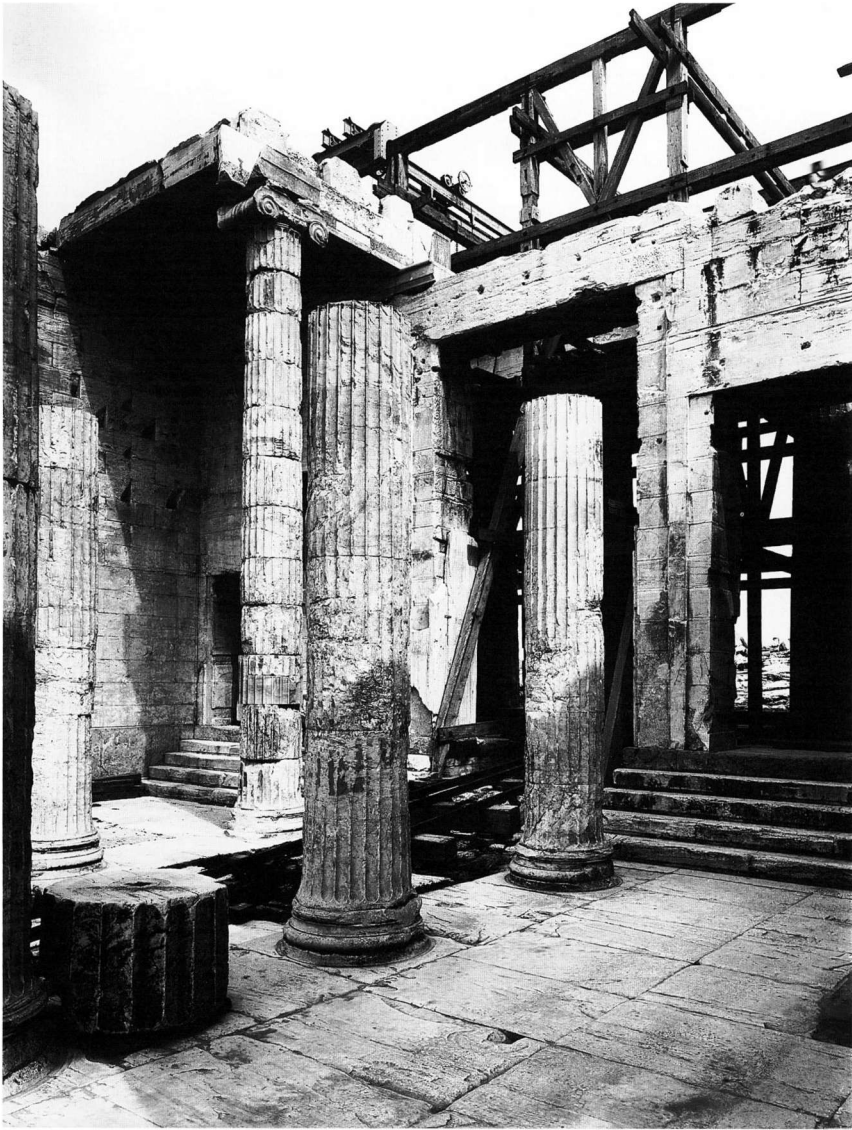
8. Η βορειοανατολική περιοχή της Δυτικής Αίθουσας μετά την αναστήλωση του κίονα και τμήματος της οροφής από τον Μπαλάνο. Επάνω από το περίγραμμα του θυραίου τοίχου διακρίνονται τα ξύλινα ικρίσματα για την επέμβαση στην ανωδομή της Ανατολικής Στοάς (1914-1917).

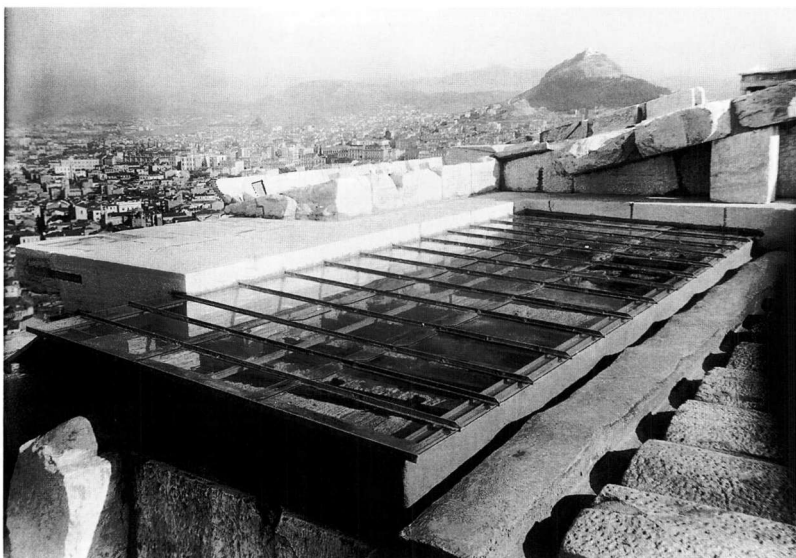
9. Το αναστηλωμένο από τον Μπαλάνο τμήμα της ανωδομής στη βορειοανατολική γωνία της Ανατολικής Στοάς. Από τα νοτιοδυτικά. Στο κέντρο, το υαλοστάσιο που κάλυψε τις αναστηλωμένες φατνωματικές πλάκες του πρώτου από Βορρά μεταδόκιου διαστήματος, για την προστασία των εξωτερικών σιδερένιων αναρτήρων.

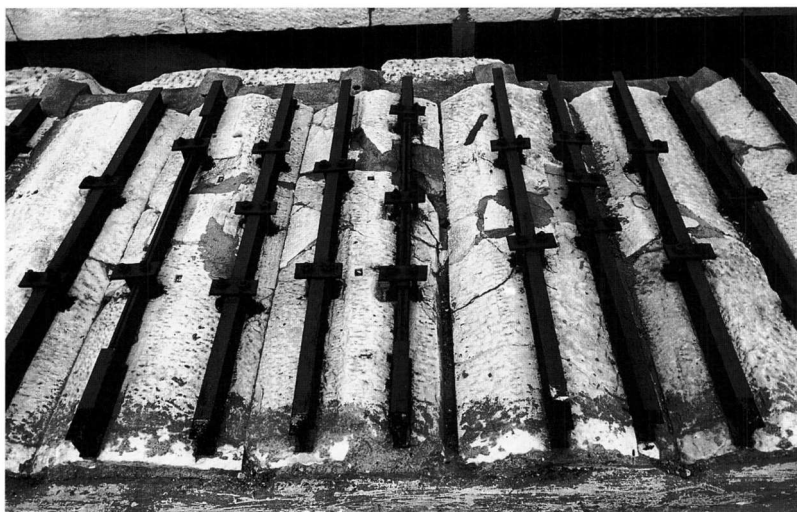
10. Αναστηλωμένες από τον Μπαλάνο φατνωματικές πλάκες στο πρώτο από Βορρά μεταδόκιο διάστημα της Ανατολικής Στοάς. Τα θραύσματα που απαρτίζουν κάθε πλάκα είναι αναρτημένα από σιδερένιες δοκούς διατομής Η, τοποθετημένες επάνω στις δοκούς.

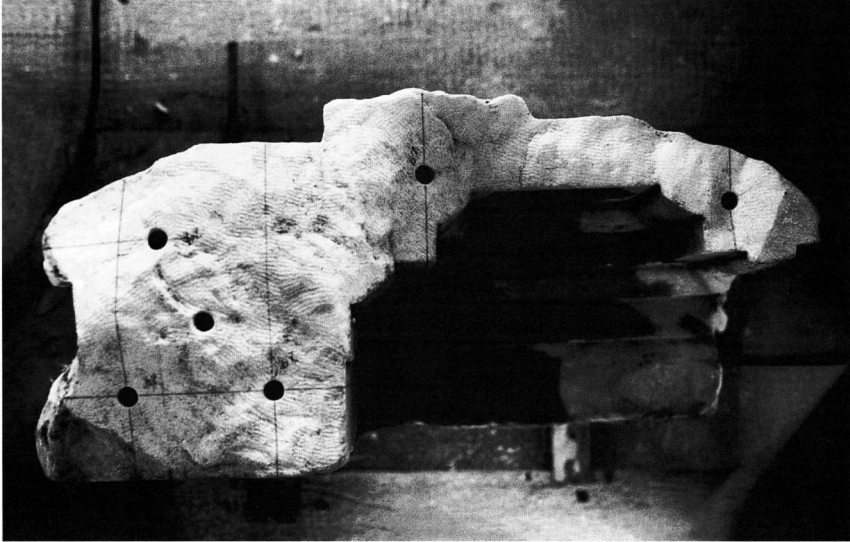
16α. Επιφάνεια συγκόλλησης του θραύσματος 6 της φατνωματικής πλάκας Β1-2. Η επιφάνεια έχει υποστεί κατεργασία με λεπτό ντισλιδάκι και έχουν ανοιχτεί οι υποδοχές των ράβδων τιτανίου.

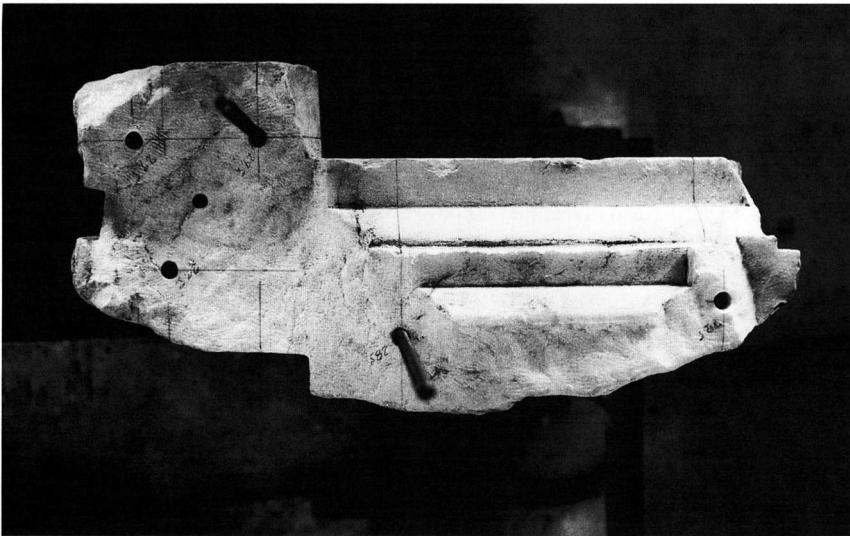
16β. Επιφάνεια συγκόλλησης του θραύσματος 5 της φατνωματικής πλάκας Β1-2, που πρόκειται να συγκολληθεί με την επιφάνεια που φαίνεται στην προηγούμενη φωτογραφία. Έχει υποστεί κατεργασία με λεπτό ντισλιδάκι, και σε ορισμένες υποδοχές έχουν ήδη τοποθετηθεί ράβδοι τιτανίου.

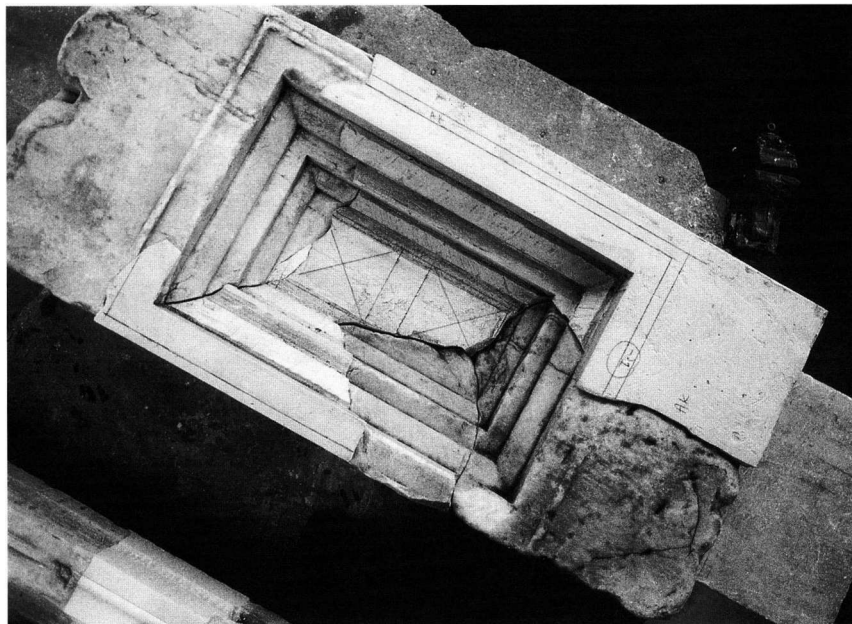
20. Γύψινο εκμαγείο, ενταγμένο ανάμεσα στα αυθεντικά θραύσματα της φατνωματικής πλάκας α/α 203. Θα χρησιμεύσει για την κατασκευή μαρμάρινου συμπληρώματος. Πρόκειται για πλάκα με ένα φάντωμα και διπλό ουρανίσκο.

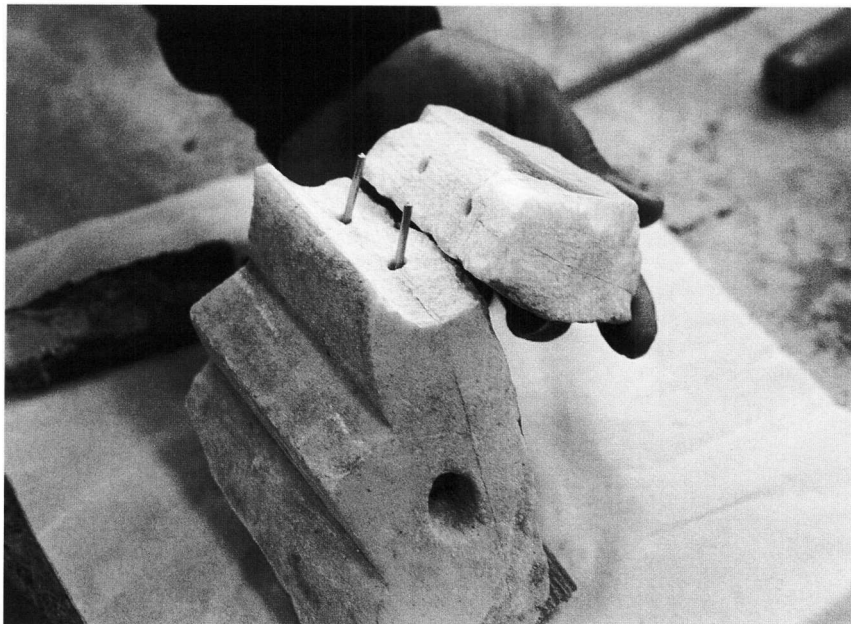
21.α. Συγκόλληση δύο συναρτηκόντων θραυσμάτων της φατνωματικής πλάκας της Ανατολικής Στοάς Σ.Φ.2 με πύρους τιτανίου. Στην πλευρική επιφάνεια θραύσης είναι εμφανής κυκλικός τόρμος για πύρο, της αναστήλωσης Μπαλάνου. β. Στην άνω επιφάνεια θραύσης του κάτω θραύσματος έχει απλωθεί τσιμεντοκονίαμα. γ. Τα δύο θραύσματα έχουν συναρμωστεί.

Στη συγκόλληση των θραυσμάτων των φατνωματικών πλακών χρησιμοποιείται οπλισμός τιτανίου και τσιμεντοπολτός. Η θραύση των φατνωματικών πλακών του μνημείου έχει προέλθει από την πτώση τους ή από τη διάρρηξη εξαιτίας της οξειδωσης των σιδηρένιων ενισχύσεων του Μπαλάνου, και όχι λόγω υπέρβασης της εφελκυστικής αντοχής του μαρμάρου διότι, πλην των ακραίων, οι πλάκες αυτές δεν είχαν σιδηρένιους συνδέσμους εκ κατασκευής. Οι οπλισμοί που τοποθετούνται προορι-

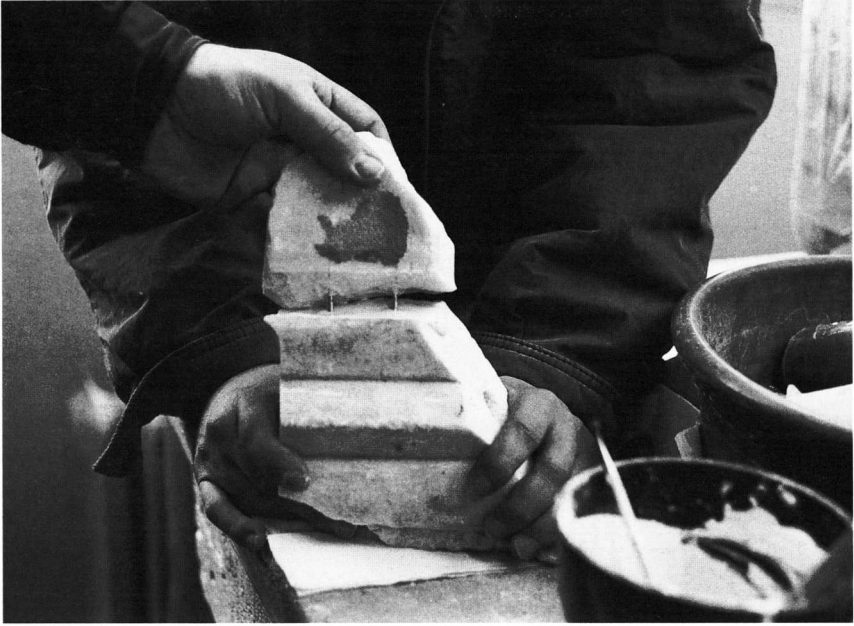
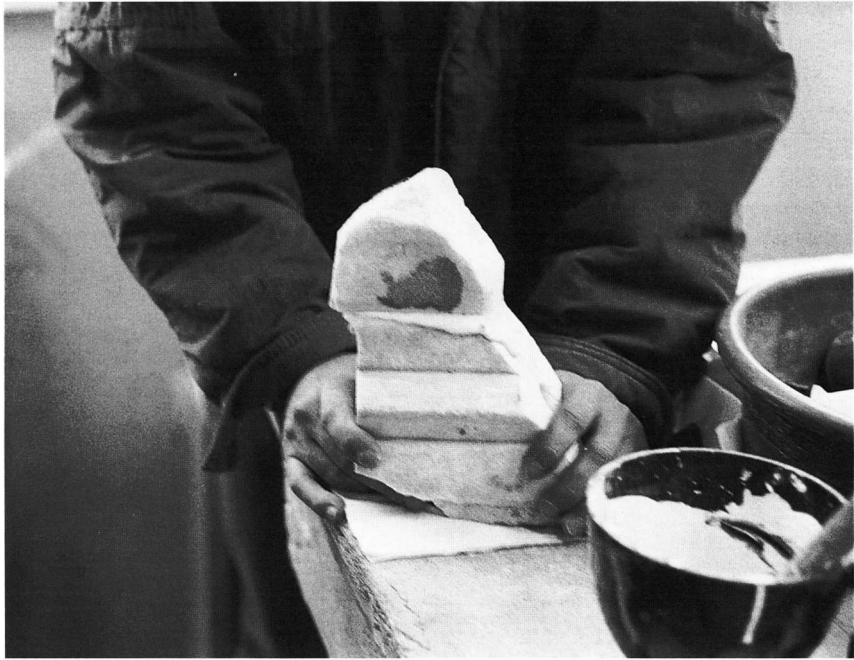
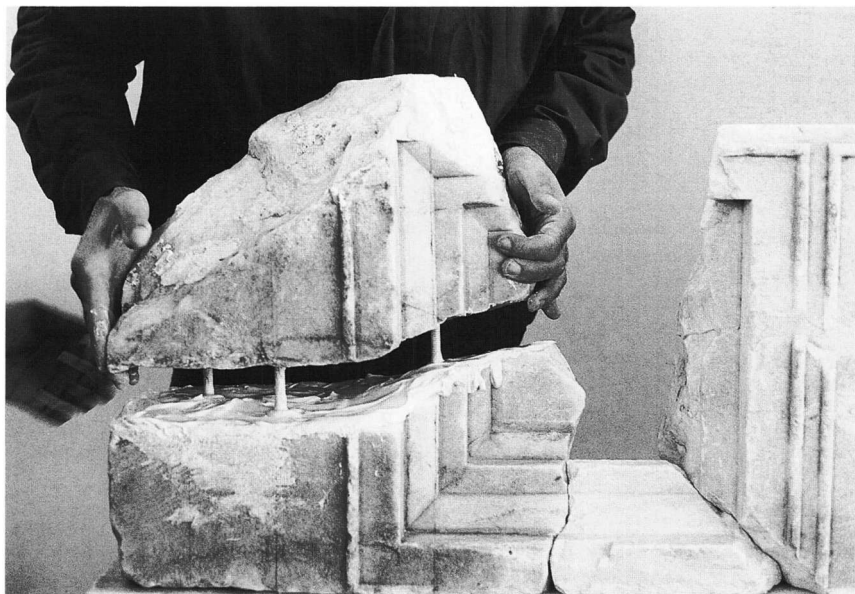
22α, β. Συγκόλληση δύο συνηρηκότων θραυσμάτων της φατνωματικής πλάκας α/α 53 με ράβδους πιτανίου και τοιμεντοπολτό.

ζονται να αναλάβουν τα εφελκυστικά φορτία με διεύθυνση κάθετη προς τις επιφάνειες θραύσης, αφού στις θέσεις αυτές το μάρμαρο δεν μπορεί να τα αναλάβει εξαιτίας της λύσης της συνέχειάς του. Το κριτήριο για τον υπολογισμό των οπλισμών είναι να μπορούν να αναλαμβάνουν με ασφάλεια τα φορτία λειτουργίας και, σε οριακή κατάσταση, να αστοχούν οι οπλισμοί και όχι το μάρμαρο. Η μέθοδος υπολογισμού των απαιτούμενων συνδέσεων παρουσιάζεται αναλυτικά στη *Μελέτη αποκαταστάσεως των Προπυλαίων*⁵⁷.

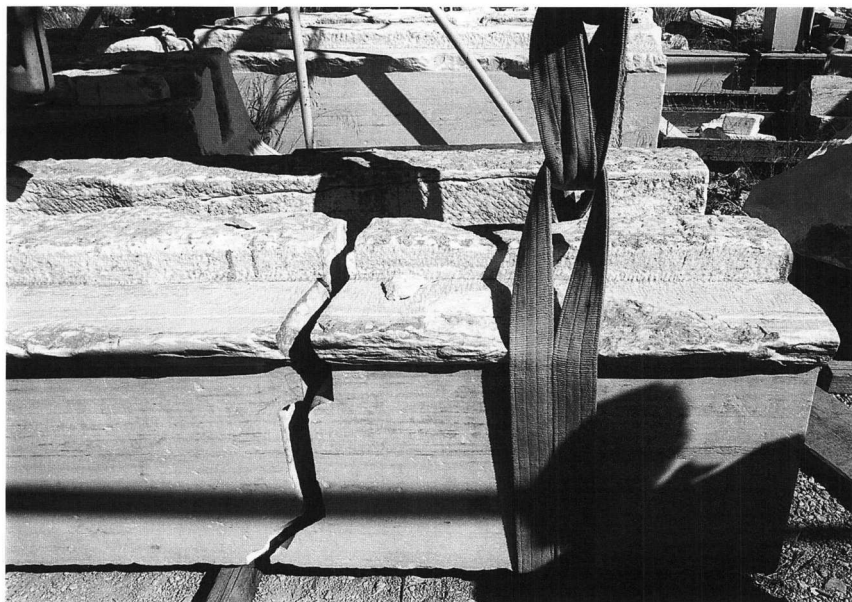
24. Αποκόλληση δύο τμημάτων του θραύσματος 1 της δοκού Σ.Δ.1 της αναστήλωσης Μπαλάνου. Το θραύσμα 1 έσπασε σε δύο τμήματα λόγω της οξειδωσης και της διόγκωσης του σιδερένιου αναρτήρα της αναστήλωσης.

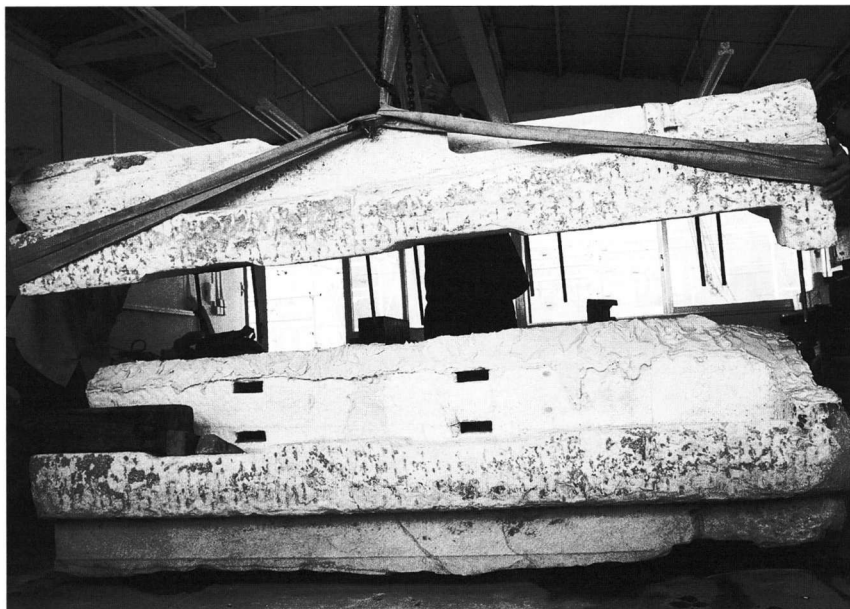
25. Συγκόλληση θραυσμάτων της δοκού Σ.Δ.2 της αναστήλωσης Μπαλάνου. Φαίνεται η άνω επιφάνεια της δοκού, με την αύλακα για την τοποθέτηση της μεγάλης σιδηροδοκού της αναστήλωσης Μπαλάνου. Στον πυθμένα της αύλακας είναι εμφανείς οι εγκοπές για την ενσφήνωση των αναρτήρων.

Επομένως, επιδιώκεται η αποκατάσταση της δοκού ούτως ώστε η αντοχή της να αντιστοιχεί στη μέγιστη καταπόνηση που μπορεί να δεχθεί το αρχιτεκτονικό μέλος στη θέση όπου θα αναστηλωθεί. Η διαστασιολόγηση του οπλισμού της δοκού πρέπει είναι τέτοια ώστε να μπορεί να ανταποκριθεί στο σύνολο των δράσεων που είναι πιθανό να δεχθεί η δοκός μετά την πλήρη αποκατάστασή της. Στις δράσεις αυτές περιλαμβάνονται τα στατικά κατακόρυφα φορτία και οι δυναμικές-σεισμικές κατακόρυφες και οριζόντιες φορτίσεις. Επίσης, οι δράσεις κατά τις φάσεις μεταφοράς, φύλαξης, ανύψωσης και ανατοποθέτησης απαιτείται να συνηπολογιστούν για τη συγκόλληση.

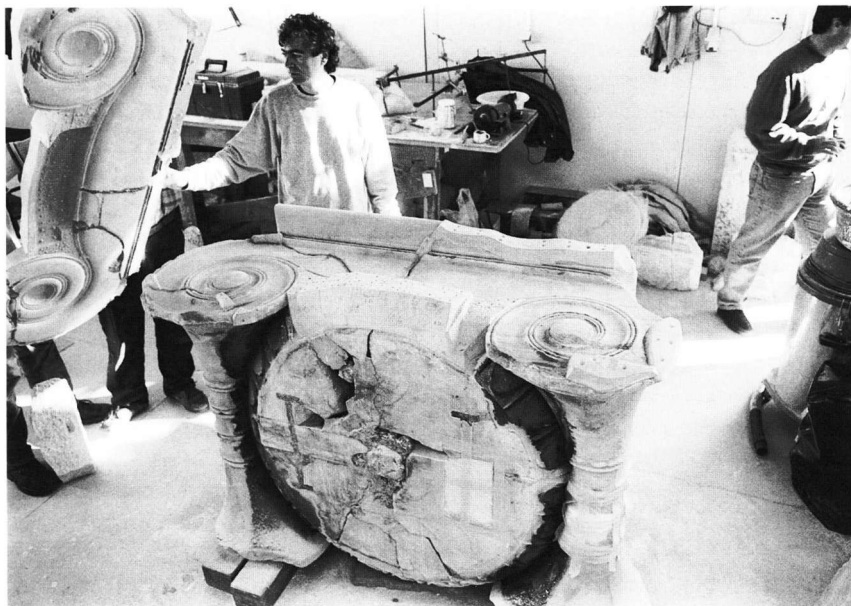
26. Από την κατασκευή εκμαγείου του ιωνικού κιονοκράνου της αναστήλωσης Μπαλάνου. Στο κέντρο το ιωνικό κιονόκρανο, με γύψο στην περιοχή του άβρακα, του εχίνου και της έλικας στα δεξιά της εικόνας. Επάνω αριστερά, το αποτύπωμα των δύο ελίκων της πρόσοψης.
