**ΕΠΙΤΡΟΠΗ ΣΥΝΤΗΡΗΣΕΩΣ
ΤΩΝ ΜΝΗΜΕΙΩΝ ΤΗΣ ΑΚΡΟΠΟΛΗΣ
(ΕΣΜΑ)**

**ΣΥΝΤΗΡΗΣΗ ΤΗΣ ΕΠΙΦΑΝΕΙΑΣ
ΤΩΝ ΜΝΗΜΕΙΩΝ ΤΗΣ ΑΚΡΟΠΟΛΗΣ**

ΑΘΗΝΑ 1994

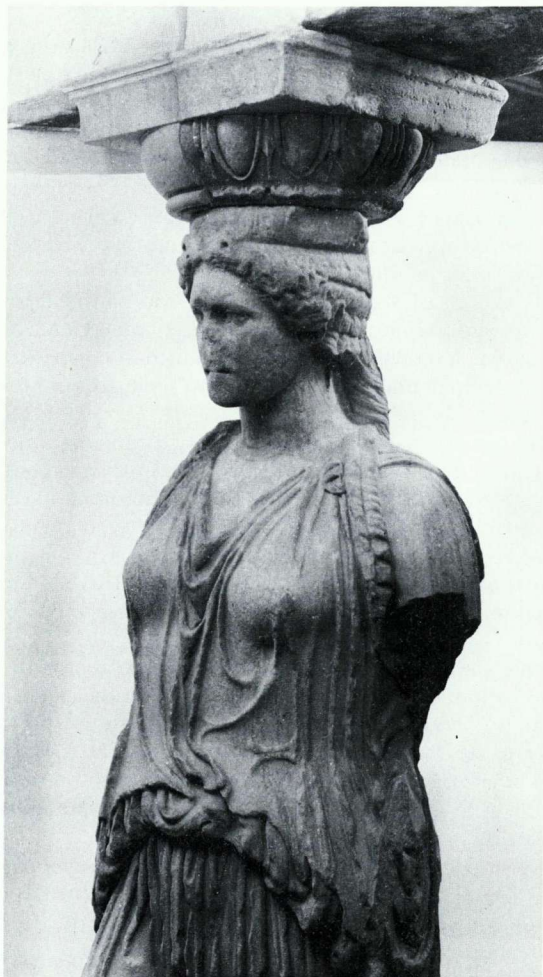
Σχ. 4α. Όξινη προσβολή από την όξινη βροχή στην πρόσθια όψη Καρυάτιδος.

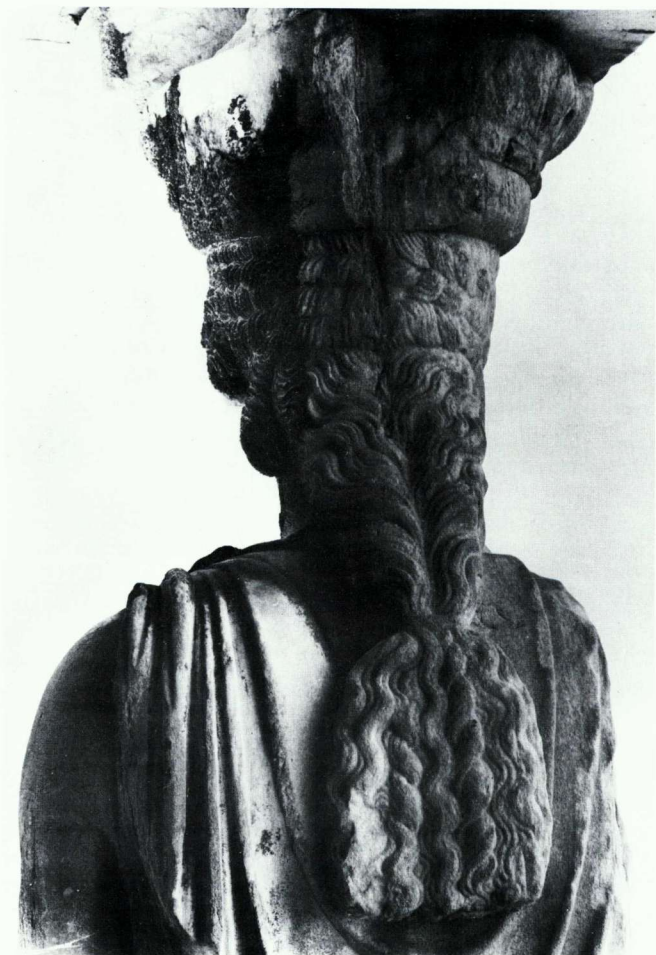
Σχ. 4β. Γυψοποίηση στην πίσω όψη Καρνάτιδος. Επιφάνεια προστατευμένη από το νερό της βροχής.

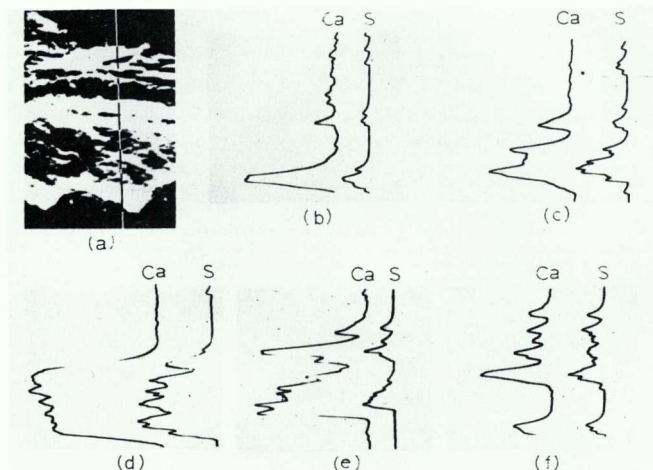
Σχ. 10. (a) Φωτογραφία ηλεκτρονικού μικροσκοπίου σάρωσης (με μεγέθυνση $\times 150$) της διατομής ενός προστατευτικού πολυμερούς πάνω σε μάρμαρο· το προστατευτικό αυτό έχει πάχος 200 μm . (b) έως (f) δείχνουν τα προφίλ της συγκέντρωσης του ασβεστίου και του θείου, που λήφθηκαν με EPMA στη διατομή του προστατευτικού στρώματος μετά από έκθεση σε μια ατμόσφαιρα 50% SO_2 + 50% αέρα κορεσμένου σε υδρατμούς, (b) μετά από 2 μέρες, (c) μετά από 6 μέρες, (d) μετά από 7 μέρες, (e) μετά από 13 μέρες, (f) μετά από 20 μέρες.

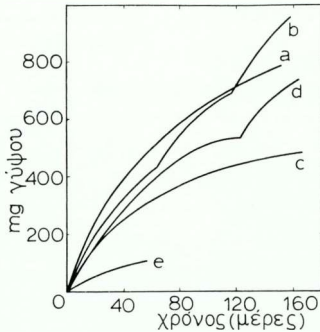
Σχ. 11. Ποσότητα γύψου, που σχηματίζεται στην επιφάνεια δοκιμίων μαρμάρου σε συνάρτηση με το χρόνο: a: γυμνό μάρμαρο, b: καλυμμένο με ακρυλικό, c: καλυμμένο με Coal Tar Epoxy, d: καλυμμένο με εποξειδικό, e: καλυμμένο με χλωριωμένο καουτσούκ.

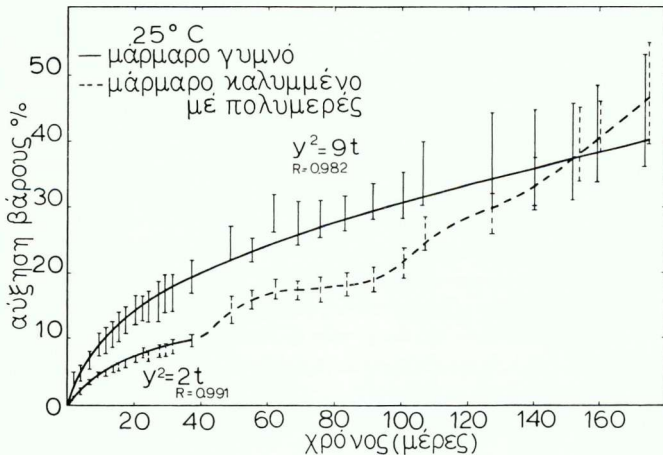
Σχ. 12. Επίδραση μεγάλης συγκέντρωσης διοξειδίου του θείου, οξειγόνου και υδρατιών σε γυμνό μάρμαρο (πλήρης γραμμή) και καλυμμένο με πολυμερές (διακεκομμένη γραμμή). Βλέπουμε διαδοχικές ρηγματώσεις και επιτάχυνση της γυψοποίησης.

β) Η ρηγμάτωση οποιουδήποτε «προστατευτικού επιστρώματος», που δεν έχει σχεδιαστεί με βάση το μηχανισμό για να επιβραδύνει τη διάχυση Ca^{2+} (Σχ. 12, 13).

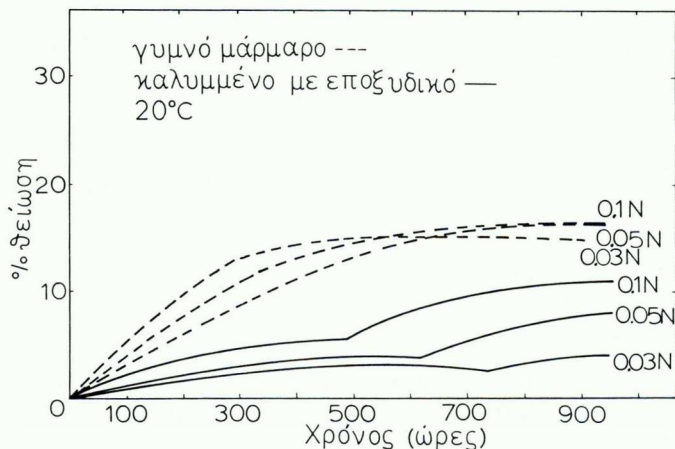
Σχ. 13. % γυψοποίηση γυμνού μαρμάρου και καλυμμένου με εποξυδικό, 20° C, για διάφορες συγκεντρώσεις θειϊκού οξέος.

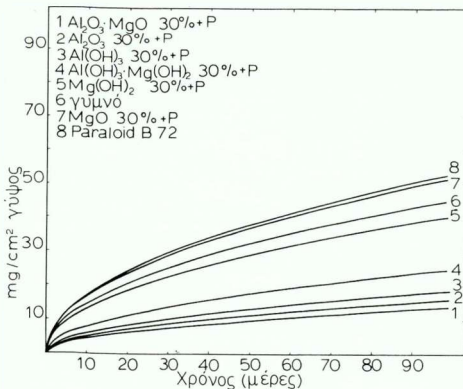
Σχ. 14. Χρονική εξέλιξη της γυψοποίησης για τα διάφορα προστατευτικά επιστρώματα με βάση οξείδια και υδροξείδια αλουμινίου.

Σε προγενέστερες προσπάθειές μας για την προστασία του χάλυβα από τη διάβρωση (41-43), είχε αποδειχθεί ότι, αν σε κάποιο πολυμερή φορέα προσθέσουμε n-ημιαγωγούς, όπως Al_2O_3 ή Fe_2O_3 , τότε έχουμε μια πολύ καλή προστασία, τα επιστρώματα δεν ρηγματώνονται και τα Al_2O_3 , Fe_2O_3 δρουν ως αντι-UV. Αυτοί οι ημιαγωγοί με φορέα εποξειδική ρητίνη, και καλύτερα διασταυρωμένο ακρυλικό (Σχ. 14), δοκιμάστηκαν και

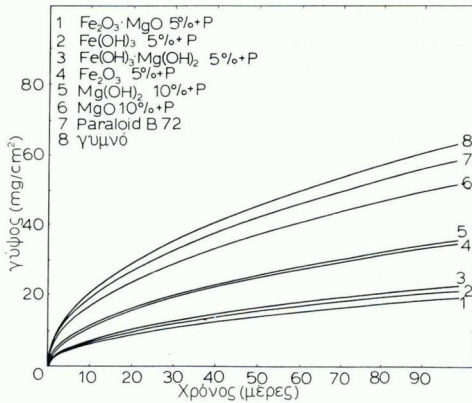
Σχ. 15. Αύξηση βάρους σε συνάρτηση με το χρόνο. Από πάνω προς τα κάτω: μάγμαρο γυμνό, καλυμμένο με ακρυλικό, με ακρυλικό + 10% MgO , + 10% $\text{Mg}(\text{OH})_2$, + 5% Fe_2O_3 , + 5% $\text{Fe}(\text{OH})_3 \cdot \text{Mg}(\text{OH})_2$, + 5% $\text{Fe}(\text{OH})_3$, + 5% $\text{Fe}_2\text{O}_3 \cdot \text{MgO}$.

$\text{Fe}_2\text{O}_3 \cdot \text{MgO}$ (ντοπαρισμένο) (Σχ. 15) και συστήματα TiO_2 , $\text{Ti}(\text{OH})_4$ και ντοπαρισμένα (Σχ. 16).

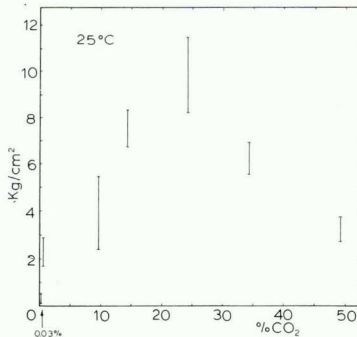
Σχ. 19. Kg/cm^2 για την αποκόλληση δοκιμίων μαρμάρου που συγκολληθήκαν με ασβέστη, σε συνάρτηση με την % περιεκτικότητα CO_2 στο περιβάλλον (για μετατροπή $\text{CaO} \xrightarrow{\text{H}_2\text{O}} \text{Ca(OH)}_2 \xrightarrow{\text{CO}_2} \text{CaCO}_3 > 90\%$).

χτηκε, η περιεκτικότητα του περιβάλλοντος σε CO_2 (Σχ. 18, 19) με μέγιστη μηχανική αντοχή σε 25% CO_2 , που μπορεί να επιτευχθεί και στο εργαστήριο συντήρησης και επί τόπου. Τέλος η περιεκτικότητα CaCO_3 στο CaO (αντοκατάλυση) οδηγεί σε μέγιστη αντοχή για 6% CaCO_3 στον ασβέστη (Σχ. 20).

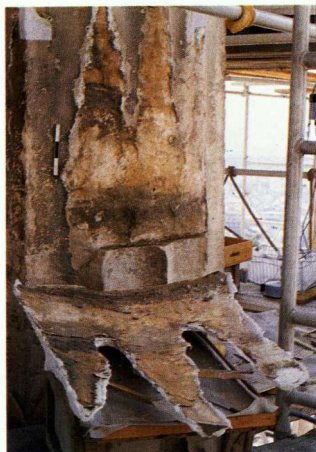
Σχ. 38. Ίδια περιοχή με Σχ. 37 μετά τον αποχωρισμό της αποφλοίωσης. Παρθενών Α.Κ. 2.11.

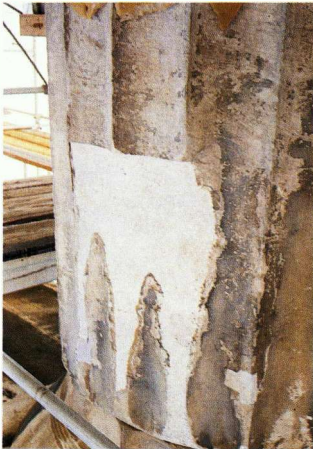
Σχ. 39. Η αποφλοιωμένη περιοχή μετά τον καθαρισμό της επιφάνειας θραύσης. Παρθενών Α.Κ. 2.11.

α) *Συγκολλήσεις*: Τα αποκολλημένα ή ετοιμόρροπα θραύσματα μαρμάρου καθαρίζονται στην επιφάνεια θραύσης τους

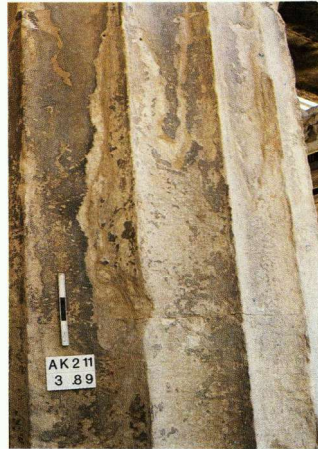
Σχ. 40. Μετά τη συγκόλληση της αποφλοιώσης και ολοκλήρωση της επέμβασης. Παρθενών Α.Κ. 2.11.
