Εκδότης  
ΥΠΗΡΕΣΙΑ ΣΥΝΤΗΡΗΣΗΣ ΜΝΗΜΕΙΩΝ ΑΚΡΟΠΟΛΗΣ

# Η ΑΝΑΣΤΗΛΩΣΗ ΤΩΝ ΜΝΗΜΕΙΩΝ ΤΗΣ ΑΘΗΝΑΪΚΗΣ ΑΚΡΟΠΟΛΗΣ

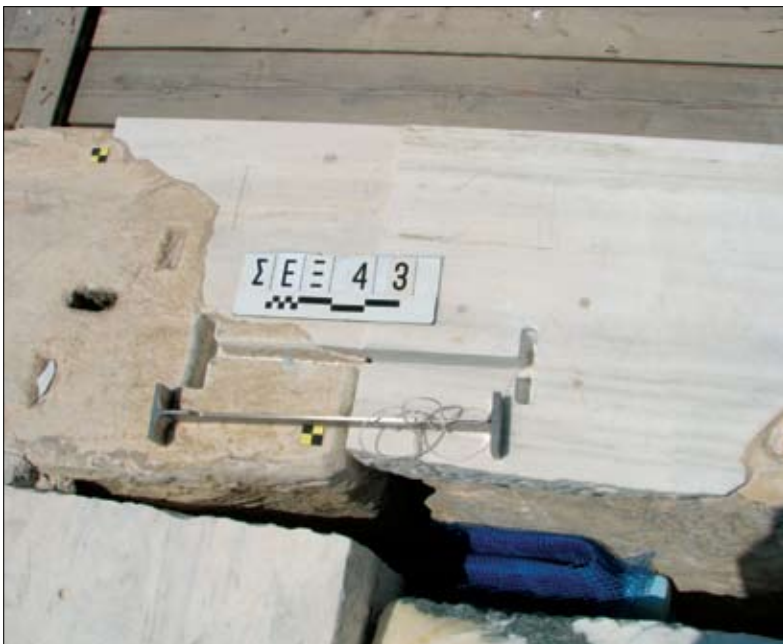
12 Τοποθέτηση συνδέσμου διπλού τσιμεντοκονιάματος για τη σύνδεση δύο επιστυλίων της βόρειας πλευράς του Παρθενώνα.

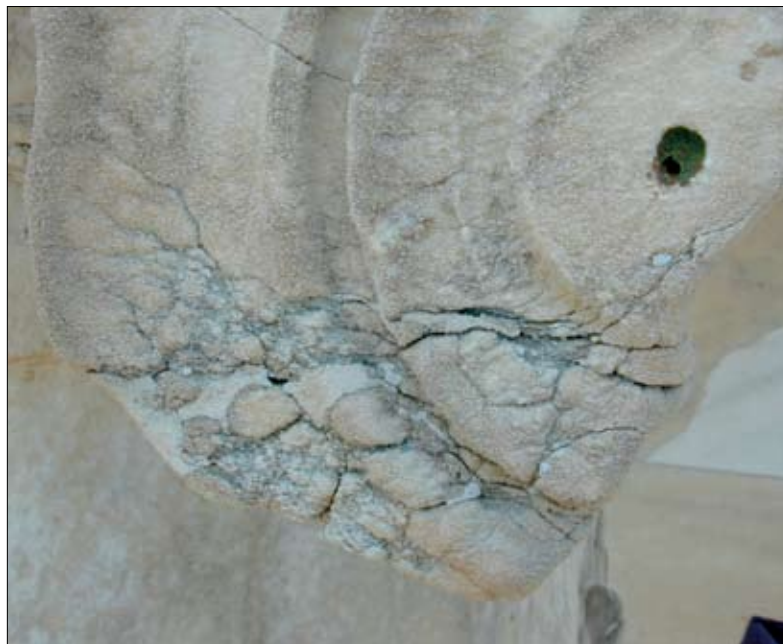
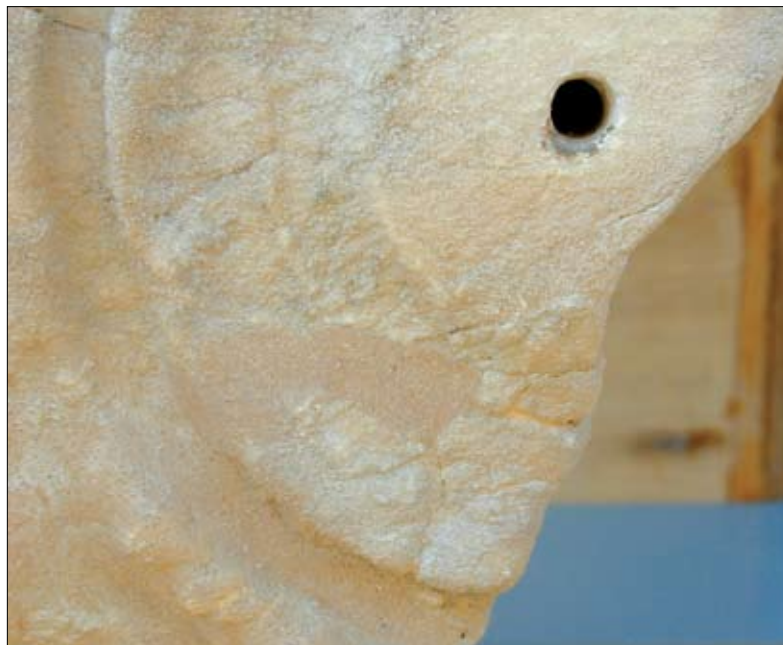
13α-β. Κιονόκρανο της ανατολικής πρόστασης του Ερεχθείου. Η κατάσταση της επιφάνειας πριν και μετά τις επεμβάσεις συντήρησης.

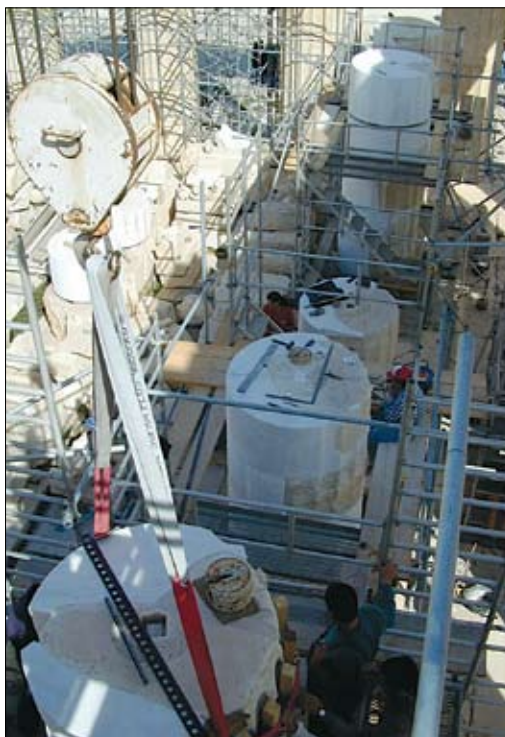
19

19. Παρθενών. Ανατοποθέτηση των σπονδύλων των κίωνων του προνάου.

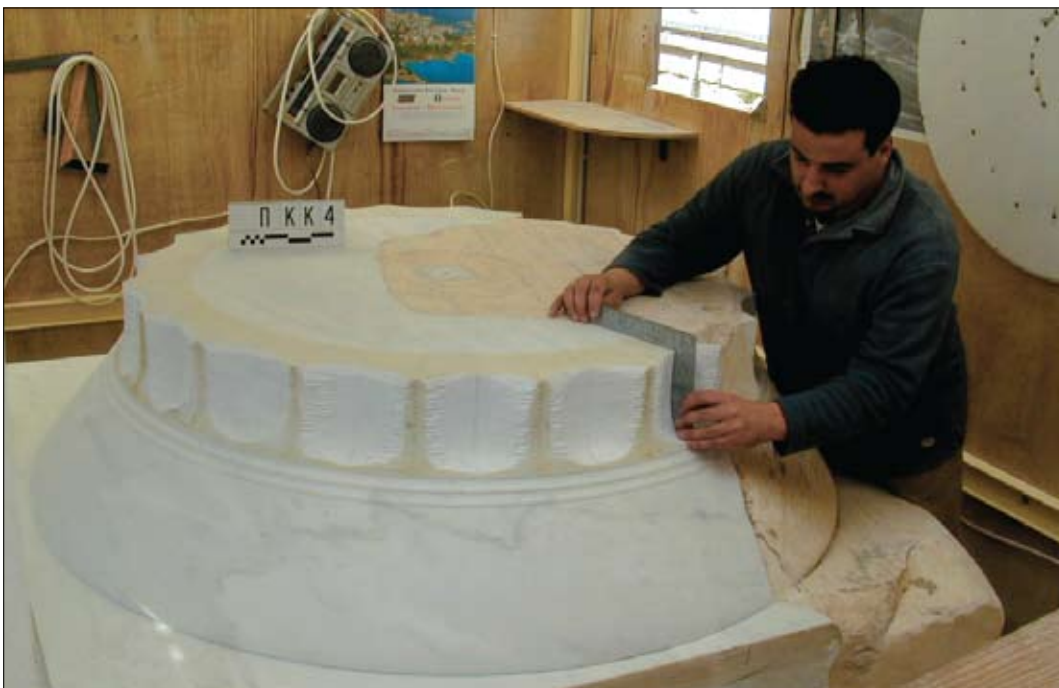
22

22. Κατεργασία συμπληρώματος κιονοκράνου κίονα του προνάου του Παρθενώνα.

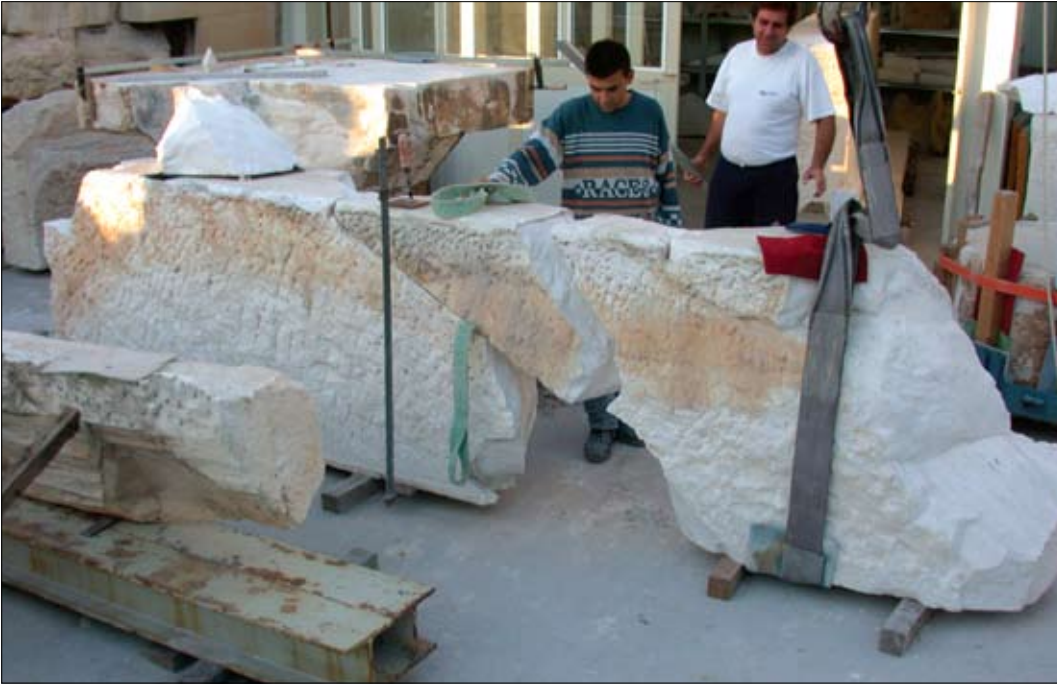
23

23. Συγκολλήσεις θραυσμάτων επιστυλίου του οπισθοναού του Παρθενώνα.

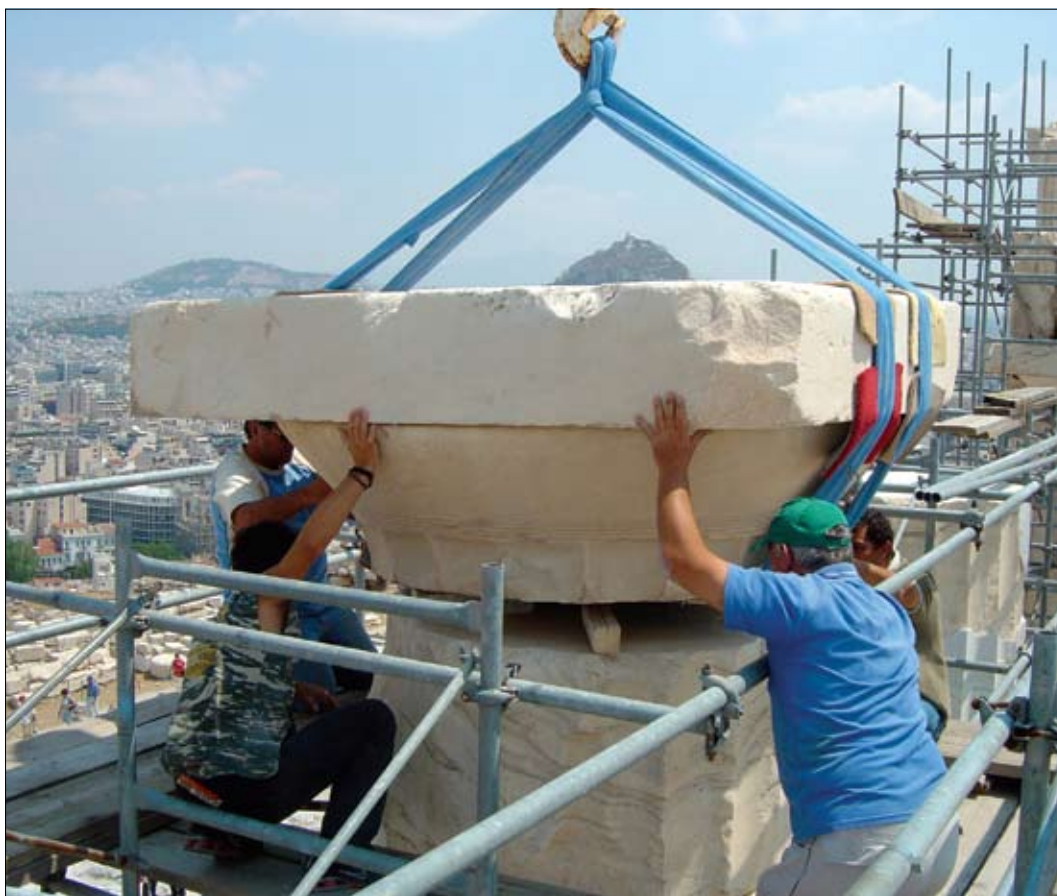
35. Παρθενών. Ανατοποθέτηση αρχαίου κιονοκράνου της βόρειας κιονοστοιχίας.

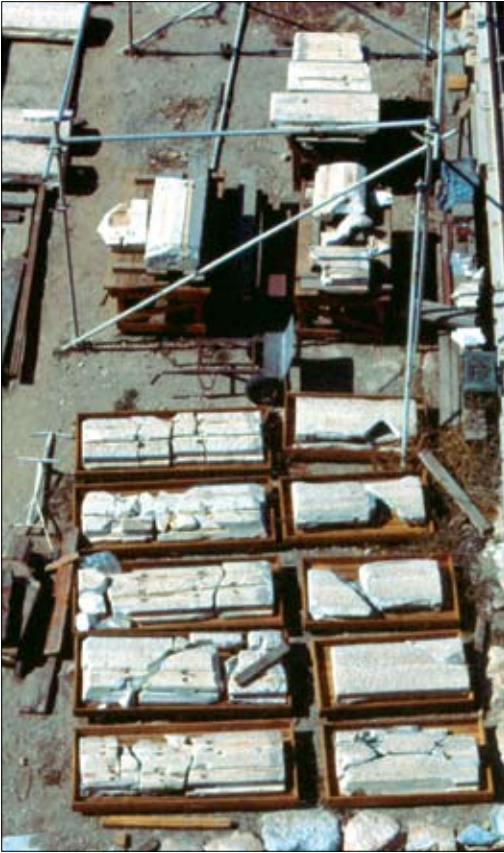
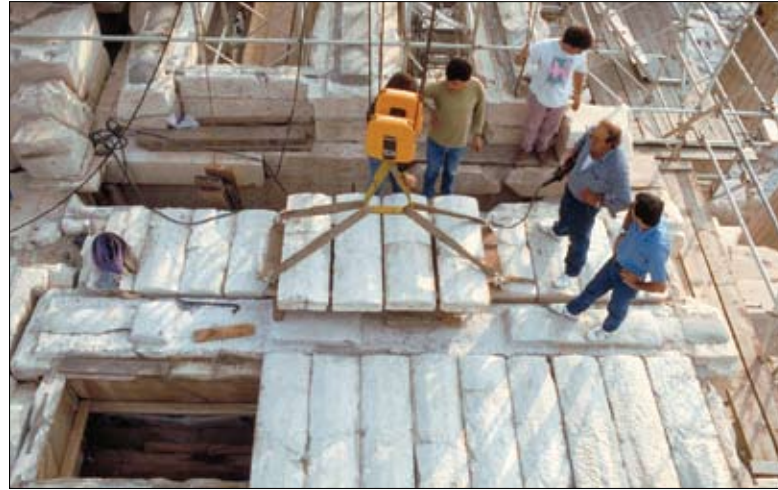
47α

47α-β. Ταυτίσεις θραυσμάτων φατνωματικών πλακών στο εργοτάξιο των Προπυλαίων.

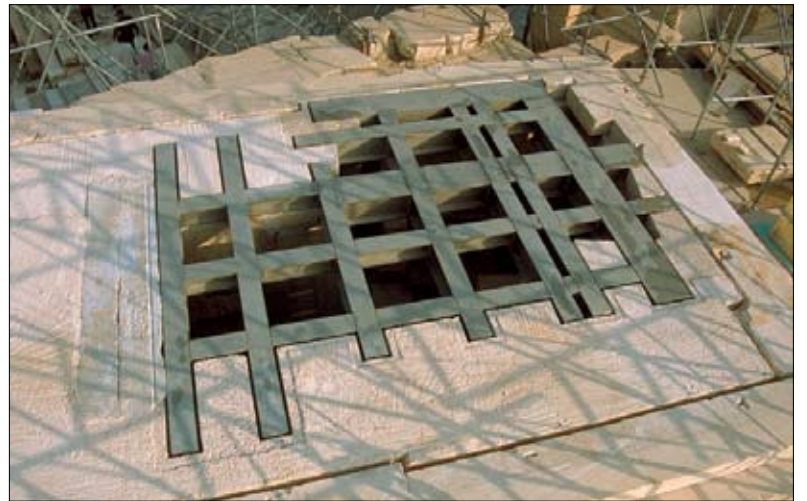
68

68. Ναός Αθηνάς Νίκης Η μεταλλική εσχάρα πάνω στην οποία εδράστηκε ο ναός.
