# Επεμβάσεις στα μνημεία της Ακρόπολης 2000-2012

## Τα ολοκληρωμένα προγράμματα

## 5.1. Η ΑΝΑΣΤΗΛΩΣΗ ΤΗΣ ΑΝΩΔΟΜΗΣ ΤΟΥ ΚΕΝΤΡΙΚΟΥ ΚΤΙΡΙΟΥ ΤΩΝ ΠΡΟΠΥΛΑΙΩΝ

## 6. ΤΟ ΑΝΑΣΤΗΛΩΤΙΚΟ ΠΡΟΓΡΑΜΜΑ ΤΟΥ ΝΑΟΥ ΤΗΣ ΑΘΗΝΑΣ ΝΙΚΗΣ

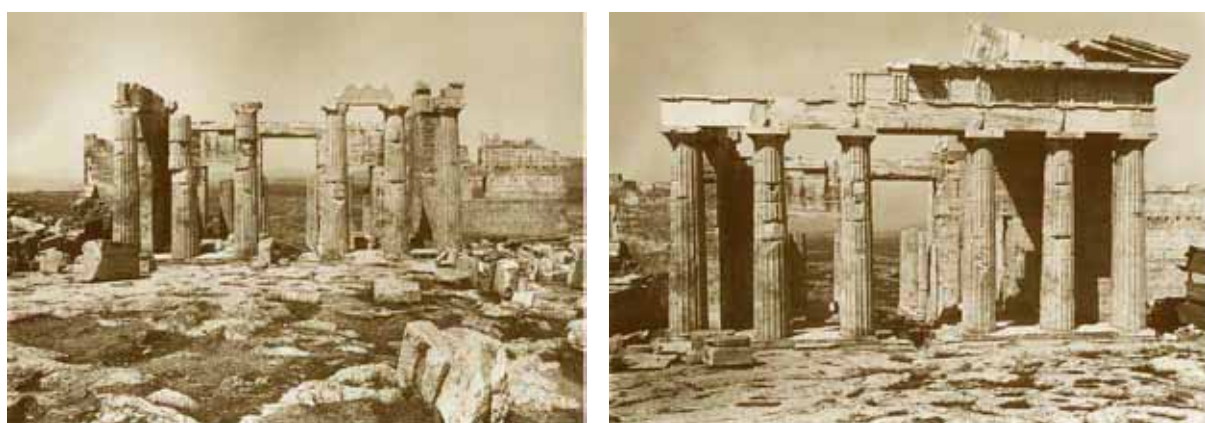
Εικ. 3. Η ανατολική στοά των Προπυλαίων πριν (φωτογραφία: DAI) και μετά (φωτογραφία: η εν Αθήναις Αρχαιολογική Εταιρεία) την αναστήλωση του Μπαλάνου.

Η πρώτη αναστήλωση του κεντρικού κτιρίου των Προπυλαίων πραγματοποιήθηκε υπό την διεύθυνση του Νικολάου Μπαλάνου μεταξύ 1909 και 1917<sup>4</sup>. Στην ανατολική στοά αναστηλώθηκε το μεγαλύτερο μέρος των επιστυλίων, μεγάλο μέρος της ζωφόρου και των γείσων, μέρος του αετώματος και το βόρειο άκρο των οροφών. Στο εσωτερικό της δυτικής στοάς αναστηλώθηκε ο ανατολικός κίονας της βόρειας ιωνικής κιονοστοιχίας επάνω στον οποίο στηρίχθηκε το τμήμα της οροφής που αναστηλώθηκε στη βορειοανατολική γωνία (Εικ. 3, 4).

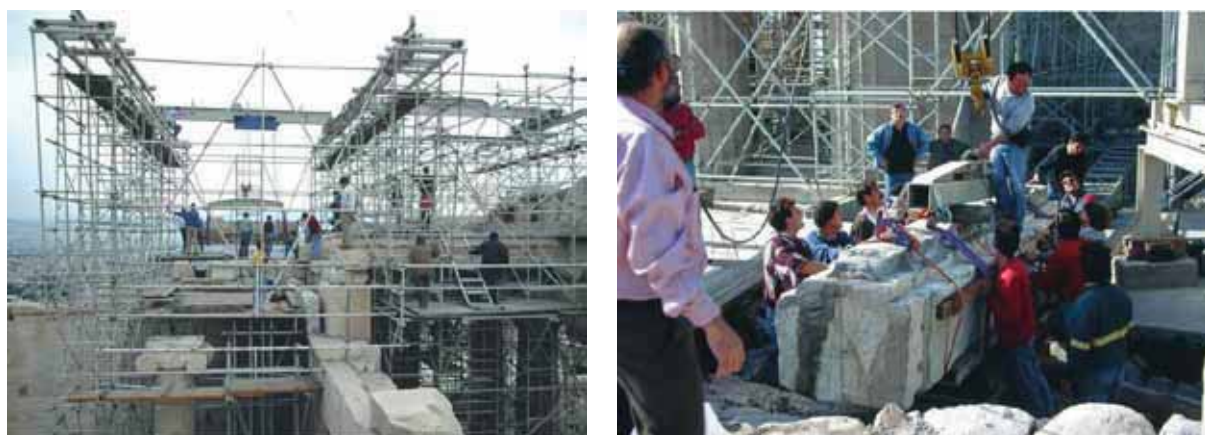
Εικ. 5. Από την καθαίρεση των τμημάτων των οροφών του κεντρικού κτιρίου που είχε αναστηλώσει ο Μπαλάνος (1992).

Μετά την απομάκρυνση των σιδερένιων συνδετηρίων του Μπαλάνου αποφασίστηκε να αποκατασταθούν κατ' αρχήν οι ρηγματώσεις που δημιούργησε η οξείδωση του σίδηρου σε αρχικώς συμπαγή κομμάτια μαρμάρου. Αυτή η τακτική κρίθηκε απαραίτητη λόγω της πρακτικής του Μπαλάνου ο οποίος, προκειμένου να κατασκευάσει ένα αναστηλώσιμο αρχιτεκτονικό μέλος με μεγάλο ποσοστό αρχαίου υλικού, δέν δίσταζε να συγκολλά θραύσματα που δέν συνανήκαν, απολαξεύοντας τις επιφάνειες θραύσης για να διευκολυνθεί η συγκόλλησή τους. Σύμφωνα με τις αρχές της νέας αναστήλωσης, έπρεπε να προηγηθεί έρευνα για την αναγνώριση συνανηκόντων θραυσμάτων, τα οποία στην συνέχεια έπρεπε να συγκολληθούν χωρίς την χρήση μη συνανηκόντων θραυσμάτων, αλλά με την προσθήκη νέου μαρμάρου, αν αυτό ήταν απαραίτητο.

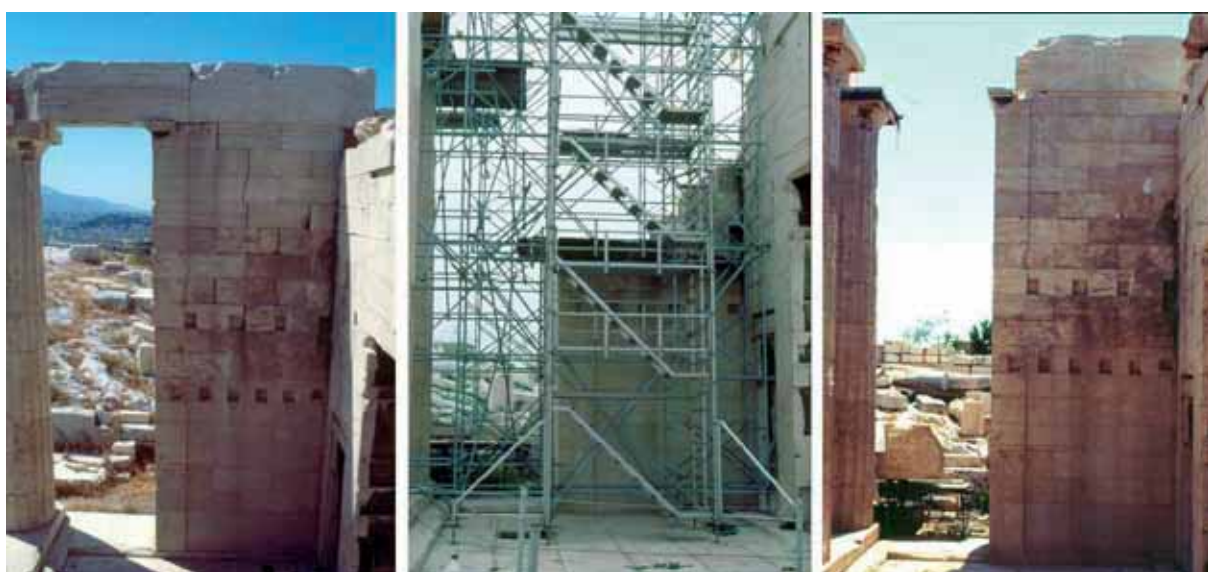
Εικ. 7. Το ανατολικό άκρο του νότιου τοίχου του κεντρικού κτιρίου των Προπυλαίων πριν, κατά και μετά την αποξήλωση και αποκατάσταση (1997-2001).

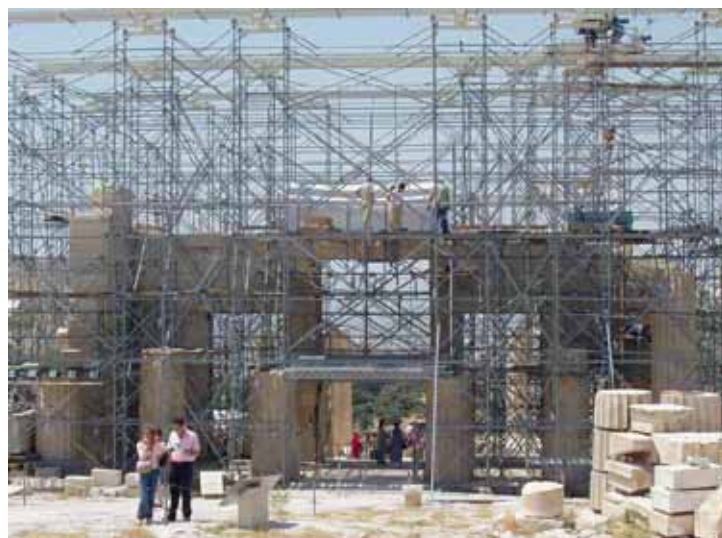
Εικ. 9. Η ανατολική στοά μετά την συμπλήρωση της αποξήλωσης των αρχιτεκτονικών μελών της αναστήλωσης του Μπαλάνου, και πριν την έναρξη των ανατοποθετήσεων (Μάιος 2003). Αποψη από τα ανατολικά.

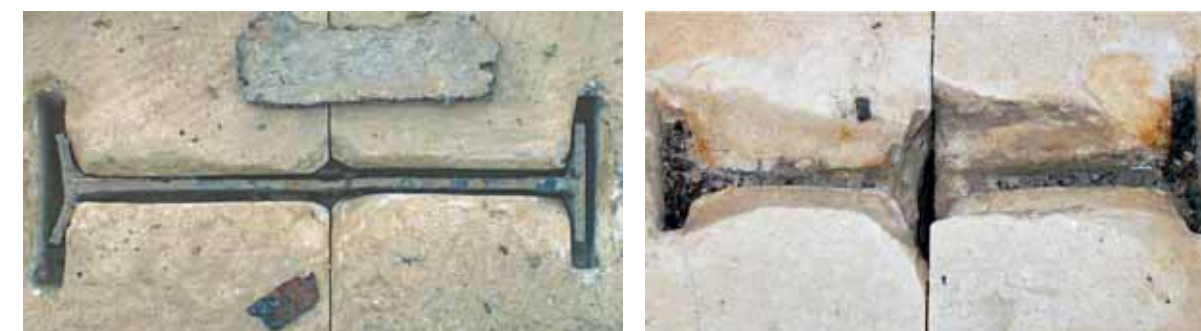
τοίχου ήταν σε προχωρημένη οξείδωση (Εικ. 10β). Το γεγονός ότι και σε αρκετούς από αυτούς τους συνδέσμους βρέθηκε η επιγραφή *AΘΕ*, παρόμοια με αυτήν που βρέθηκε σε συνδέσμους του νότιου τοίχου, αποδεικνύει ότι οι σύνδεσμοι του νότιου και του βόρειου τοίχου ανήκουν στην αρχική οικοδομική φάση του κτιρίου. Η διαφορά, όμως, στις δύο αυτές περιοχές του κεντρικού κτιρίου -όσον αφορά στην ποιότητα του σίδηρου και στην τεχνική της μολυβδοχόησης- υποδεικνύει ότι ο νότιος και ο βόρειος τοίχος δέν κατασκευάστηκαν ταυτόχρονα, ούτε και από το ίδιο συνεργείο. Η έρευνα στις τελευταίες δεκαετίες του 20ού αι. έχει αποδείξει ότι το 434 π.Χ., χρειάστηκε να επιβληθούν κάποιοι περιορισμοί στο οικοδομικό πρόγραμμα των Προπυλαίων, καθώς οι σχέσεις μεταξύ Αθήνας και Σπάρτης γινόταν όλο και δυσκολότερες<sup>15</sup>. Οι συνθήκες αυτές είναι φυσικό να είχαν ως αποτέλεσμα και περιορισμούς στην προμήθεια σίδηρου από λακωνικά μεταλλεία που, ως γνωστόν, διέθεταν το καλλίτερο μέταλλευμα.

Εικ. 10. α: σύνδεσμος μορφής διπλού ταύ υψηλής ποιότητας, από τον νότιο τοίχο. β: υπολείμματα οξειδωμένου συνδέσμου μορφής διπλού ταύ στον βόρειο τοίχο.

Αξιόλογα συμπεράσματα προέκυψαν από την μελέτη των αρχαίων συνδέσμων που αποκαλύφθηκαν κατά τις εργασίες που αναφέρθηκαν<sup>14</sup>. Αποκαλύφθηκαν κλασικοί σύνδεσμοι μορφής διπλού ταύ, που ήταν αδιατάρακτοι. Η αυθεντική μολυβδοχόηση ήταν αδιατάρακτη, όμως ήταν φανερό ότι δεν είχε γίνει με την ίδια μεγάλη φροντίδα, που είχαν γίνει οι αυθεντικές μολυβδοχόησεις που είχαν αποκαλυφθεί στο ανατολικό άκρο του νότιου τοίχου. Επί πλέον, η ποιότητα του σίδηρου ήταν πολύ κατώτερης ποιότητας από αυτήν των συνδέσμων του ανατολικού άκρου του νότιου τοίχου. Αποτέλεσμα ήταν ότι, μολονότι η μολυβδοχόηση ήταν αδιατάρακτη, οι σύνδεσμοι του βόρειου

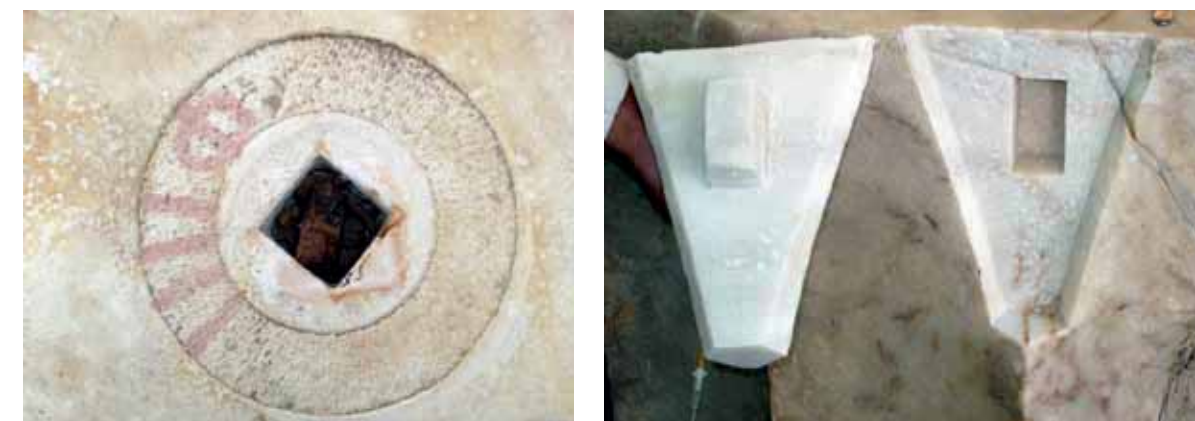
οποίο εντάσσονται. Ο τώμος στον οποίο τοποθετείται το μάλωμα είναι λαξευμένος ούτως ώστε το μάλωμα να παγιδευτεί και να ακινητοποιείται, αποκλείοντας κάθε δυνατότητα μετακίνησής του. Ιδιαίτερη εντύπωση προξενεί ένα μάλωμα στην παρυφή της άνω έδρας ενός σπονδύλου δωρικού κίονα, που θα πρέπει να τοποθετήθηκε μετά την ανέγερση του κίονα, προκειμένου να αποκατασταθεί η ακμή που έσπασε κατά την τελική απολάξευση των ραβδώσεων. Στο πίσω μέρος του μαρμάρινου συμπληρώματος διαμορφώνεται συμφυές έμβολο για την καλλίτερη σύνδεση με το μάρμαρο του σπονδύλου (Εικ. 12β). Ο Μπαλάνος είχε αφαιρέσει το συμπλήρωμα και είχε, κατά την ανατοποθέτηση, χρησιμοποιήσει κονίαμα.

Εικ. 12. α: κλασική οικοδομική επιγραφή στην άνω επιφάνεια του τέταρτου σπονδύλου του τέταρτου από βορρά κίονα της ανατολικής στοάς. β: αρχαίο μαρμάρينو συμπλήρωμα για την επιδιόρθωση ζημίας σε ακμή ραβδώσεων δωρικού κίονα.

- Fig. 12. a: Classical inscription on the upper surface of the fourth drum of the fourth column of the east portico, counting from the north. b: Ancient marble filler to repair damage on the arris between adjoining flutes of a Doric column.

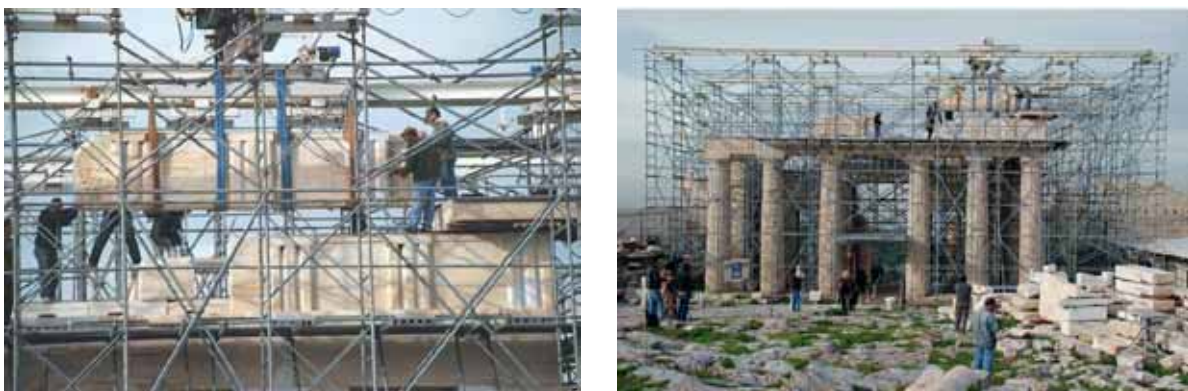
Εικ. 13. Ανατοποθέτηση του βόρειου από τους δύο μεγάλους λίθους της ζωφόρου της ανατολικής στοάς, επάνω από το κεντρικό μετακίονιο διάστημα. Έχει αποκατασταθεί η συνοχή των θραυσμάτων και η δομική αυτοτέλεια του αρχιτεκτονικού μέλους.

Η ανατοποθέτηση των αρχιτεκτονικών μελών ξεκίνησε με τις λιθοπλίνθους του βόρειου τοίχου τον Μάιο του 2003 (Εικ. 13). Οι τελευταίες λιθοπλίνθοι που αποξηλώθηκαν στο ανατολικό άκρο της ένατης και της δέκατης στρώσης, ήταν και οι πρώτες που ανατοποθετήθηκαν. Κατά την ανατοποθέτηση, αποκαταστάθηκαν τα δομικά χαρακτηριστικά της αρχικής κατασκευής, όπως επιβάλλει μια από τις βασικές αρχές της τρέχουσας αναστήλωσης. Στις αρθρωτές εν ξηρώ κατασκευές της κλασικής αρχαιότητας, όπως αυτές των μνημείων της Ακρόπολης, το κύριο συνδετικό στοιχείο είναι το βάρος της ίδιας της κατασκευής, που εκφράζεται μέσω της τριβής που αναπτύσσεται ανάμεσα στις εφραπτόμενες επιφάνειες των λιθοπλίνθων. Για τον λόγο αυτό, κάθε λίθος είναι διαμορφωμένος ως αυτοτελής μονόλιθος, με επιφάνειες δουλεμένες με τρόπο που να εξασφαλίζεται επαρκής επαφή με τις εφραπτόμενες λιθοπλίνθους. Με αυτό το στόχο, κάθε αυθεντικός λίθος, ή κάθε συγκρότημα συνανηκόντων αυθεντικών θραυσμάτων, αποκαθίστανται ούτως ώστε, πριν την ανατοποθέτησή τους στο μνημείο, να έχει αποκτήσει επαρκή στερεότητα στο σύνολό του, επιφάνειες για επαρκή επαφή με τους γειτονικούς λίθους και θήκες για τις τοποθέτηση οριζόντιων συνδέσμων και κατακορύφων γόμφων. Για την ασφαλή συγκόλληση συνανηκόντων αυθεντικών

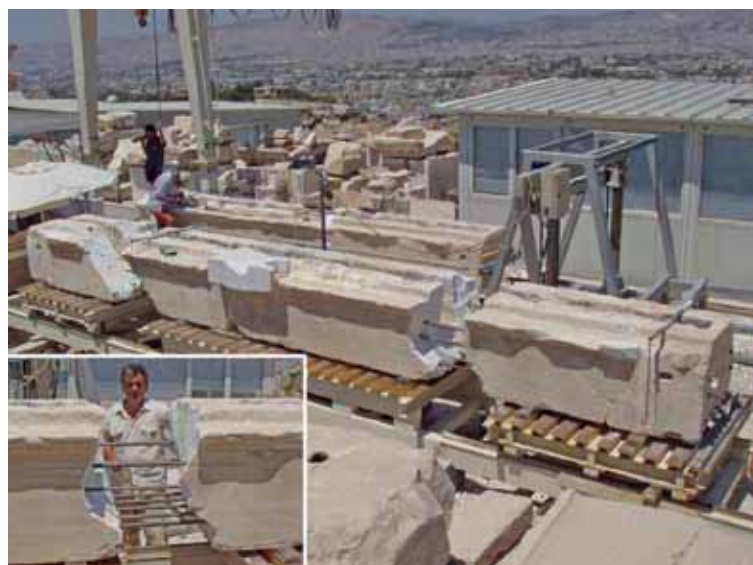
Εικ. 14. Συγκόλληση θραυσμάτων δοκού οροφής της ανατολικής στοάς με ράβδους τιτανίου και τσιμέντο. Γενική απόψη και λεπτομέρεια.

θραυσμάτων χρησιμοποιήθηκαν ράβδοι τιτανίου με επιφάνεια διαμορφωμένη σπειροειδώς, με χρήση τσιμεντοπολτού ως συνδετικού υλικού. Νέο μάρμαρο υποκαθιστά τμήματα του αρχικού λίθου, που δέν έχουν ανευρεθεί, όταν η συμπλήρωση είναι απαραίτητη για να αποκτήσει το προς αναστήλωσιν αρχιτεκτονικό μέλος τις παραπάνω ιδιότητες που αποτελούν προϋποθέσεις για την ασφαλή ένταξη του στην αναστήλωση (Εικ. 14).

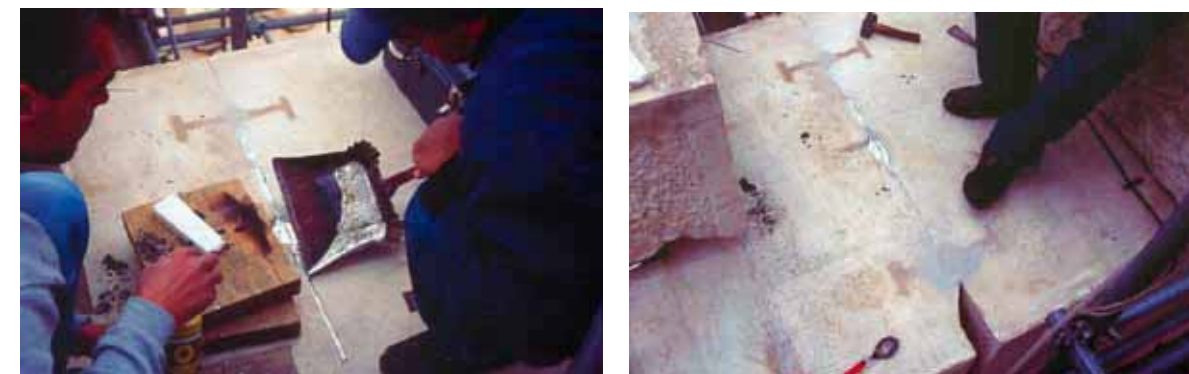
Εικ. 15. Μολυβδοχόηση σε αρμό που έμεινε αναγκαστικά χαίλων στον θυραίο τοίχο. Αμμος και τσιμέντο εξασφαλίζουν την μόνωση του τιτανίου από το μολύβι.

Οι αποκατεστημένοι λίθοι ανατοποθετήθηκαν χωρίς χρήση κονιαμάτων, αλλά με χρήση οριζοντίων συνδέσμων μορφής διπλού ταύ, κατά κανόνα, και γόμφους, με επικάλυψη από τσιμέντο αντί μολύβδου. Ήταν απολύτως απαραίτητο να εξασφαλίσουμε την συμπεριφορά κάθε οριζόντιας στρώσης λίθων ως μιάς συμπαγούς κατασκευής, στην περίπτωση οριζοντίων ωθήσεων κατά μήκος. Για τον λόγο αυτό, αν κάποια αίτια επέβαλλαν να μείνει μεταξύ δύο λίθων ανοιχτός αρμός, το διάστημα αυτό πληρώθηκε με μολύβι (Εικ. 15). Το μολύβι επελέγη για την χρήση αυτή διότι και οι αρχαίοι οικοδόμοι το χρησιμοποιούσαν σε παρόμοιες περιστάσεις, επειδή εξασφαλίζει εντελή πλήρωση και πρόσφυση, προσαρμοστική ευκαμψία, δέν οξειδώνεται και, εν κατακλείδι, διατηρεί αυτές τις ιδιότητες για πάντα.

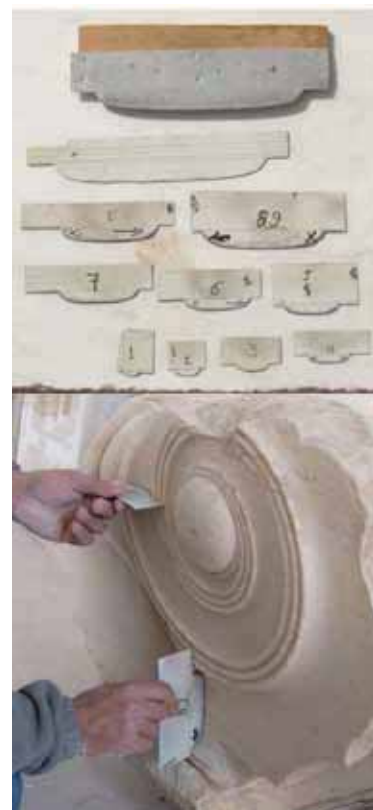
Εικ. 17. Τύποι (κν. φόρμες) για τον έλεγχο της ακριβούς αντιγραφής της μεταβαλλόμενης διατομής των ελίκων των νέων ιωνικών κιονοκράνων.

Για τον έλεγχο των μορφών σε κάθε βήμα της κατασκευής, κατασκευάστηκαν τύποι (κν. φόρμες) για την παρακολούθηση της μεταβαλλόμενης διατομής κάθε μορφής στις έλικες, τα προσκεφάλαια, τα ιωνικά ωά κλπ. Τα κιονόκρανα λαξεύθηκαν με το χέρι, και υπολογίζεται ότι απαιτήθηκε η συστηματική εργασία δύο προικισμένων μαρμαροτεχνιτών για 27 μήνες<sup>19</sup>. Χάρη στις ικανότητες και την αφοσίωση των μαρμαροτεχνιτών μας, τα νέα ιωνικά κιονόκρανα των Προπυλαίων είναι, από τεχνική και καλλιτεχνική άποψη, ισάξια των αρχαίων. Τα κιονόκρανα αυτά τοποθετήθηκαν επάνω στους κίονες που αναστηλώθηκαν στις δύο πλευρές της κεντρικής διάβασης του κεντρικού κτιρίου, εμπρός από τον θυραίο τοίχο.

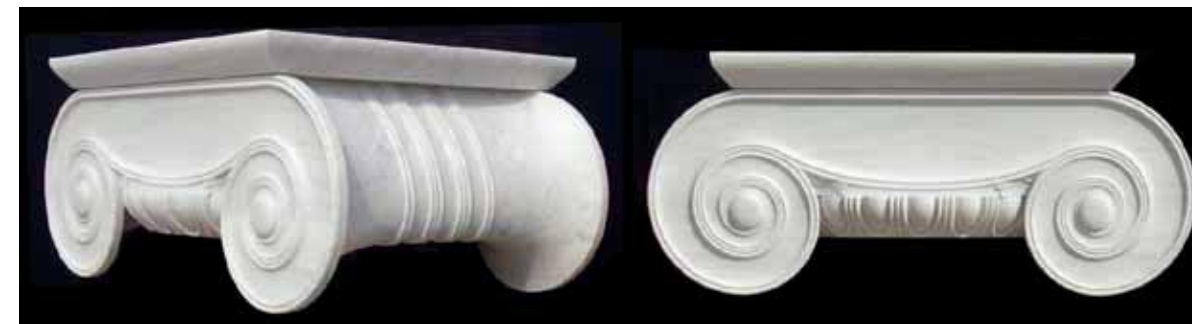
Εικ. 18. Δύο όψεις ενός από τα δύο ιωνικά κιονόκρανα που κατασκευάστηκαν στο εργοτάξιο των Προπυλαίων για να τοποθετηθούν στους δύο κίονες που αναστηλώθηκαν στη δυτική στοά.

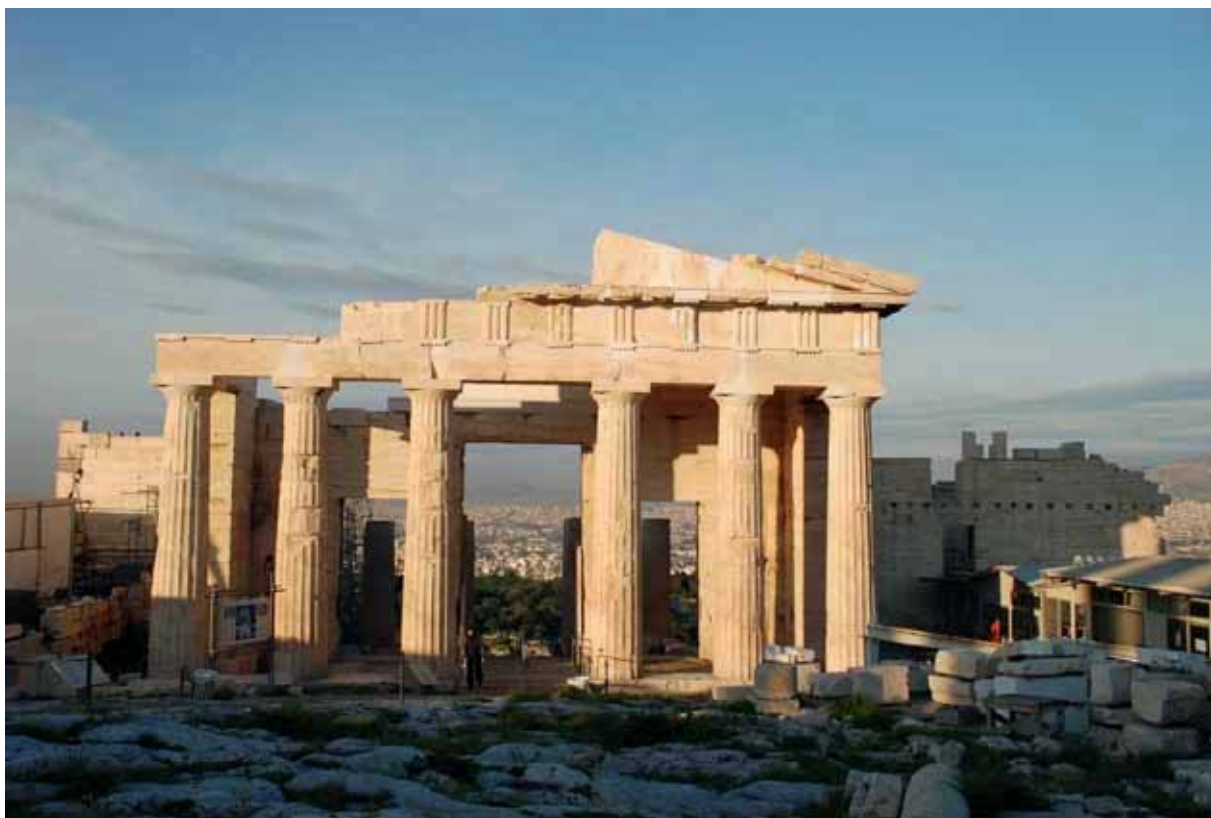
Εικ. 25. Αποψη των Προπυλαίων από τα ανατολικά μετά την αποκατάσταση στην ανωδομή του κεντρικού κτιρίου.

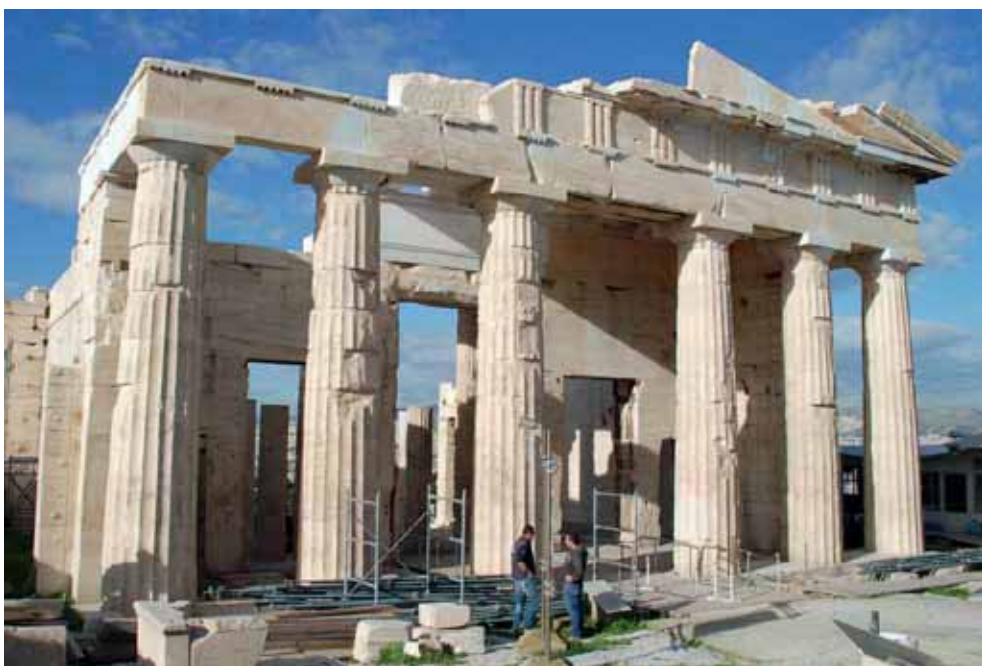
Εικ. 1. Η ανατολική πλευρά των Προπυλαίων μετά την αποκατάσταση (Φωτ. Τ. Τανούλας).

Η αντιμετώπιση των δομικών βλαβών των αναστηλωμένων κατά την περίοδο 1909 - 1917 από τον Ν. Μπαλάνο περιοχών του κεντρικού κτηρίου των Προπυλαίων, απετέλεσε την αιτία για την έναρξη της μεγάλης αναστηλωτικής επέμβασης στο μνημείο που ολοκληρώθηκε τον Δεκέμβριο του 2009 (Εικ. 1).

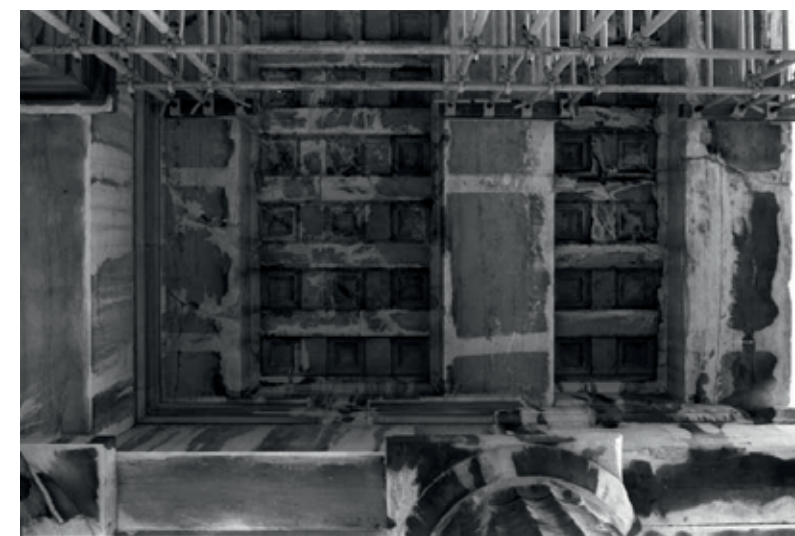
Εικ. 2. Ρηγματώσεις και θραύσεις των αναστηλωμένων την περίοδο 1909 - 1917 αρχιτεκτονικών μελών στις οροφές των Προπυλαίων (Φωτ. Τ. Τανούλας).

Οι βλάβες αυτές, ρηγματώσεις, κατακερματισμός αλλά και πτώσεις μαρμάρων από τις δοκούς και φατνωματικές πλάκες των οροφών (Εικ. 2) είχαν εμφανισθεί και επισημανθεί σχετικά σύντομα μετά την ολοκλήρωση της αναστηλωτικής επέμβασης στο μνημείο από τους αρμόδιους διευθυντές της αρχαιολογικής υπηρεσίας και της εφορείας αρχαιοτήτων<sup>1</sup>. Ωστόσο, αν και τα δομικά προβλήματα των

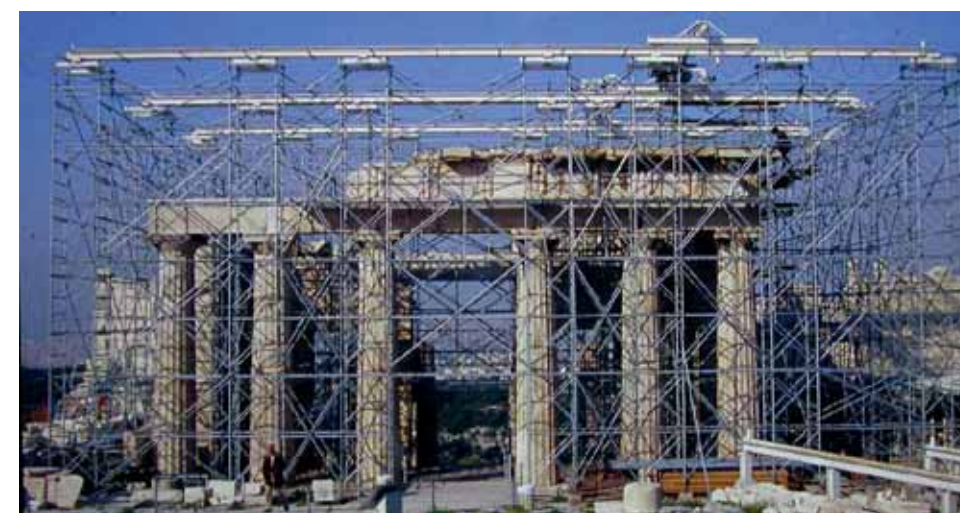
Εικ. 3. Το σύστημα ικριωμάτων - γερανογεφυρών της αναστηλωτικής επέμβασης στα Προπύλαια (Φωτ. Τ. Τανούλας).

Το μέγιστο ύψος του συστήματος είναι 14,50 μ. Η προστασία των επισκεπτών της Ακρόπολης που διέρχονται από την κεντρική διάβαση κατά την διάρκεια των εργασιών εξασφαλίζεται από διάταξη με στέγαστρο από ισχυρό ανοξείδωτο πλέγμα που καλύπτει όλο το μήκος της διαδρομής (Εικ. 4). Στις εγκαταστάσεις του εργοταξίου περιλαμβάνεται η εγκατάσταση γερανογέφυρας εδάφους, για τις εργασίες αποσυναρμολόγησης και αποκατάστασης των αρχιτεκτονικών μελών καθώς και εγκατάσταση εργαστηρίων για το επιστημονικό και τεχνικό προσωπικό του έργου.

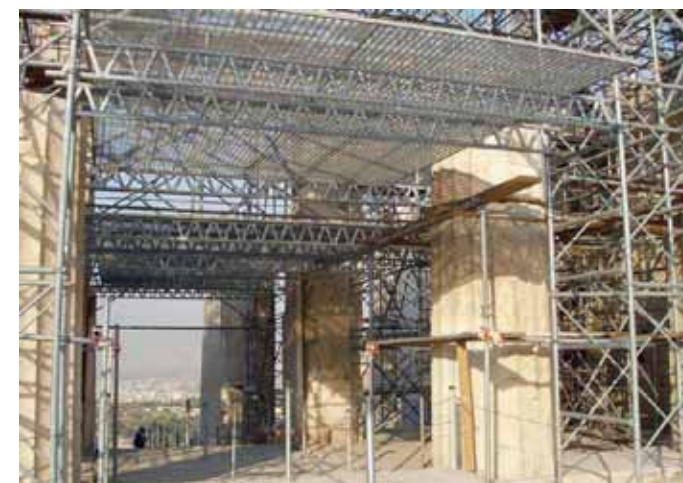
Εικ. 4. Το στέγαστρο στην κεντρική διάβαση των Προπυλαίων για την προστασία των επισκεπτών (Φωτ. Τ. Τανούλας).

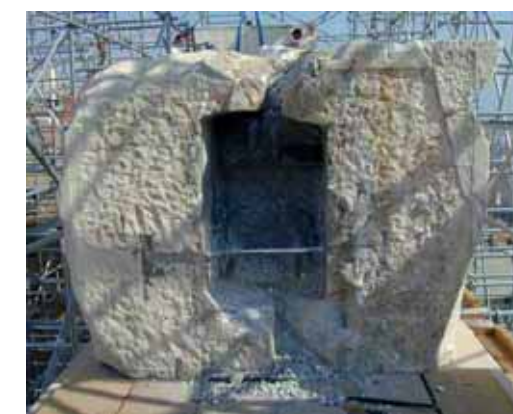
Εικ. 6. Οι δύο λίθοι του επιστυλίου μετά την έναρξη καθαρισμού των κεφαλών. Άποψη από νότια (Φωτ. Β. Πασχαλίδης).

Η διαδικασία που εφαρμόστηκε πραγματοποιήθηκε με μελέτη και επίβλεψη του πολιτικού μηχανικού του έργου αποκαταστάσεως των Προπυλαίων Βασίλη Πασχαλίδη<sup>11</sup>. Μετά την αποσυναρμολόγηση των λίθων βόρεια και νότια του επιστυλίου και την απελευθέρωση των δύο άκρων του, οι εργασίες ξεκίνησαν με τον καθαρισμό, με ήπια χειρωνακτικά μέσα, του κονιάματος με το οποίο είχαν σφραγιστεί οι κεφαλές του ενιαίου λίθου.

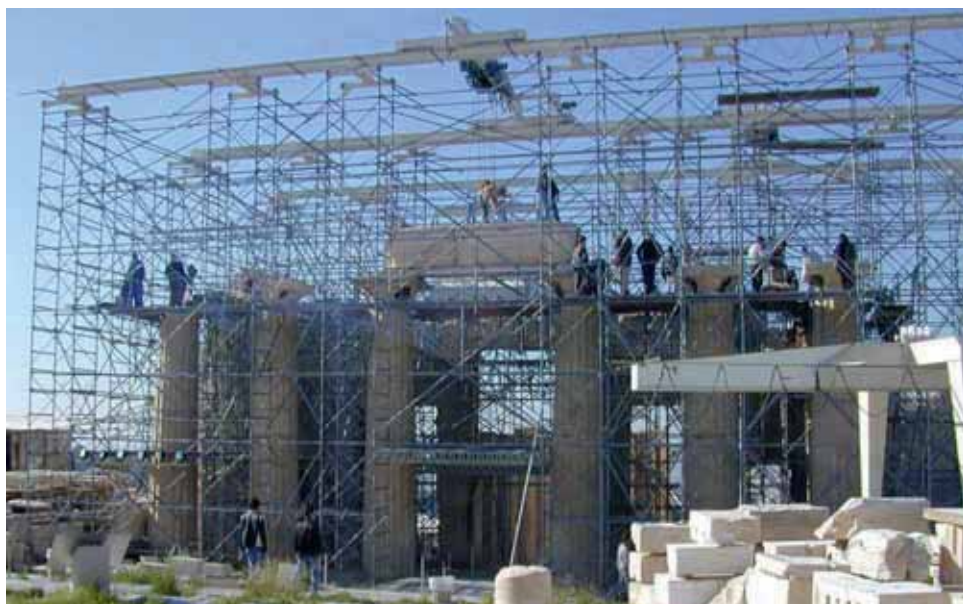
Εικ. 7. Το επιστόλιο του μεσαίου μετακινίου διαστήματος της ανατολικής στοάς των Προπυλαίων κατά τις εργασίες απομάκρυνσής του (Φωτ. Β. Πασχαλίδης).

δύο λίθων επιτόπου, εργασία ιδιαίτερα επίπονη, καθώς η εγκιβωτισμένη δοκός ήταν εμφανής μόνον από τα δύο άκρα του ενιαίου λίθου (Εικ. 7).

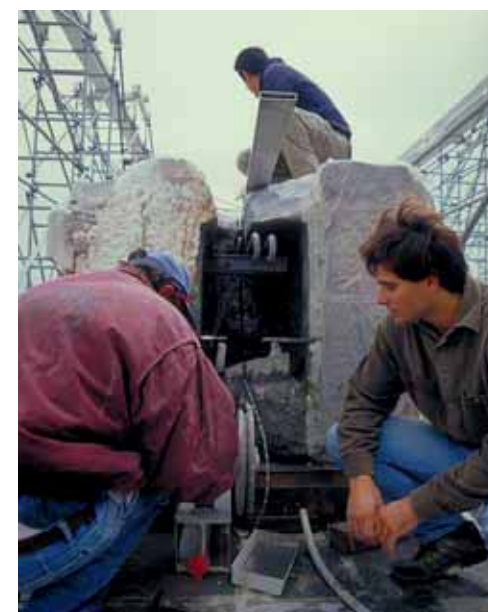
Εικ. 8. Η διάταξη της συρματοκοπής κατά την λειτουργία της (Φωτ. Β. Πασχαλίδης).

Για τον διαχωρισμό των δύο λίθων του επιστυλίου μελετήθηκε και εφαρμόστηκε η χρήση συρματοκοπής, η οποία εγκαταστάθηκε επιτόπου, στο ύψος των επιστυλίων πάνω σε ειδικά διαμορφωμένο δάπεδο. Η συνολική διάταξη αποτελείται από κινητήρια μηχανή, ειδικό αδαμαντοφόρο συρματοσχοινο κατάλληλο για την κοπή σκυροδέματος και χάλυβα και τροχαλίες εκτροπής για να ελέγχεται η κίνηση του σύρματος (Εικ. 8).

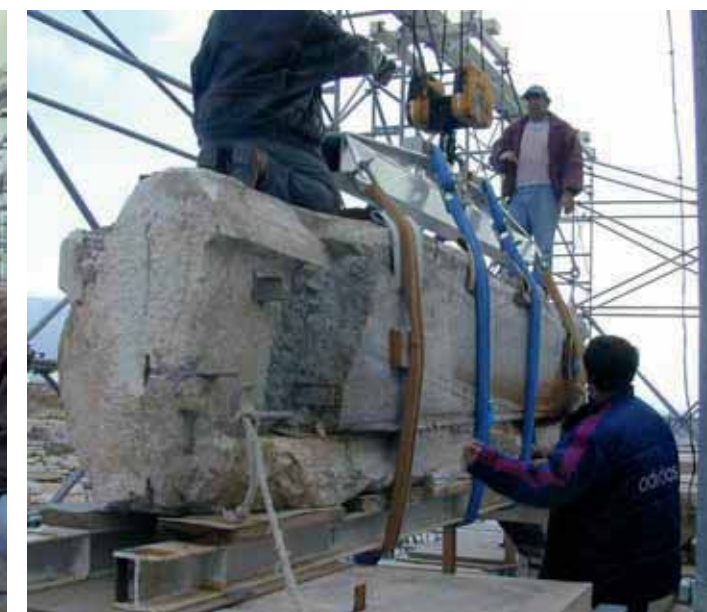
Εικ. 9. Η προετοιμασία της καθαίρεσης του ανατολικού λίθου. Διακρίνεται η εσχάρα υποστήλωσής του (Φωτ. Β. Πασχαλίδης).

Πριν την έναρξη των εργασιών κοπής της δοκού σκυροδέματος, κρίθηκε απαραίτητη, για λόγους ασφαλείας, η υποστήλωση του ανατολικού λίθου του επιστυλίου. Αυτή πραγματοποιήθηκε με την τοποθέτηση δύο σιδηροδοκών διατομής διπλού T, HEB 160, συνολικού μήκους 6,00 m που εδράσθησαν στους άβακες των δύο κινοκράνων, εκατέρωθεν των λίθων του επιστυλίου. Η τοποθέτηση των σιδηροδοκών πραγματοποιήθηκε με σταδιακές ανυψώσεις του βόρειου και νότιου άκρου του ενιαίου επιστυλίου με το βαρούλκο της γερανογέφυρας. Η διαδικασία κοπής άρχισε σταδιακά από πάνω προς τα κάτω και ολοκληρώθηκε - παρά τις δυσκολίες κατά την εφαρμογή της, κυρίως εξ αιτίας των ένθετων στο σκυρόδεμα ράβδων οπλισμού - με επιτυχία. Υπολογίστηκε ότι απαιτήθηκε συνολικά εργασία 15 ωρών κοπής κατά τις οποίες «κόπηκαν» συνολικά 3,3 τετραγωνικά μέτρα επιφάνειας σκυροδέματος. Την ολοκλήρωση της κοπής ακολούθησε η καταβίβαση των λίθων. Για την ασφαλή καθαίρεση του ανατολικού λίθου που αποτελείται από δύο θραύσματα, χρησιμοποιήθηκε ειδική μεταλλική εσχάρα, από τις σιδηροδοκούς που είχαν χρησιμοποιηθεί για την υποστήλωσή του, οι οποίες συνδέθηκαν με εγκάρσιες δοκίδες HEB 120 δια κοχλιώσεως (Εικ. 9).

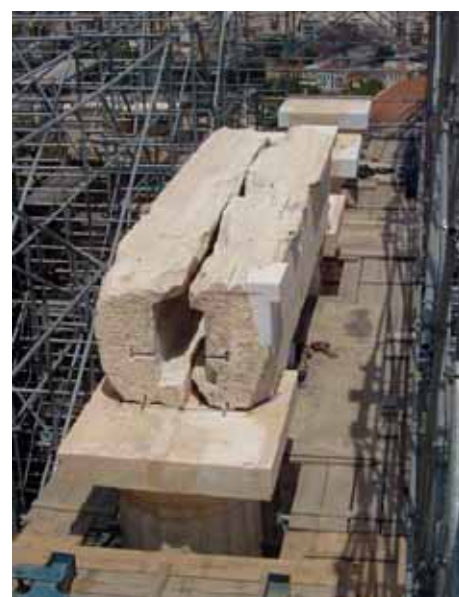
Εικ. 10β. Οι δύο λίθοι του κεντρικού επιστυλίου μετά την ανατοποθέτησή τους στο μνημείο (Φωτ. Β. Πασχαλίδης).

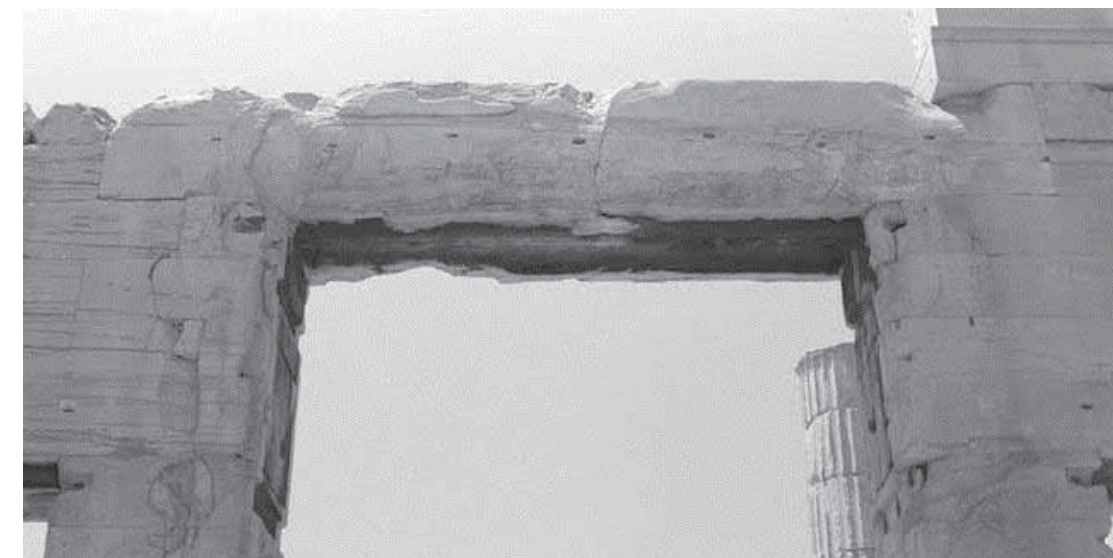
Εικ.11. Ο ανατολικός λίθος του υπέρθυρου. Όψη από ανατολικά (Φωτ. Τ. Τανούλας).

Ο ανατολικός λίθος παρουσιάζει, περίπου στο μέσο του μήκους του, κατακόρυφη διαμπερή ρωγμή, κλειστή στην άνω επιφάνεια, με άνοιγμα περίπου 4 mm στο μέσον του ύψους του. Εξ αιτίας της ρηγμάτωσης, ο ανατολικός λίθος του υπέρθυρου παρουσιάζει βύθιση στο μέσον του, που οφείλεται σε κίνηση στερεού σώματος, της τάξεως 6,4 με 7,4 mm σε σχέση με τα άκρα του, ενώ τα ίδια έχουν εμφανίσει μικρές ανυψώσεις (3 mm το βόρειο και 4 mm το νότιο). Ο δυτικός λίθος παρουσιάζει στο νότιο άκρο του, σε μικρή απόσταση από την στήριξη, ρωγμή η οποία εκτείνεται σχεδόν στο σύνολο του πλάτους της άνω έδρας, σε όλο το ύψος της δυτικής όψης και εξελίσσεται και σε τμήμα της κάτω έδρας. Από τους τρεις σιδερένιους συνδέσμους που συνέδεαν τους δύο λίθους του υπέρθυρου διατηρείται μόνον ο νότιος στη θέση του.

Το κεντρικό υπέρθυρο των Προπυλαίων αποτελείται από δύο λίθους κατά χώραν, από τα μεγαλύτερα σε διαστάσεις αρχιτεκτονικά μέλη των μνημείων της Ακρόπολης. Το βάρος κάθε λίθου υπολογίζεται σε 10,6 τόνους, δηλαδή λίγο μεγαλύτερο από τις μεγάλες δοκούς των οροφών των Προπυλαίων. Ο ανατολικός λίθος έχει ύψος 0,990 m ενώ ο δυτικός 1,128 m. Το μήκος κάθε λίθου είναι περίπου 6,678m και το πλάτος τους 0,640 m. Οι δύο λίθοι του υπέρθυρου συνδέονταν με τρεις συνδέσμους μορφής διπλού T, τοποθετημένους υπό κλίση, λόγω της διαφοράς ύψους των δύο λίθων, σε τóρμους στην άνω επιφάνειά τους, ένας στο μέσον του μήκους τους και δύο άλλοι εκατέρωθεν, συμμετρικοί προς τον μεσαίο<sup>13</sup>. Τα υπερκείμενα μέλη των λίθων αυτών κατέπεσαν εξ αιτίας της έκρηξης που κατέστρεψε τις οροφές των Προπυλαίων, ενώ οι δύο λίθοι παρουσιάζουν σοβαρές δομικές βλάβες, εξ αιτίας της έκρηξης και του βομβαρδισμού από τον Μοροζίνη αργότερα (Εικ. 11).

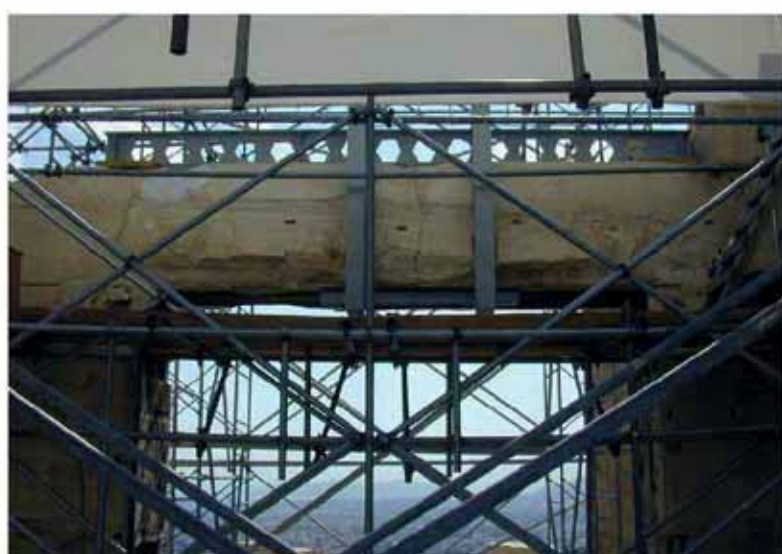
Εικ. 12. Η διάταξη προσωρινής ενίσχυσης του ανατολικού λίθου του κεντρικού υπερθύρου (Σχέδιο - φωτ. Β. Πασχαλίδης).

Η διάταξη που χρησιμοποιήθηκε αποτελείται από τρία μέρη την δοκό ανάρτησης, δύο πλαίσια μορφής Π και μια δοκίδα ενίσχυσης (Εικ.12).

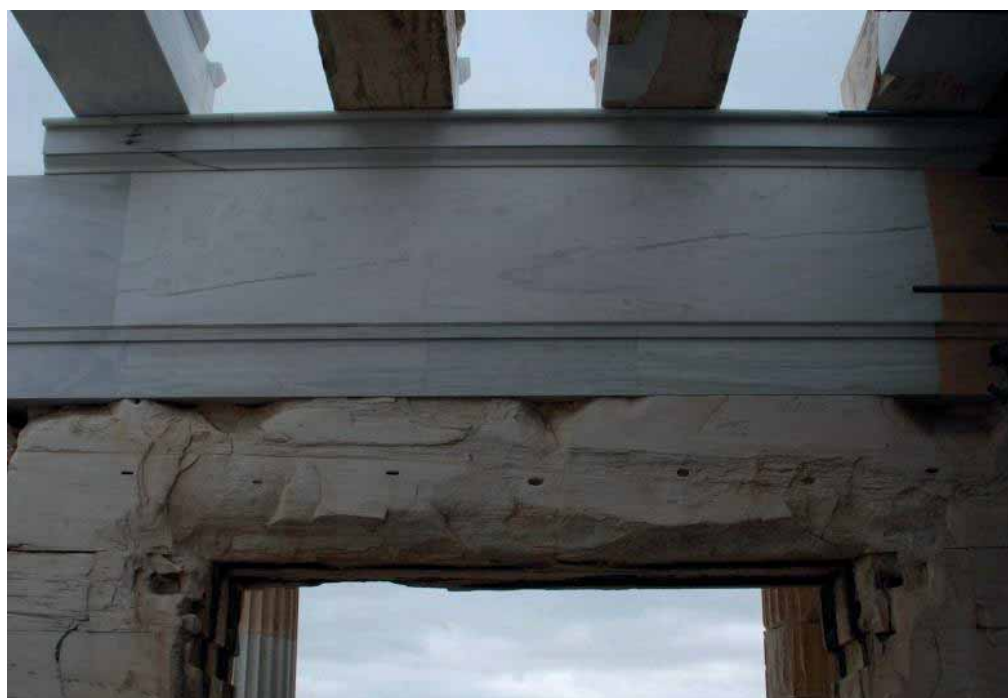
Εικ. 13. Η περιοχή των λίθων του υπερθύρου μετά την αποκατάσταση (Φωτ. Τ. Τανούλας).

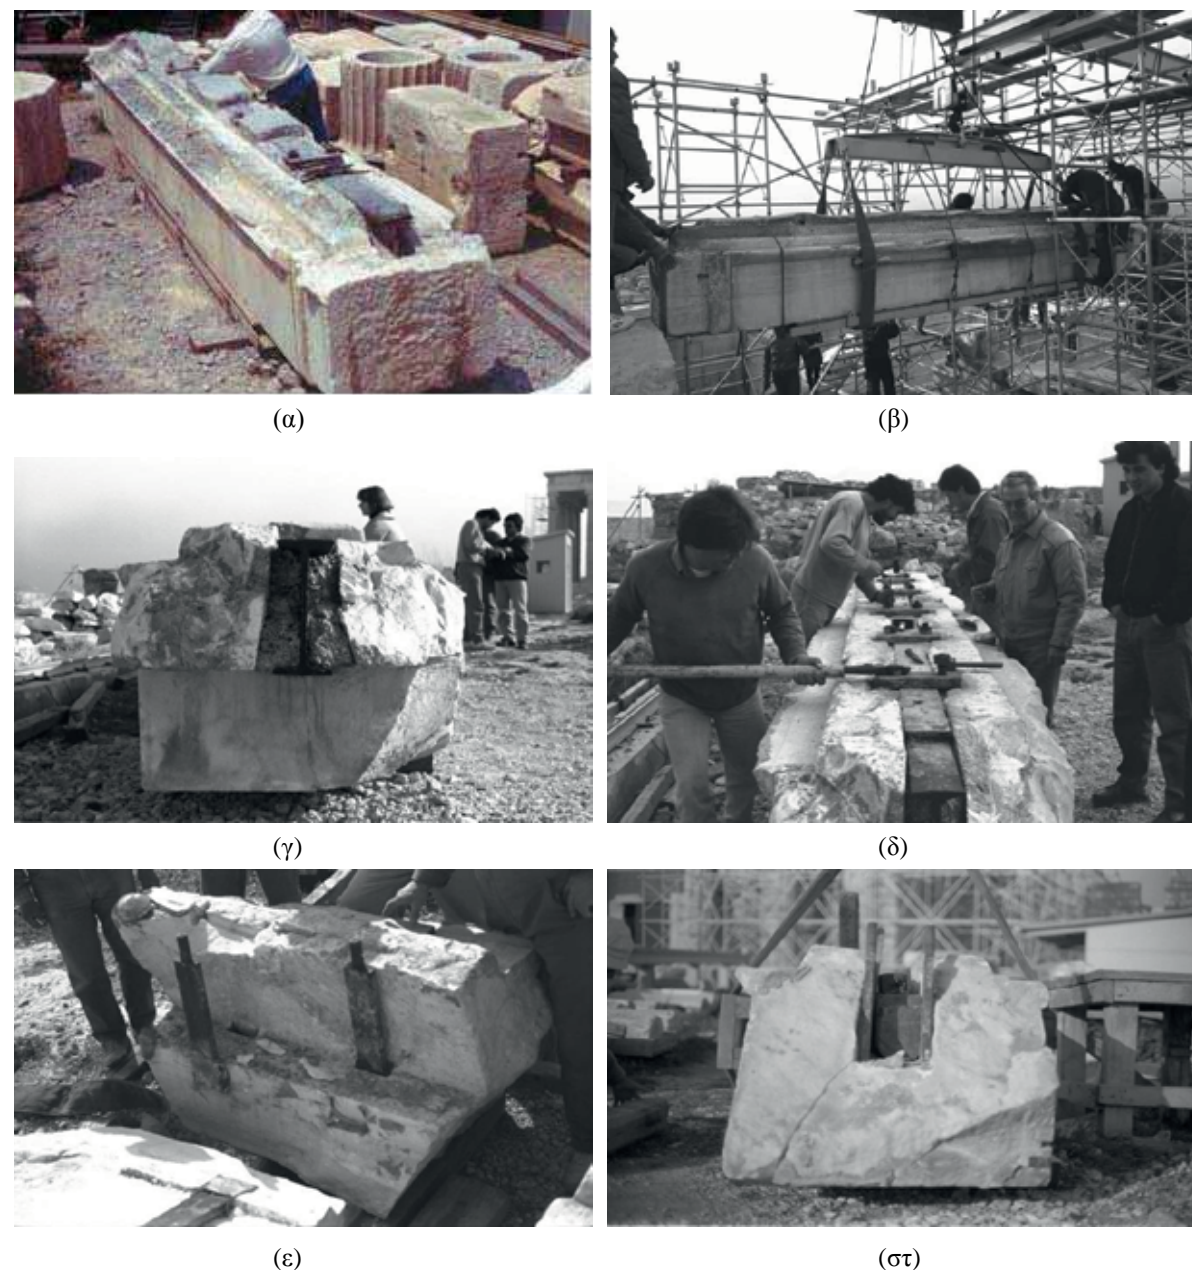
Εικ.15. Απομάκρυνση και αποσυναρμολόγηση των δοκών των Προπυλαίων: (α) Αποξήλωση δοκού από την οροφή της Ανατολικής Στοάς. (β) Το σύστημα σύνδεσης των θραυσμάτων των δοκών κατά την αναστήλωση Μπαλάνου. (γ) Η ένθετη σιδηροδοκός σε αύλακα της αρχαίας δοκού. (δ) Απομάκρυνση του συστήματος σιδηροδοκού - αναρτήρων μετά την αποσυναρμολόγηση. (ε, στ) Διάρρηξη θραυσμάτων δοκών από την οξείδωση των σιδερένιων αναρτήρων (Φωτ. Μ. Ιωαννίδου, Τ. Τανούλας).

- Fig. 15. Dismantling and disassembly of the beams of the Propylaia: (a) Dismantling of a beam from the ceiling of the east stoa. (b) The connection system for the beam fragments used in the restoration by Balanos. (c) The iron beam inserted in the ancient beam. (d) Removal of the system of iron beam and beam hangers after dismantling. (e, f) Fracturing of a beam as a result of the oxidation of the iron hangers (Photos: M. Ioannidou, T. Tanoulas).

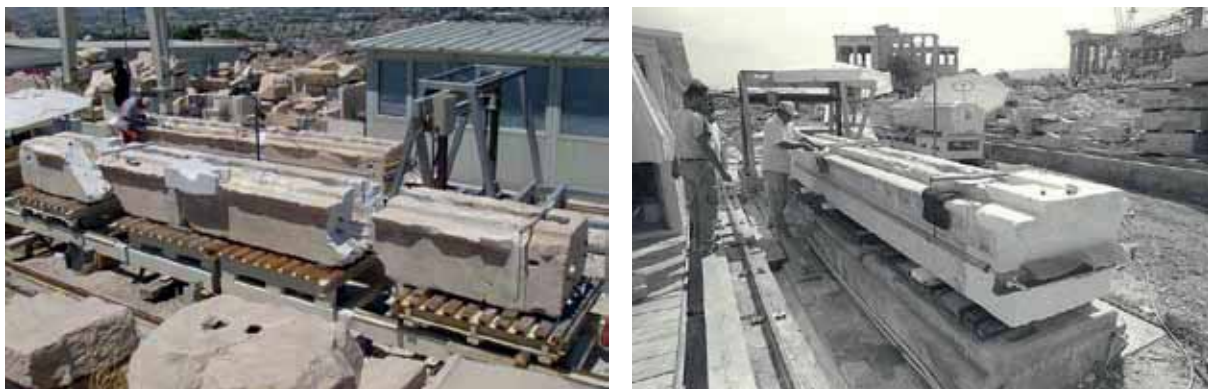
Εικ. 18. Συγκόλληση δοκού Προπυλαίων (Φωτ. Τ. Τανούλας). Εικ. 19. Περίδεση συγκολλημένης δοκού με ιμάντες τάνυσης μετά την συγκόλληση (Φωτ. Τ. Τανούλας).

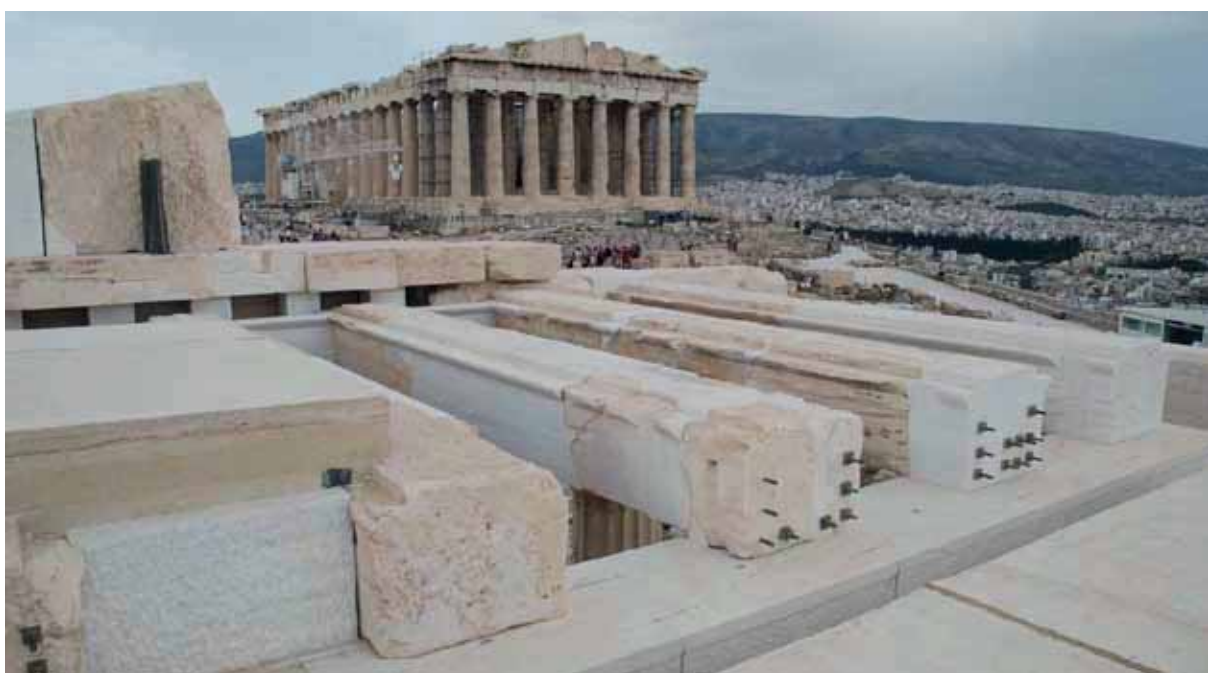
Εικ. 20. Η οροφή της ανατολικής στοάς από δυτικά μετά την ανατοποθέτηση των δοκών όπου φαίνονται οι πλάκες αγκύρωσης των ράβδων τιτανίου με τα περικόχλια (Φωτ. Τ. Τανούλας).

Τέλος, τοποθετήθηκαν, στις κεφαλές των δοκών οι πλάκες αγκύρωσης και στερεώθηκαν με τα περικόχλια στο σπείρωμα των ράβδων του οπλισμού (Εικ. 20).

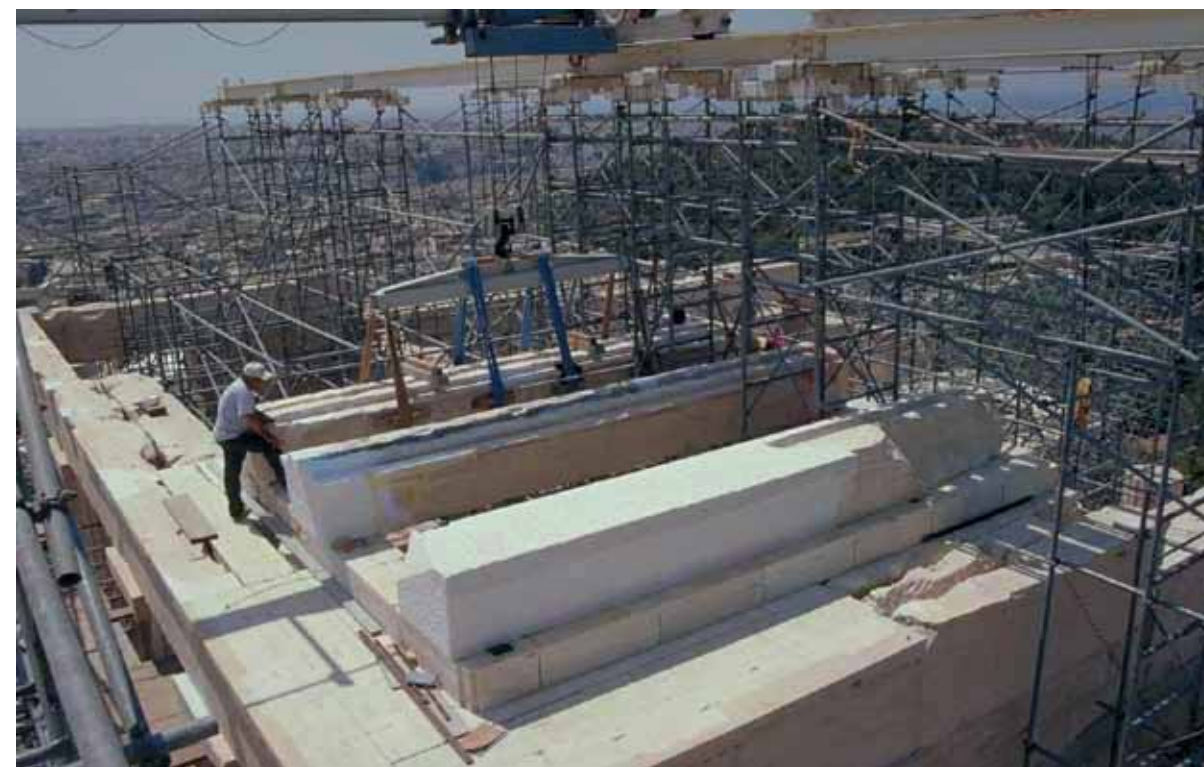
Εικ. 21. Ανατοποθέτηση δοκών στην οροφή της Ανατολικής Στοάς των Προπυλαίων.

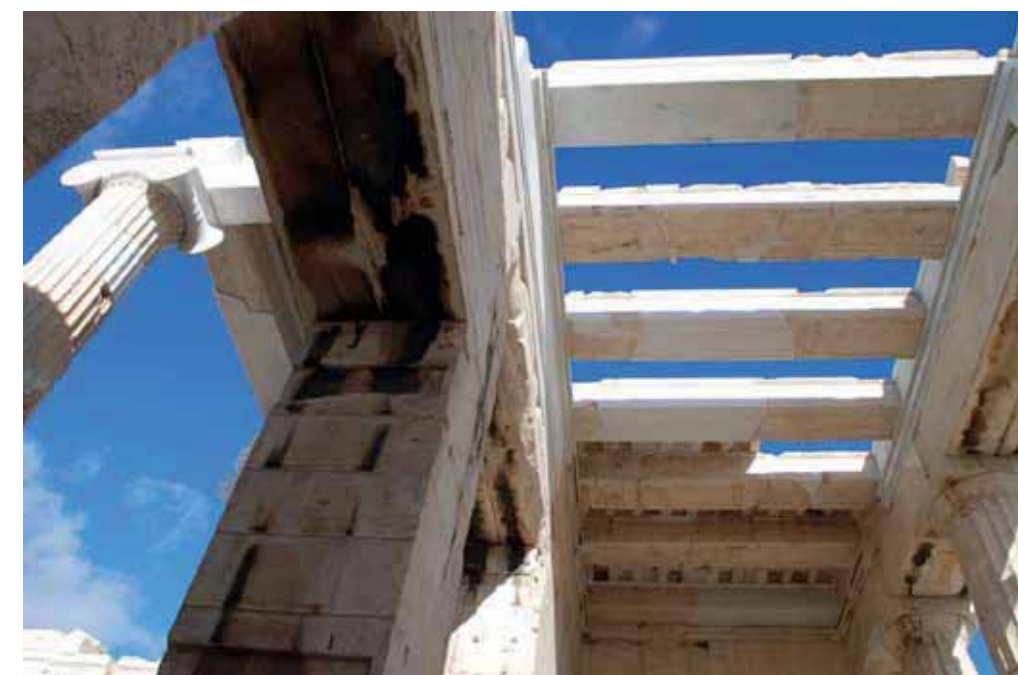
Εικ. 22. Η οροφή της ανατολικής στοάς με τις αναστηλωμένες δοκούς (Φωτ. Τ. Τανούλας).

Με την ανατοποθέτηση των αποκατεστημένων δοκών και των φατνωματικών πλακών ολοκληρώθηκε τον Δεκέμβριο του 2009, η επέμβαση αποκατάστασης στις οροφές των Προπυλαίων (Εικ. 22).

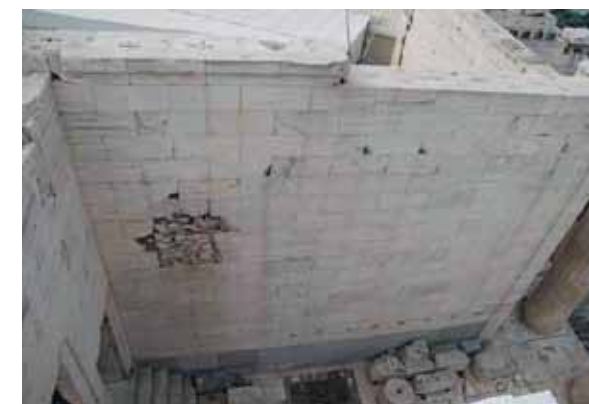
Εικ. 1. Άποψη από Β του νότιου τοίχου των Προπυλαίων (2010) (Αρχείο Υ.Σ.Μ.Α.).

Ο νότιος τοίχος (Εικ. 1) που αντιστοιχεί στη δυτική αίθουσα διατηρείται σε γενικές γραμμές σε αρκετά καλή κατάσταση. Οι σχεδόν μηδαμινές μετατοπίσεις των λίθων θα πρέπει ίσως να συνδέονται

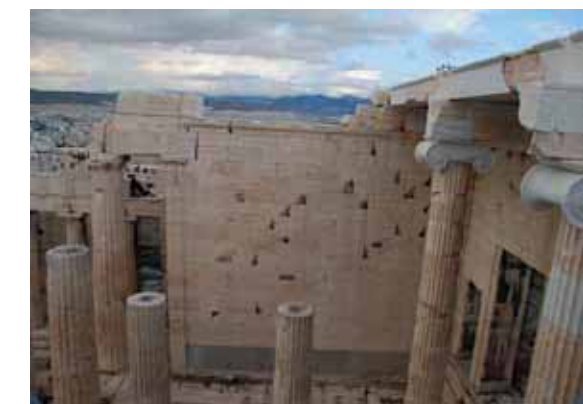
Εικ. 2. Άποψη από Ν του βόρειου τοίχου των Προπυλαίων (2010) (Αρχείο Υ.Σ.Μ.Α.).

Σημειώνεται ότι το αντίστοιχο τμήμα του απέναντι, βόρειου τοίχου των Προπυλαίων, παρουσιάζει περισσότερες βλάβες όπως για παράδειγμα τα χαρακτηριστικά πυραμιδοειδή τμήματα μαρμάρου που ελλείπουν από τις γωνίες των λιθοπλίνθων, καθώς και την επιφανειακή διάβρωση αυτών. Αντιθέτως, στον νότιο τοίχο διατηρούνται ίχνη του γραπτού διακόσμου σε τμήματα της επιφάνειας του ανεστραμμένου λέσβιου κυμάτιου της διατομής των κατά χώραν λίθων θράνου (Εικ. 1, 2).

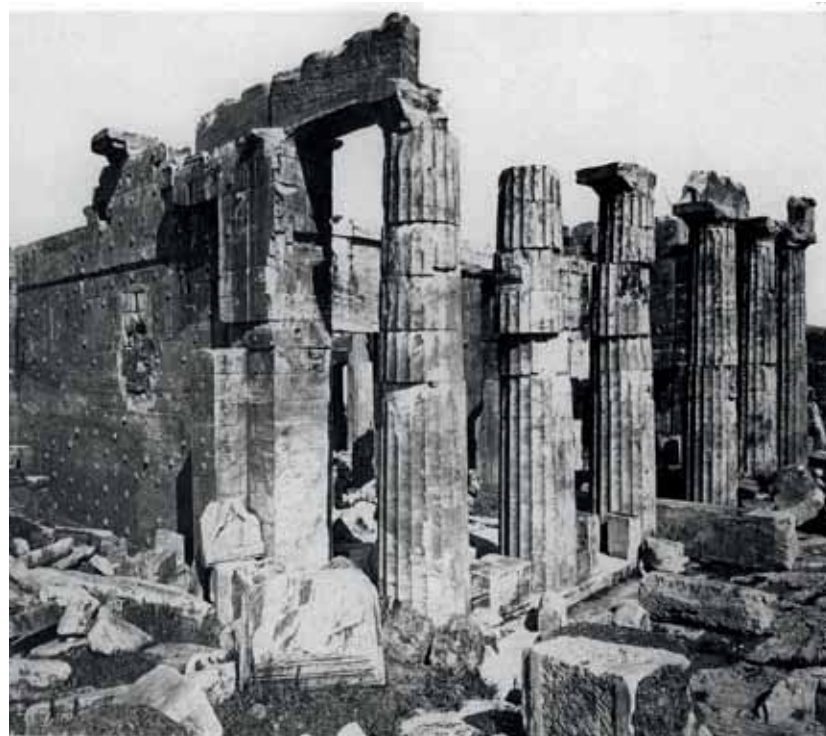
Εικ. 3. Άποψη των Προπυλαίων από ΝΑ. Διακρίνονται άνω αριστερά οι οχτώ λίθοι της επέμβασης Κ. Πιττάκη (1835-36) στην ανωδομή του νότιου τοίχου (P.Sebah 1872-75, πηγή Μαλλούχου 1998, 37).

χρόνων, αποκαθίσταται τμήμα της ανωδομής του νότιου τοίχου με την ανατοποθέτηση από τον έφορο Κ. Πιττάκη, επτά λιθοπλίνθων του 19<sup>ου</sup> και 20<sup>ου</sup> δόμου και ενός λίθου γείσου, όχι στις αρχικές, αλλά σε ομόλογες θέσεις, δίχως οριζόντια και κατακόρυφα συνδετήρια στοιχεία, όπως επίσης και χωρίς συνδετικά κονιάματα<sup>1</sup>. (Εικ. 3, Σχ. 1) Τα αρχιτεκτονικά αυτά μέλη καταβιβάστηκαν για να μελετηθούν σε συνάρτηση με λίθους κατακείμενους στην περιοχή των Προπυλαίων τον Νοέμβριο του 1997, στο πλαίσιο των εργασιών για τη δομική αποκατάσταση του νότιου τοίχου της ανατολική στοάς (1997-2001), επέμβαση που αποσκοπούσε στην αντιμετώπιση των προβλημάτων που είχαν προκύψει εξαιτίας της παραμόρφωσης που περιγράφηκε στο κεφάλαιο 1.1.

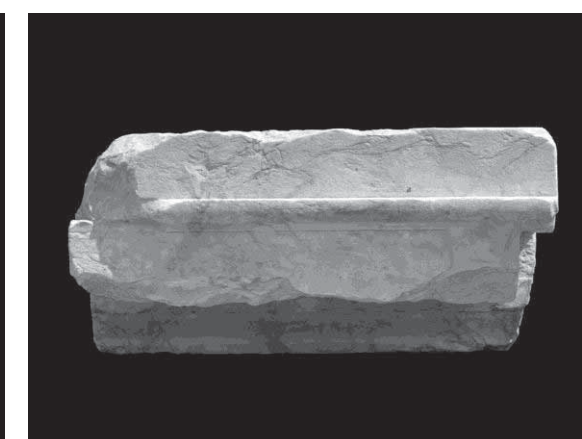
Εικ. 5. Η νότια πρόσοψη του μοναδικού σωζόμενου λίθου γείσου του νότιου τοίχου (ΑΑΔ 15580) (αρχείο Υ.Σ.Μ.Α.).
