# Επεμβάσεις στα μνημεία της Ακρόπολης 2000-2012

## Τα ολοκληρωμένα προγράμματα

## 5.1. Η ΑΝΑΣΤΗΛΩΣΗ ΤΗΣ ΑΝΩΔΟΜΗΣ ΤΟΥ ΚΕΝΤΡΙΚΟΥ ΚΤΙΡΙΟΥ ΤΩΝ ΠΡΟΠΥΛΑΙΩΝ

## 6. ΤΟ ΑΝΑΣΤΗΛΩΤΙΚΟ ΠΡΟΓΡΑΜΜΑ ΤΟΥ ΝΑΟΥ ΤΗΣ ΑΘΗΝΑΣ ΝΙΚΗΣ

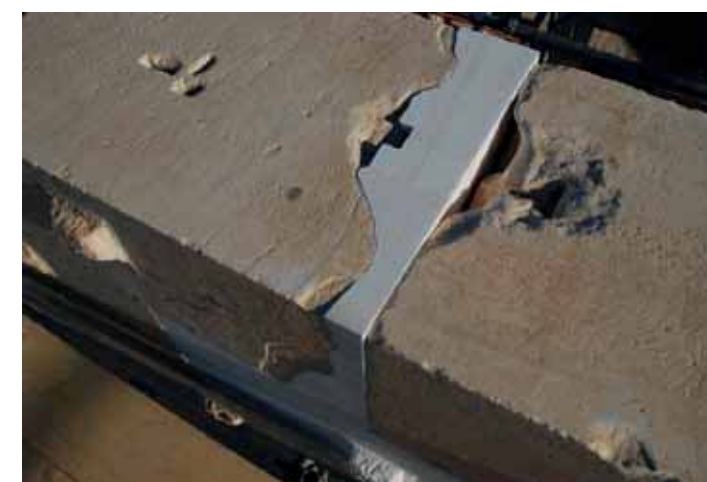
Εικ. 6. Άποψη από άνω των λίθων του δόμου 19 κατά τις εργασίες ανατοποθέτησης (2011) (Αρχείο Υ.Σ.Μ.Α.).

Στην περίπτωση της αποκατάστασης της ανωδομής του νότιου τοίχου το αυθεντικό υλικό είναι ως επί το πλείστον άρτιοι λίθοι οι οποίοι δεν χρειάζονται μεγάλες συγκολλήσεις συνανηκόντων θραυσμάτων ούτως ώστε να αποκατασταθεί η δομική τους αξία. Τα νέα συμπληρώματα περιορίζονται στα απολύτως απαραίτητα. Αρκετοί λίθοι, κυρίως του 19<sup>ου</sup> δόμου εμφανίζουν απώλεια υλικού στις πλάγιες πλευρές (επαφής) με τους παρακείμενους τους, και αυτό είχε ως συνέπεια οι τόρμοι των οριζόντιων και κατακόρυφων συνδέσεών τους να είναι αρκετές φορές κατεστραμμένοι. Η απόφαση τοποθέτησης σε κάποιους από αυτούς μαρμάρινων ενθεμάτων πάρθηκε με βασικό κριτήριο την αποκατάσταση της αρχαίας δομής με τον σεβασμό της αυτοτέλειας των αρχιτεκτονικών μελών και της απλής στατικής λειτουργίας τους. Με τα μαρμάρια αυτά ενθέματα αποκαθίστανται παράλληλα και οι τόρμοι της οριζόντιας και κατακόρυφης σύνδεσης των λίθων, ωστόσο ο κύριος λόγος για τον οποίο αποφασίστηκε η τοποθέτησή τους ήταν η αποκατάσταση των επιφανειών επαφής κατά την κατακόρυφο έννοια, ώστε να εξασφαλισθεί η μεταξύ τους συνάφεια (Εικ. 6).

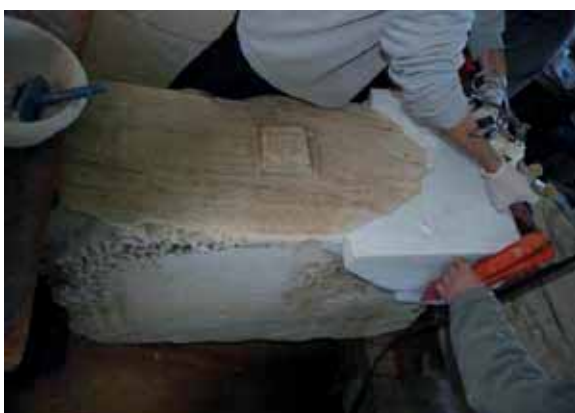
Εικ. 7. Κατά τις εργασίες συγκόλλησης νέου συμπληρώματος σε λίθο του δόμου 19 (2009-2010).

Οι εργασίες αποκατάστασης των αρχιτεκτονικών μελών στο έδαφος ξεκίνησαν τον Σεπτέμβριο του 2009. Κατασκευάστηκαν τα εκμαγεία των συμπληρωμάτων των λίθων του 19<sup>ου</sup> δόμου και πιο συγκεκριμένα αρχικά των λίθων ΑΑΔ 15576 και ΑΑΔ 1795 και στη συνέχεια των λίθων ΑΑΔ 15574 και ΑΑΔ 1762. Ήδη από τα τέλη εκείνου του μήνα άρχισαν οι εργασίες πονταρίσματος των νέων συμπληρωμάτων (ΑΑΔ 1795) και τον Ιανουάριο του 2010 έγιναν οι συγκολλήσεις και των τεσσάρων συμπληρωμάτων. Οι συγκολλήσεις αυτές έγιναν χωρίς οπλισμό ράβδων τιτανίου, δεδομένου ότι αυτός θα τοποθετούνταν εξωτερικά από την επιφάνεια ώσης του εκάστοτε λίθου. Μέσα στον μήνα εκείνο μεταφέρθηκαν στο εργοτάξιο οι απαιτούμενοι όγκοι μαρμάρου για την ανακατασκευή του λίθου θράνου ΑΙ.Ν.ΘΡ.7, και των δύο πρώτων από ανατολικά λίθων των υπερκείμενων δόμων, Κ.Ν.19.9 και Κ.Ν.20.10. Τον Μάρτιο του 2010 ολοκληρώθηκε η κατασκευή όλων των νέων συμπληρωμάτων στους λίθους του δόμου 19 και επίσης τοποθετήθηκε και στους τέσσερις λίθους οπλισμός τιτανίου 2Φ8 εξωτερικά στο νέο συμπλήρωμα από την επιφάνεια ώσης των λίθων (Εικ. 7, 8).

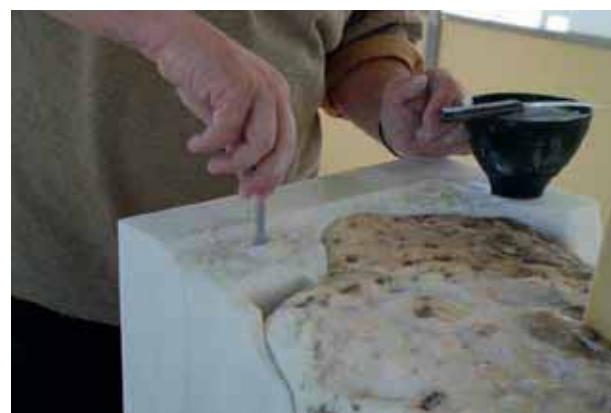
Εικ. 8. Κατά τις εργασίες τοποθέτησης οπλισμού τιτανίου μετά τη συγκόλληση του νέου συμπληρώματος (2010) (Αρχείο Υ.Σ.Μ.Α.).

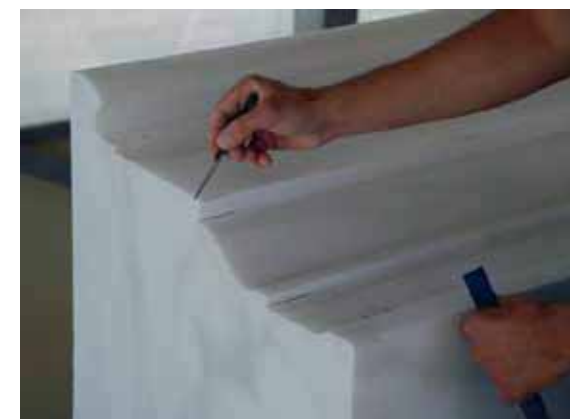
Εικ. 9. Κατά τις εργασίες λάξευσης της τελικής επιφάνειας του λίθου θράνου από νέο μάρμαρο (ΑΙ.Ν.ΘΡ.7) (Αρχείο Υ.Σ.Μ.Α.).

Η λάξευση της τελικής επιφάνειας του λίθου θράνου ΑΙ.Ν.ΘΡ. 7 ξεκίνησε μέσα στον Μάιο του 2010 και ολοκληρώθηκε τον Σεπτέμβριο του ίδιου έτους (Εικ. 9).

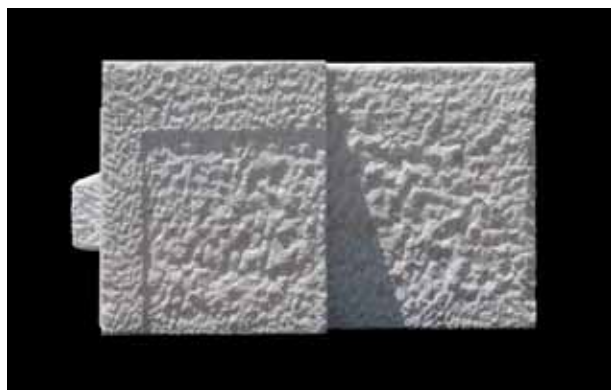
Εικ. 11. Η πλάγια επιφάνεια ώσης (ανατολική) του λίθου από νέο μάρμαρο του δόμου 20 (Κ.Ν.20.10) (Αρχείο Υ.Σ.Μ.Α.).

Η μασχαλιαία εγκοπή κατασκευάστηκε με πλάτος 0,345 μ., και μήκος 0,85 μ.. Στο εξωτερικό πρόσωπο του λίθου απολαξεύθηκε αγκώνας και περιτένεια η οποία διατρέχει καθ' ύψος τον λίθο και έχει πλάτος από την ανατολική παρειά της πρόσοψης 0,148 μ. Ο λίθος Κ.Ν.20.10 κατασκευάστηκε με συνολικό μήκος 0,630 μ., πλάτος 0,690 μ. και ύψος 0,419 μ. Η μασχαλιαία εγκοπή κατασκευάστηκε με πλάτος 0,345 μ και μήκος 0,90 μ. Στο εξωτερικό πρόσωπο του λίθου απολαξεύθηκε αγκώνας περίπου στο μέσον του ύψους του και περιτένεια η οποία διατρέχει όλο το μήκος και ύψος του λίθου με πλάτος στην άνω παρειά ίσο με 0,065 μ και στην ανατολική παρειά της πρόσοψης ίσο με 0,140 μ. Και στους δύο λίθους διαμορφώθηκε κλίση προς τα έσω του εξωτερικού προσώπου ίση με 0,004 μ. και το άπεργο με ύψος 0,009 μ. Όλα τα τεχνικά – κατασκευαστικά χαρακτηριστικά των λίθων αναπαράχθηκαν με τον τρόπο που έχουν λαξευθεί στους αρχαίους λίθους (Εικ. 11).

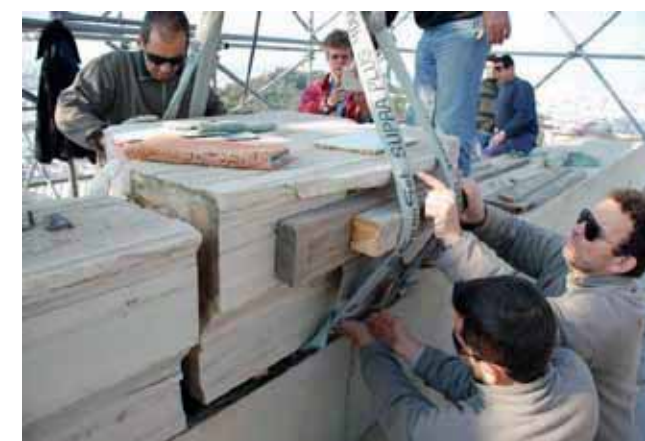
Εικ. 12. Κατά τις εργασίες αποσυναρμολόγησης του λίθου θράνου ΑΙ.Ν.Θ.Π.8 (2011) (Αρχείο Υ.Σ.Μ.Α.).

Η αποσυναρμολόγηση του ΑΙ.Ν.Θ.Π.8 κατέστη δυνατή στις αρχές Απριλίου του 2011 μετά και την ολοκλήρωση των εργασιών εγκατάστασης της γερανογέφυρας επί του ικριώματος (Εικ.12). Διαπιστώθηκε τελικά ότι η μετατόπισή του οφειλόταν στην οξείδωση του συνδετηρίου της οριζόντιας σύνδεσης μεταξύ των υποκείμενων λίθων Κ.Ν.17.5 και Κ.Ν.17.6<sup>6</sup>.

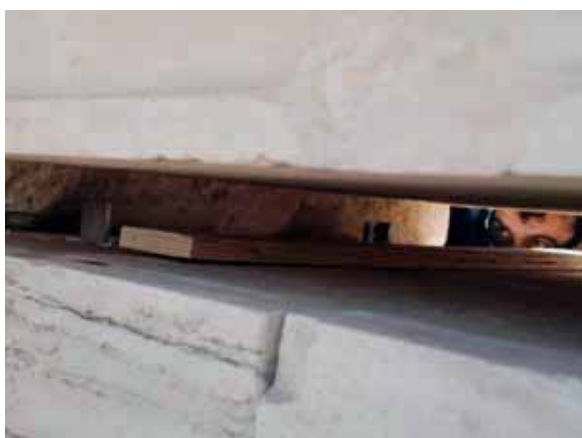
Εικ. 13. Κατά τις εργασίες ανατοποθέτησης των λίθων της ανωδομής του νότιου τοίχου (2011) (Αρχείο Υ.Σ.Μ.Α.).

Μέσα στον μήνα Μάιο του 2011 άρχισε η ανατοποθέτηση των λίθων των δόμων της αποκατάστασης της ανωδομής του νότιου τοίχου. Όλοι οι λίθοι γομφώθηκαν στις αρχαίες θέσεις με συνδέσμους τιτανίου σε διαστάσεις αναλόγως της διατομής της αρχαίας εντορμίας. Επειδή στην παρούσα επέμβαση οι λίθοι τοποθετήθηκαν με αντίθετη φορά από την αρχική, δηλαδή από τα ανατολικά προς τα δυτικά, οι γόμφοι τιτανίου τοποθετήθηκαν αρχικά στον υποκείμενο λίθο σε πυκνότερο κονίαμα λευκού τσιμέντου και ακολούθως έγινε η ανατοποθέτηση του μέλους<sup>10</sup> (Εικ. 13).

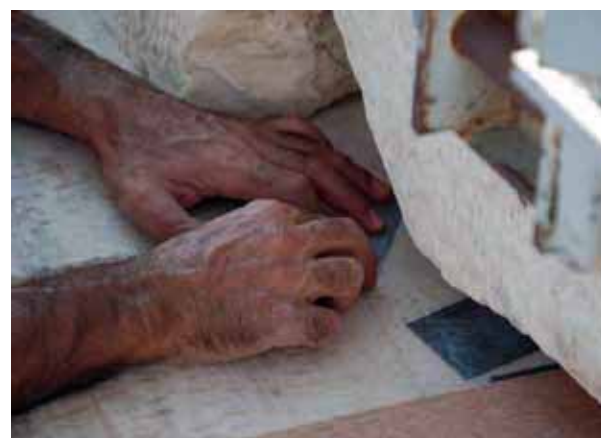
Εικ. 14. Η τοποθέτηση φύλλων μολύβδου κρίθηκε απαραίτητη στην ανατοποθέτηση των λίθων της ανωδομής του νότιου τοίχου (2011) (Αρχείο Υ.Σ.Μ.Α.).

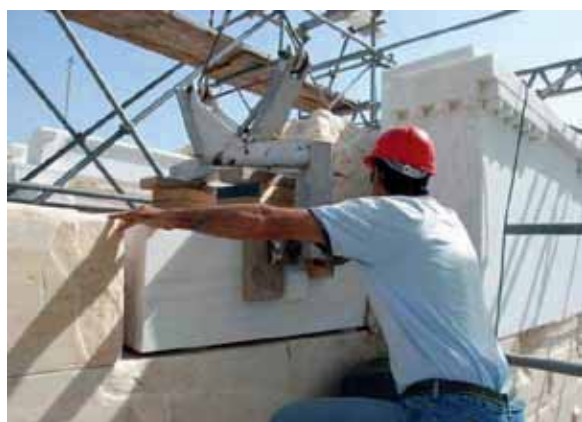
Εικ. 15. Κατά τις εργασίες ανατοποθέτησης του λίθου Κ.Ν.19.9 (2011) (Αρχείο Υ.Σ.Μ.Α.).

Σύνδεσμοι τιτανίου μορφής Π τοποθετήθηκαν μεταξύ των τριών πρώτων από ανατολικά λίθων Κ.Ν.19.9, Κ.Ν.19.8 και Κ.Ν.19.7. Η κακή κατάσταση των εντορμιών στους υπόλοιπους λίθους οδήγησε στην απόφαση να μην τοποθετηθούν τα μεταξύ τους συνδετήρια στοιχεία.

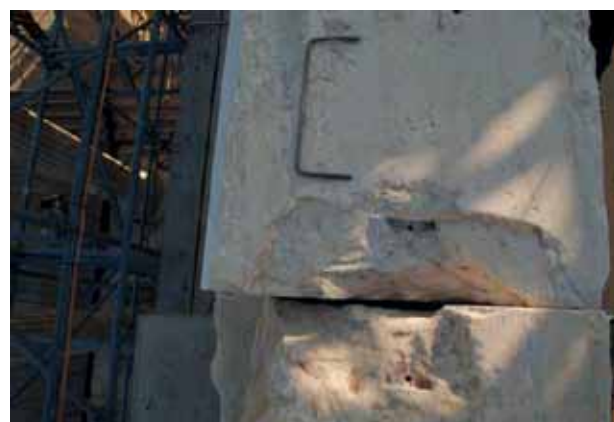
Εικ. 16. Οι νέοι σύνδεσμοι τιτανίου μορφής Π που τοποθετήθηκαν μεταξύ των λίθων του δόμου 20 (2011) (αρχείο Υ.Σ.Μ.Α.).

Τον Σεπτέμβριο του 2011 ανατοποθετήθηκαν οι επτά λίθοι της αποκατάστασης του δόμου 20 καθώς και ο λίθος γείσου στην πρώτη από ανατολικά θέση Κ.Ν.Γ.9, ενώ μέχρι τα μέσα του Οκτωβρίου είχαν ολοκληρωθεί και οι εργασίες τοποθέτησης των οριζόντιων συνδετήριων στοιχείων. Οι λίθοι του δόμου αυτού συνδέθηκαν μεταξύ τους με συνδετήρια τιτανίου μορφής Π (Εικ. 16).

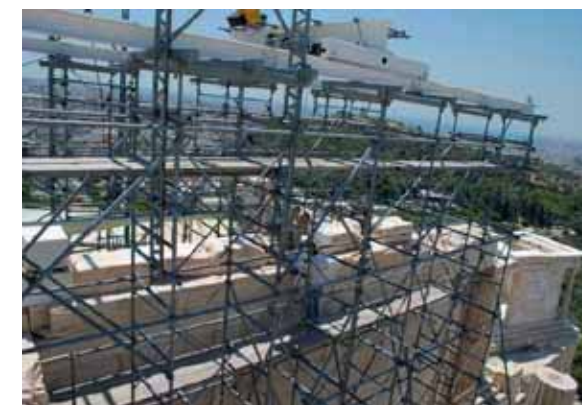
Εικ. 17. Αποψη από τα ΒΑ του νότιου τοίχου. Η γερανογέφυρα επί ικριωμάτων για τις εργασίες αποκατάστασης (2011) (Αρχείο Υ.Σ.Μ.Α.).

εγκαταστάθηκε ο μηχανολογικός εξοπλισμός για την μεταφορά των μελών. Τοποθετήθηκε γερανογέφυρα με μέγιστο λειτουργικό πλάτος 5.50μ και με κύλιση ανατολή-δύση. Τοποθετήθηκε παλάγκο ανυψωτικής ικανότητας συνολικά 5 τόνων, το οποίο είχε προηγουμένως χρησιμοποιηθεί στις εργασίες αναστήλωσης του Ναού Αθηνάς Νίκης (Εικ. 17).

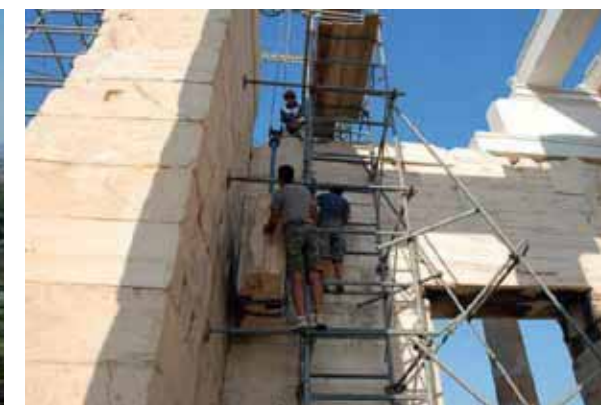
Εικ. 18. Αποψη της ΝΔ γωνίας της Ανατολικής Στοάς απ' όπου έγινε η αναβίβαση των μελών στον νότιο τοίχο (2011) (Αρχείο Υ.Σ.Μ.Α.).

Το θέμα της μεταφοράς των μελών από το εργοτάξιο μέχρι τη ΝΔ γωνία της ανατολικής στοάς, απ' όπου μπορούσε να γίνει η αναβίβασή τους στον τοίχο αντιμετωπίστηκε με τον ακόλουθο τρόπο. Αυτά μεταφέρονταν μέσω της επίγειας γερανογέφυρας του εργοταξίου στο σημείο εκείνο όπου μπορούσε να πλησιάσει το περνοφόρο μηχάνημα. Στη συνέχεια μεταφέρονταν μέσω της διάβασης των επισκεπτών ανατολικά των Προπυλαίων, και μέσω ειδικής ξύλινης κατασκευής που κατασκευάστηκε στο τελευταίο μετακίονιο διάστημα της ανατολικής κιονοστοιχίας ήταν δυνατό να προσεγγίσουν τη ΝΔ γωνία της ανατολικής στοάς από όπου γινόταν η αναβίβασή τους στην περιοχή της επέμβασης (Εικ. 18).

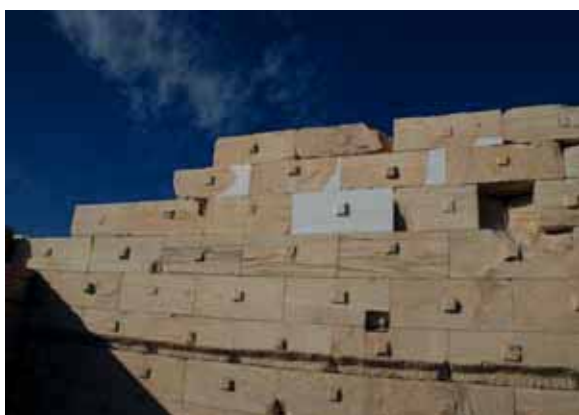
Εικ. 19. Άποψη της ανωδομής του νότιου τοίχου των Προπυλαίων μετά την αποκατάστασή της (2011) (Αρχείο Υ.Σ.Μ.Α.).

αρχιτεκτονικών μελών συμπεριλαμβανομένων και των λίθων από νέο μάρμαρο συντέλεσε όχι μόνο στην αισθητική βελτίωση της εικόνας του, αλλά και στην αύξηση της αναγνωσιμότητάς του (Εικ. 19).

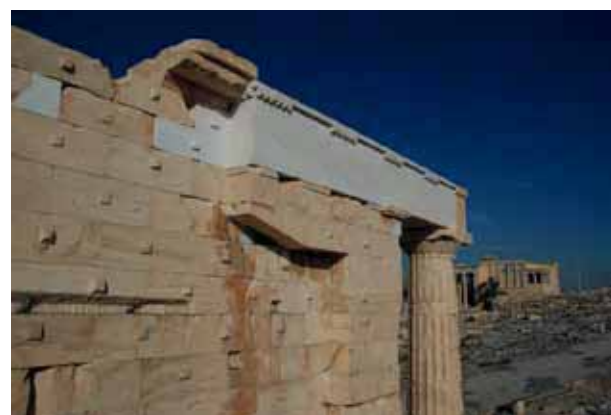
Εικ. 20. Άποψη από τα ΝΔ της αναστηλωμένης ανωδομής του νότιου τοίχου (2011) (Αρχείο Υ.Σ.Μ.Α.).

Ο νότιος τοίχος του κεντρικού κτηρίου με αποκατεστημένο σε ποσοστό περίπου 60% το υλικό της ανωδομής του (Εικ.20), μπορεί να αντιπαραβληθεί με τον αντίστοιχο βόρειο τοίχο επιτρέποντας την καλύτερη κατανόηση της αρχιτεκτονικής του κεντρικού κτηρίου των Προπυλαίων. Η προσθήκη του νέου υλικού στην επέμβαση αυτή, μάρμαρο Διονύσου συγγενές με το αρχαίο πεντελικό μάρμαρο, δεν ξεπέρασε το 13.7% του συνολικού όγκου των μελών που εντάχθηκαν στον δομικό ιστό των Προπυλαίων. Οι προσθήκες με νέο μάρμαρο ενσωματώθηκαν αρμονικά με το αρχαίο υλικό, και οπωσδήποτε στην ενσωμάτωση αυτή, με την πάροδο του χρόνου, θα συμβάλει και η φυσική γήρανση του ίδιου του υλικού, πάντα σεβόμενη της αυθεντικότητας του μνημείου (Εικ. 21).

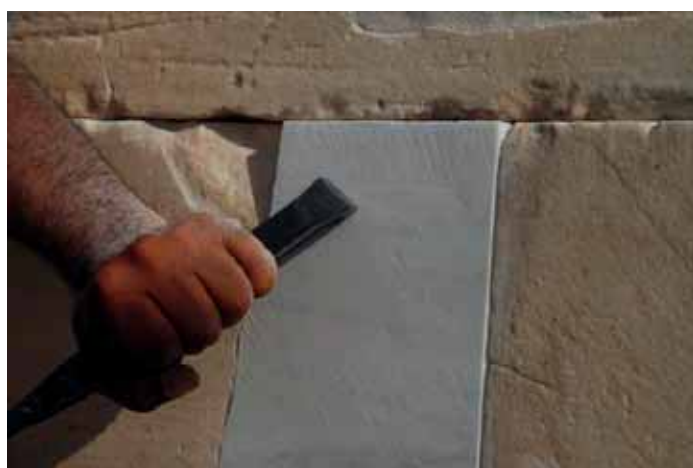
Εικ. 21. Κατά τη κατεργασία της τελικής επιφάνειας συμπληρώματος λίθου του δόμου 19 (2011) (Αρχείο Υ.Σ.Μ.Α.).

Η ανακατασκευή από νέο μάρμαρο του λίθου θράνου που αντικατέστησε τον λίθο που βρίσκεται στο Βρετανικό Μουσείο, και όχι από τεχνητό λίθο, όπως έγινε με την αντικατάσταση των μελών της αναστήλωσης του Ερεχθείου, επιλέχθηκε ακριβώς για την επίτευξη αυτής της εναρμόνισης του νέου με το αυθεντικό υλικό. Σε αντίθεση με την περίπτωση του Ερεχθείου, η ένταξη τεχνητού λίθου στη δομή του τοίχου θεωρώ ότι θα δημιουργούσε περισσότερη σύγχυση στην πρόσληψη από το ευρύ κοινό της εικόνας του νότιου τοίχου μετά την αποκατάσταση της ανωδομής του.

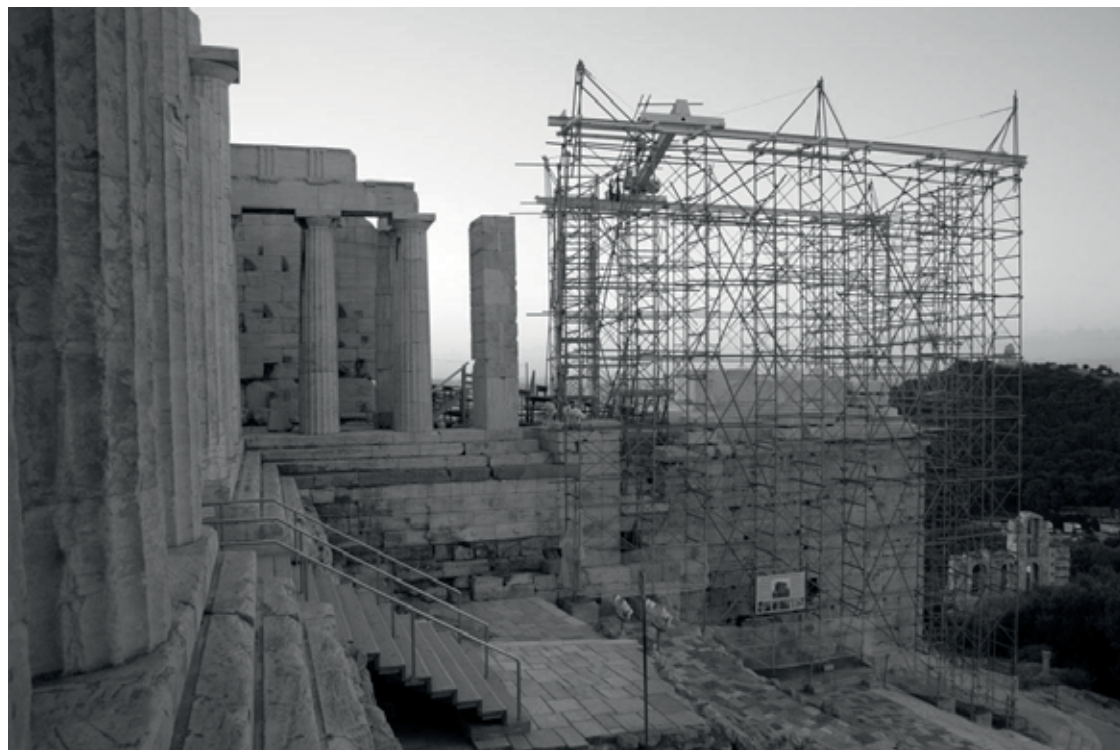
Εικ. 4. Σύστημα γερανογέφυρας επί ικριωμάτων για το έργο αποκατάστασης του μνημείου.

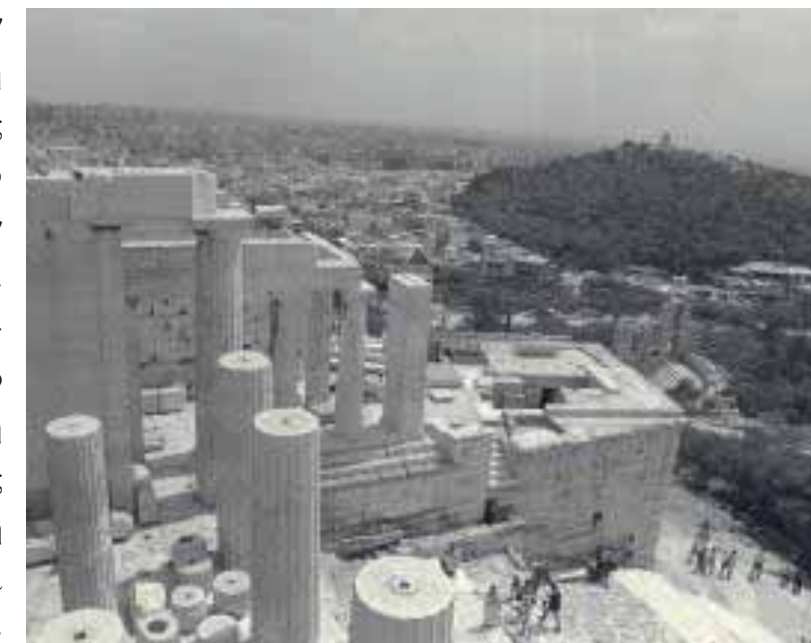
Εικ. 5. Αποψη του πύργου της Αθηνάς Νίκης μετά την αποσυναρμολόγηση του ναού.

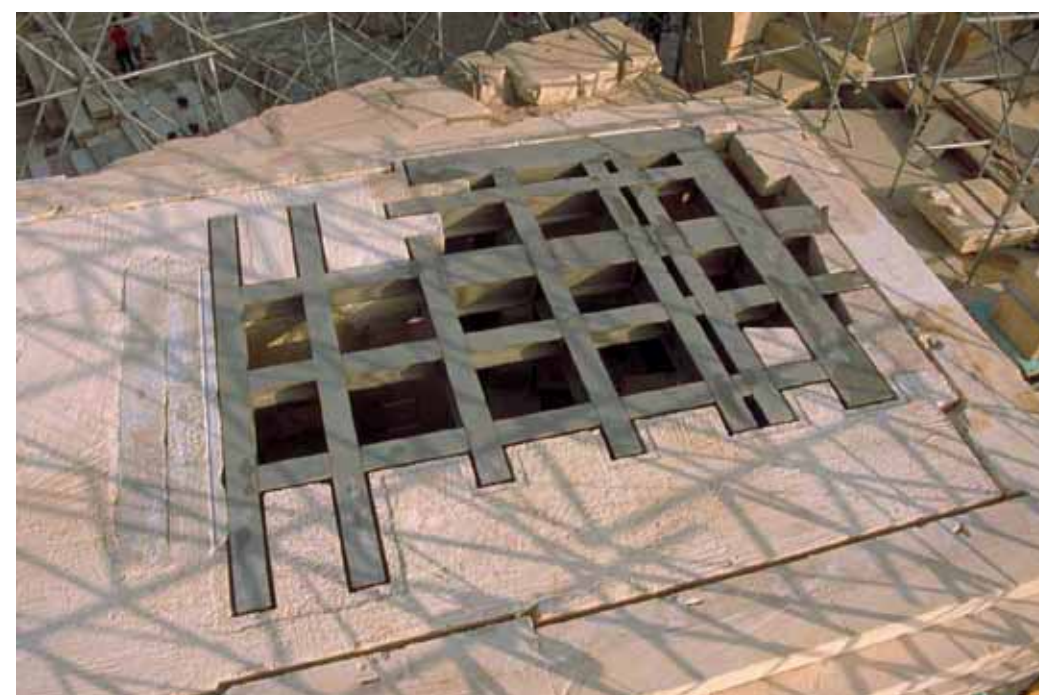
Εικ. 9. Η μεταλλική εσχάρα ενταγμένη στην κρηπίδα του ναού.

Μετά τις παραπάνω καθαυρέσεις το πρόγραμμα αποκατάστασης του μνημείου συνεχίστηκε με τον επανασχεδιασμό της φέρουσας κατασκευής επάνω στην οποία εδράζεται τμήμα του μνημείου. Ο χώρος που έπρεπε να καλυφθεί ήταν μια επιφάνεια ακανόνιστου πολυγωνικού σχήματος και εμβαδού περίπου 15 τ.μ. (Εικ. 8α). Η επανάληψη της λύσης Μπαλάνου, δηλαδή της κατασκευής πλάκας από οπλισμένο σκυρόδεμα με μεταλλικές στηρίξεις κατά μήκος της ανατολικής και βόρειας πλευράς του ναού, αποκλείστηκε λόγω των δυσκολιών που θα προέκυπταν από την επιτόπου κατασκευή του σκυροδέματος. Ιδιαίτερα προβληματική θα ήταν τόσο η ανάδευση των υλικών, λόγω της αδυναμίας προσέγγισης κινητού μηχανήματος παρασκευής σκυροδέματος στον χώρο, όσο και η προαπαιτούμενη κατασκευή ξυλοτύπων με τα αναπόφευκτα υπολείμματα σκυροδέματος στα εφαπτόμενα μαρμάρινα αρχιτεκτονικά μέλη του μνημείου. Κατόπιν τούτου, σε συνεργασία με το αρμόδιο μέλος της ΕΣΜΑ για θέματα πολιτικού μηχανικού, καθηγητού Ε.Μ.Π. κ. Κ. Συρμακέζη, θεωρήθηκε ότι μια φέρουσα κατασκευή από μεταλλικά στοιχεία ήταν η πλέον ενδεδειγμένη<sup>9</sup>.

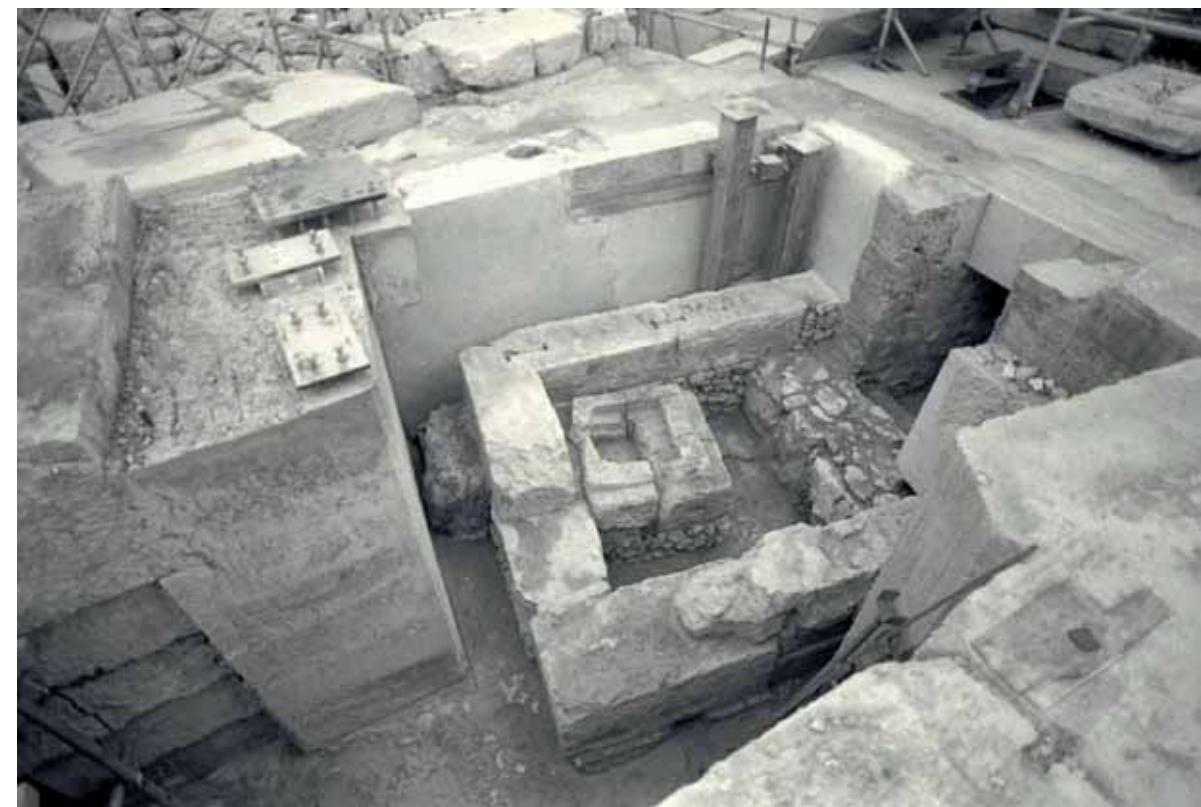
Εικ. 10. Ο πόρινος ναός μερικώς αποσυναρμολογημένος και οι απαιτούμενες νέες κατασκευές για την έδραση της μεταλλικής εσχάρας και την στήριξη της ΒΑ γωνίας του ναού.

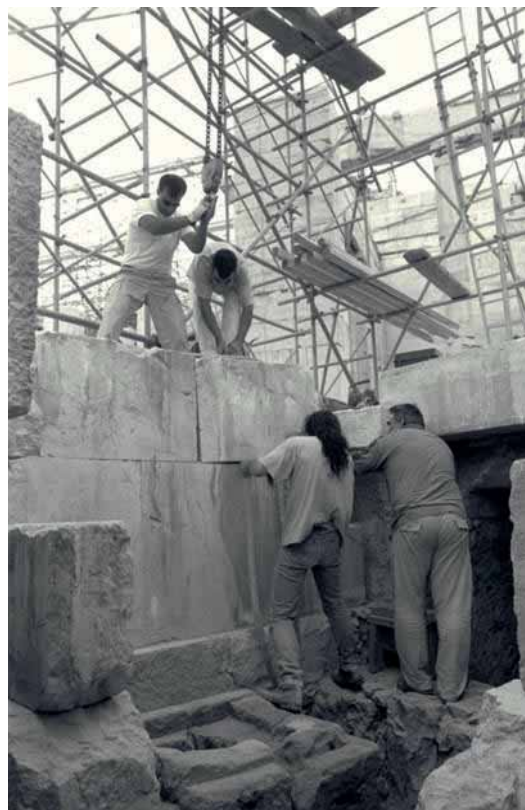
Εικ. 11. Εργασίες αποσυναμολόγησης των μελών του πώρινου ναού.

Στο πλαίσιο των εργασιών που έγιναν στον υπόγειο χώρο πραγματοποιήθηκε η αποσυναμολόγηση των μελών του πώρινου ναού - έως το επίπεδο της ευθυντηρίας - και στην συνέχεια η ανατοποθέτησή τους (Εικ. 10-11). Στα πώρινα μέλη αφαιρέθηκαν τα τσιμεντοκονιάματα, συγκολλήθηκαν τα συνανήκοντα θραύσματα ενώ αντικαταστάθηκαν και οι σύνδεσμοι της προηγούμενης αναστήλωσης.

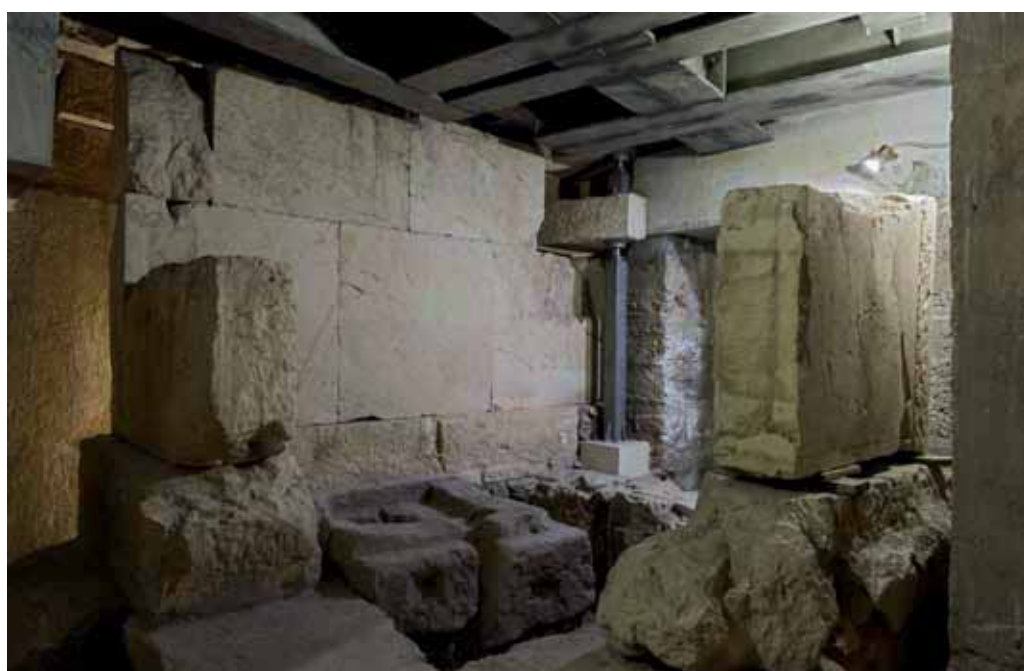
Εικ. 12. Άποψη του πώρινου ναού στον υπόγειο χώρο μετά τις εργασίες αποκατάστασης 2000-12.

Μετά την ολοκλήρωση του αναστηλωτικού προγράμματος οι εργασίες στον υπόγειο χώρο συνεχίστηκαν προκειμένου να βελτιωθούν οι συνθήκες προστασίας και επισκεψιμότητας αλλά και ο τρόπος ανάδειξης των αρχαιολογικών καταλοίπων μέσα σ' αυτόν (Εικ. 12).

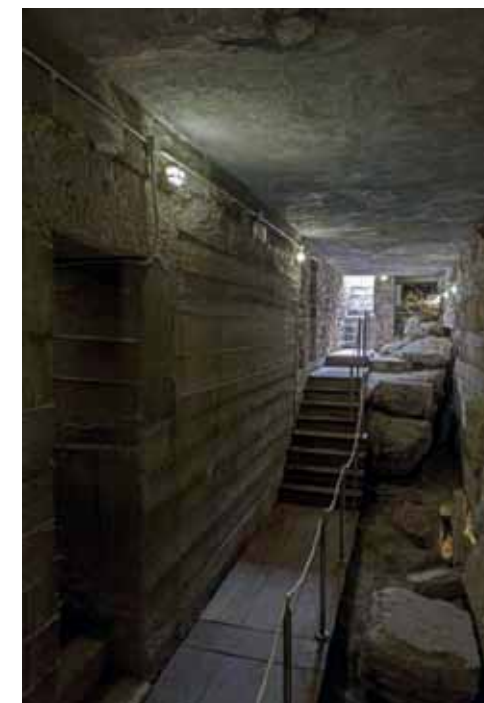
Εικ. 13. Άποψη του νότιου διαδρόμου του υπογείου χώρου.

Στο πλαίσιο των παραπάνω εργασιών έγινε συντήρηση, ενίσχυση και στεγάνωση των πλακών από οπλισμένο σκυρόδεμα, νότια και ανατολικά του ναού. Επίσης διανοίχθηκε θύρα μεταξύ του νότιου διαδρόμου του υπόγειου χώρου και της αίθουσας στην οποία διατηρούνται οι δύο παλαιότεροι πώρινοι βωμοί. Με την παραπάνω επέμβαση επιτυγχάνεται αφ' ενός η άμεση πρόσβαση στην αίθουσα των βωμών αφ' ετέρου προφυλάσσονται τα μέλη του πώρινου ναού από τη φθορά της διέλευσης των επισκεπτών. Επίσης η κατασκευή του παραπάνω ανοίγματος συντελεί στην καλή κυκλοφορία του αέρα σε έναν χώρο επιβεβαρυμένο από υγρασία.

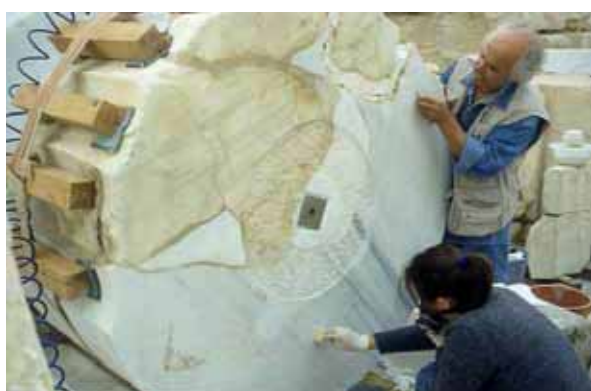
Εικ. 1. Παρθενόνας. Βόρεια πλευρά. Επεμβάσεις συντήρησης σε έδρα σπονδύλου.

(τριάντα επτά (37) γείσα, τριάντα ένα (31) διαζώματα, δεκαεφτά (17) θράνοι, πενήντα ένα (51) επιστύλια, είκοσι (20) λίθοι πληρώσεως και είκοσι τέσσερα (24) τρίγλυφα) και σε ενενήντα ένα (91) σπονδύλους της Βόρειας κιονοστοιχίας (Εικ. 1, Σχ. 1).

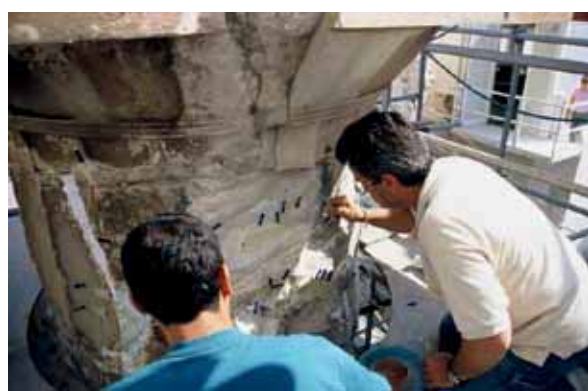
Εικ. 2. Παρθενόνας. Οπισθόναος. Επεμβάσεις συντήρησης σε σπόνδυλο του κίονα 4. Εφαρμογή ενεμάτων δομικής απόκατάστασης.

Οπισθόναος (Γ΄ Κ.Π.Σ): Το τμήμα αυτό του ναού συγκεντρώνει το μεγαλύτερο μέρος του αρχαίου διακόσμου, ίχνη από αυθεντικά χρώματα, λείψανα τοιχογραφιών και σημαντικά ιστορικά στοιχεία όπως επιγραφές και χαράγματα<sup>28</sup>. Εργασίες συστηματικής συντήρησης ολοκληρώθηκαν σε συνολικά εκατόν δεκαπέντε (115) αρχιτεκτονικά μέλη (είκοσι επτά (27) σπόνδυλοι, τρεις (3) δοκοί, τέσσερις (4) πεσοί, έντεκα (11) διαζώματα, τριάντα επτά (37) θράνοι, είκοσι τρία (23) επιστύλια και δέκα (10) λίθοι πληρώσεως) (Εικ. 2, Σχ. 2). Πραγματοποιήθηκε, επίσης, εφαρμογή τεχνητής πάτινας στα νέα αρχιτεκτονικά μέλη και στα συμπληρώματα από νέο μάρμαρο Διονύσου. Μετόπες Βόρειας πλευράς (Γ΄ Κ.Π.Σ): Σε οκτώ (8) μετόπες έγιναν σωστικές επεμβάσεις σε ετοιμόρροπες περιοχές με στόχο την ασφαλή καταβίβαση των έξι κεντρικών (6) μετοπών προκειμένου να μεταφερθούν στο Μουσείο της Ακρόπολης ενώ οι πρώτες δύο από το Δυτικό άκρο (B.MO.31, B.MO.32) παρέμειναν επί τόπου στο μνημείο.

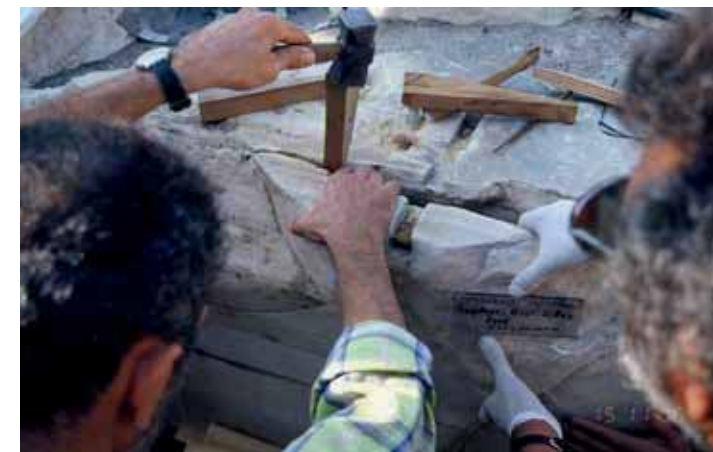
Εικ. 3. Προπύλαια. Κεντρ. κτίριο. Ανατολικός λίθος του κεντρικού υπερθύρου. Κατά την απομάκρυνση θραύσματος.

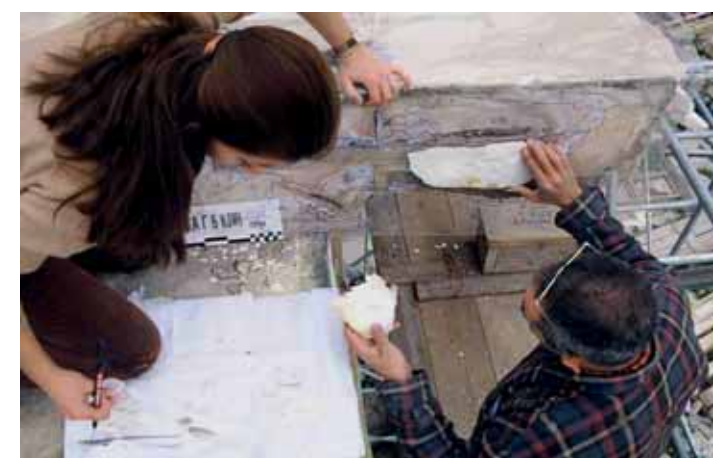
Εικ. 4. Προπύλαια. Γέισο ανατολικής πρόσοψης. Ταύτιση αποσπασμένων θραυσμάτων.

Στα Προπύλαια κατά τη διάρκεια της περιόδου 2000-2010 στο πλαίσιο του Γ' Κ.Π.Σ. πραγματοποιήθηκαν επεμβάσεις συντήρησης της επιφάνειας σε τριακόσια έξι αρχιτεκτονικά μέλη (306) της ανωδομής του κεντρικού κτιρίου (Σχ. 4, Σχ. 5, Σχ. 6). Οι επεμβάσεις είχαν σκοπό να αντιμετωπίσουν τις φθορές που προκάλεσε η οξείδωση των σιδερένιων συνδέσμων και γόμφων που χρησιμοποιήθηκαν κατά τις επεμβάσεις του Ν. Μπαλάνου<sup>30</sup> (Εικ. 3). Πριν την απομάκρυνση των μελών από το μνημείο και κατά τη διάρκεια των αναστηλωτικών επεμβάσεων, πραγματοποιήθηκε στερέωση των έντονα διαβρωμένων περιοχών των λίθων και περισυλλογή ετοιμόρροπων θραυσμάτων (Εικ. 4).

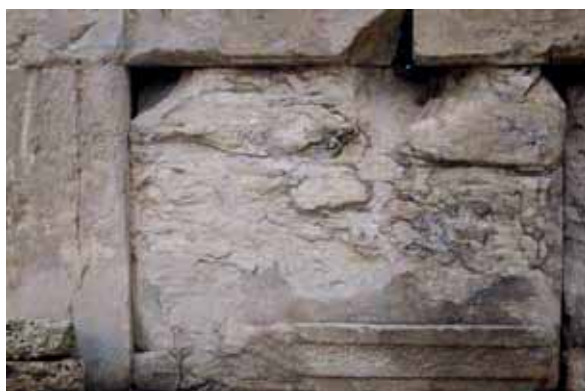
Εικ. 5. Προπύλαια. Στοά βόρειας πτέρυγας. Ορθοστάτης δυτικού τοίχου. Πριν τις επεμβάσεις συντήρησης.

Παράλληλα αποφασίστηκε το πρόγραμμα των εργασιών συντήρησης να επεκταθεί σε τρεις ορθοστάτες των τοίχων της στοάς της Βόρειας πτέρυγας<sup>31</sup>. Η κακή κατάσταση διατήρησης τους, χαρακτηρίζονταν από έντονα αποσπασμένες περιοχές, αποφλοιώσεις και πολυάριθμα ετοιμόρροπα θραύσματα (Εικ. 5, Εικ. 6). Η έντονη παρουσία μη ασβεστιτικών ορυκτών με τη μορφή φλεβών σε συνδυασμό με την πιθανή έκθεση της περιοχής σε πυρκαγιά<sup>32</sup> ήταν τα κύρια αίτια της επιλεκτικής αλλοίωσης και αποσάθρωσης του μαρμάρου. Επίσης συγκολλήσεις ετοιμόρροπων θραυσμάτων πραγματοποιήθηκαν σε δεκαεννέα αρχιτεκτονικά μέλη της Βόρειας πτέρυγας (σε λιθόπλινθους του δυτικού, ανατολικού και θυραίου τοίχου, σε λίθους της ΝΔ παραστάδος και σε λίθους του δαπέδου).

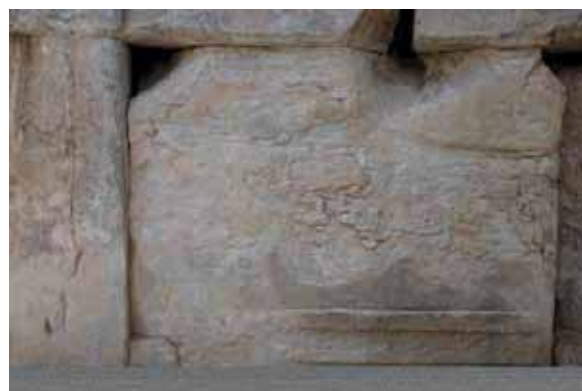
Εικ. 6. Προπύλαια. Στοά βόρειας πτέρυγας. Ορθοστάτης δυτικού τοίχου. Μετά τις επεμβάσεις συντήρησης.

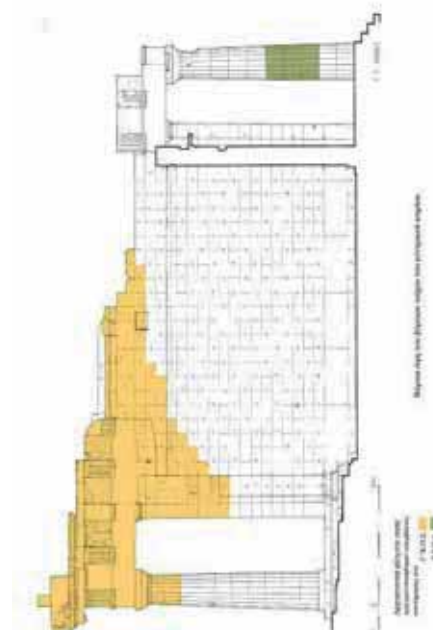
Σχ. 5. Προπύλαια. Βόρεια όψη του βόρειου τοίχου του κεντρικού κτιρίου. Επεμβάσεις συντήρησης στο Γ' Κ.Π.Σ. και στο Ε.Σ.Π.Α.

Κατά τη διάρκεια της περιόδου 2011-2012 στο πλαίσιο του Ε.Σ.Π.Α. συνεχίστηκαν και ολοκληρώθηκαν οι επεμβάσεις συντήρησης κυρίως στα κατά χώρα αρχιτεκτονικά μέλη της ανωδομής του Νότιου τοίχου της Δυτικής αίθουσας του κεντρικού κτιρίου (Σχ. 6), ώστε να πραγματοποιηθεί τοποθέτηση των ήδη συντηρημένων λίθων. Ταυτόχρονα, έγιναν εργασίες συντήρησης της επιφάνειας σε τριάντα τρία αρχιτεκτονικά μέλη της ανωδομής της Νότιας πτέρυγας<sup>34</sup> (Σχ. 7). Οι κυριότερες φθορές που παρουσίαζαν οι λίθοι ήταν ρωγμές, μικρές αποφλοιώσεις και αποσπάσεις θραυσμάτων. Εκπονήθηκαν μελέτες συντήρησης αρχικά του βόρειου τμήματος του δαπέδου της Ανατολικής στοάς των Προπυλαίων<sup>35</sup> καθώς και των σπονδύλων του βόρειου κίονα της Δυτικής πρόσοψης<sup>36</sup>. Εντός του 2012 και σε εφαρμογή των πιο πάνω μελετών ξεκίνησαν οι εργασίες συντήρησης τριών σπονδύλων του βόρειου κίονα της Δυτικής πρόσοψης που παρουσίαζαν έντονη φθορά (Σχ. 5).

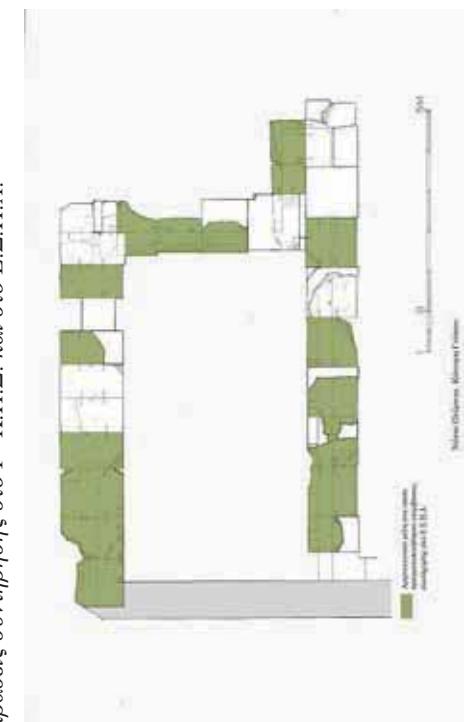
Σχ. 7. Προπύλαια. Νότια πτέρυγα. Κάτοψη γείσων. Επεμβάσεις συντήρησης στο Ε.Σ.Π.Α.

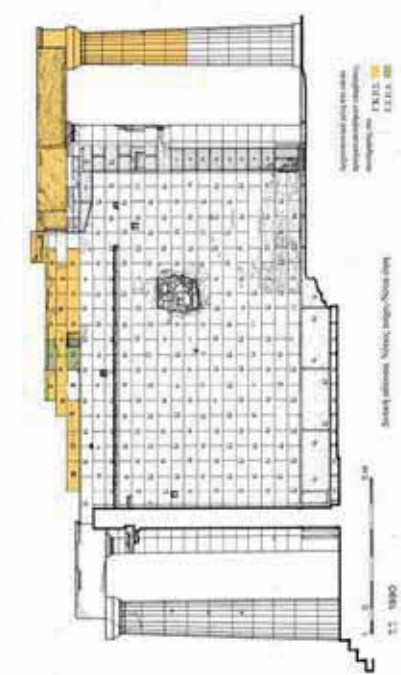
Σχ. 6. Προπύλαια. Νότιος τοίχος, Δυτική αίθουσα - Νότια όψη. Επεμβάσεις συντήρησης στο Γ' Κ.Π.Σ. και στο Ε.Σ.Π.Α.

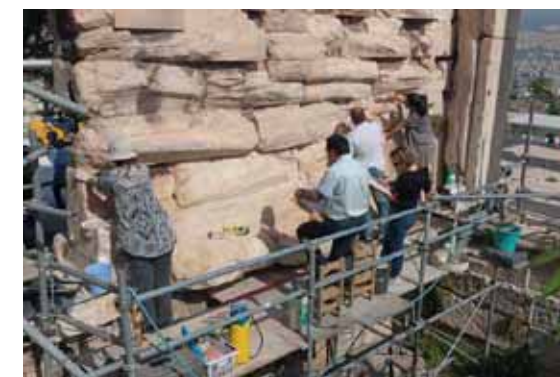
Εικ. 9. Ερέχθειο. Δυτικός τοίχος, εσωτερικά. Συστηματικές επεμβάσεις συντήρησης.

Προστασία μεταλλικών συνδέσμων (Ε.Σ.Π.Α.): Στον νότιο (εσωτερική όψη) και στο δυτικό τοίχο (εσωτερική και εξωτερική όψη) έχουν σωθεί υπολείμματα των αρχαίων μολυβδοχοημένων σιδερένιων συνδέσμων. Η διατήρησή και η προστασία τους επί τόπου στο μνημείο αποτελεί αντικείμενο του ΕΣΠΑ, το οποίο βρίσκεται σε εξέλιξη.

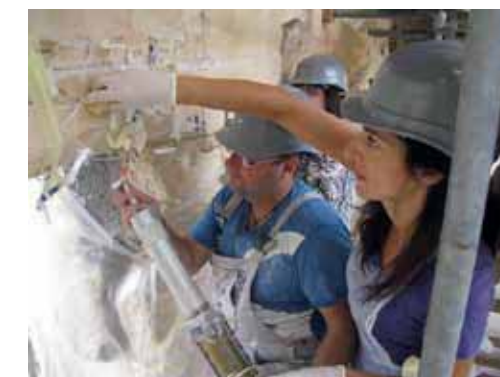
Εικ. 10. Ερέχθειο. Δυτικός τοίχος, εσωτερικά. Εφαρμογή ενέματος.

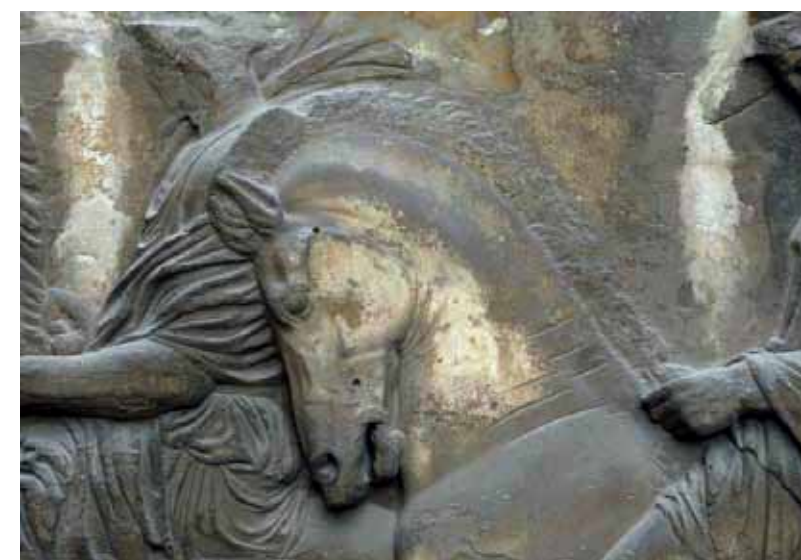
Εικ. 1. Δυτική Ζωφόρος λίθος ΙΧ. Επιδερμίδα. (φωτ. Σ. Μαυρομμάτης, Αρχείο Υ.Σ.Μ.Α).

α. Το εσωτερικό πορτοκαλοκάστανο στρώμα πάχους περίπου 30-100 μm με πολύ καλή πρόσφυση στο μάρμαρο, που αποτελείται κυρίως από οξαλικό ασβέστιο (γουδελίτη ή/και γουεβελίτη), φωσφορικό ασβέστιο και οξείδια σιδήρου και περιγράφεται ως «επιδερμίδς» ή πάτινα ή οξαλικά στρώματα και απαντάται σε πολλά Κλασσικά και Ρωμαϊκά μνημεία (Εικ. 1), και

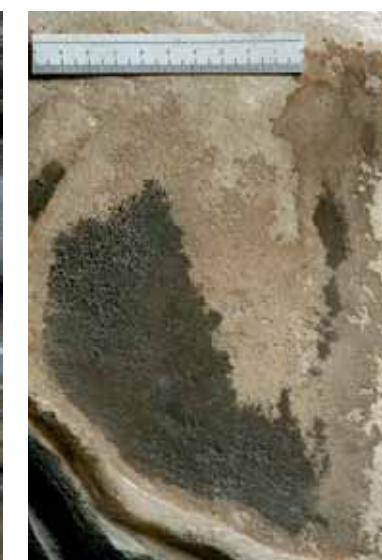
Εικ. 2. Δυτική Ζωφόρος λίθος ΙV. Επίστρωμα (φωτ. Σ. Μαυρομμάτης, Αρχείο Υ.Σ.Μ.Α).

β. Το εξωτερικό υπόλευκο που καλύπτει την επιδερμίδα και περιγράφεται ως «επίστρωμα». Από τις αναλύσεις προκύπτει ότι πρόκειται για ανθρωπογενές στρώμα ανθρακικού ασβεστίου πάχους 80-120 μm (Εικ. 2).

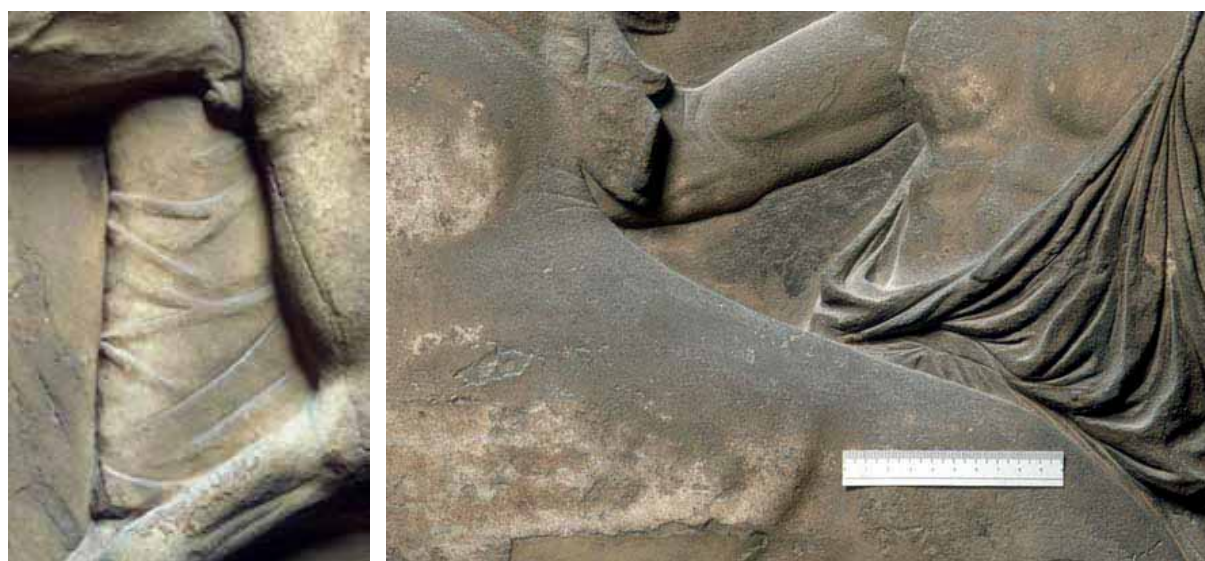
Εικ. 3. Δυτική Ζωφόρος λίθος III. Επικαθίσεις αιθάλης. (Αρχείο Υ.Σ.Μ.Α.).

Εικ. 4. Δυτική Ζωφόρος λίθος VIII. Ομοιόμορφη συμπαγής κρούστα (φωτ. Σ. Μαυρομάτης, Αρχείο Υ.Σ.Μ.Α.).

α. Οι χαλαρές επικαθίσεις αιθάλης, με μικρό πάχος μέχρι 100 μm, με κύρια συστατικά τον γύψο, οργανικές ενώσεις και ίχνη βαρέων μετάλλων. Το στρώμα αυτό ακολουθούσε το ανάγλυφο του υποστρώματος και επέτρεπε την ευχερή παρατήρηση της επιφάνειας (Εικ. 3).

β. Η ομοιόμορφη συμπαγής κρούστα με καλή πρόσφυση στην επιφάνεια είχε ανάλογη σύνθεση με τις χαλαρές επικαθίσεις. Το πάχος της ήταν μεγαλύτερο, έφθανε τα 150 μm με αποτέλεσμα την δυσχερή παρατήρηση των λεπτομερειών της επιφάνειας (Εικ. 4).

- Fig. 3. The Parthenon west frieze, block III. Loose deposits (Photo: YSMA Archive).
- Fig. 4. The Parthenon west frieze, block VIII. Homogenous compact crust (Photo: S. Mavrommatis, YSMA Archive).

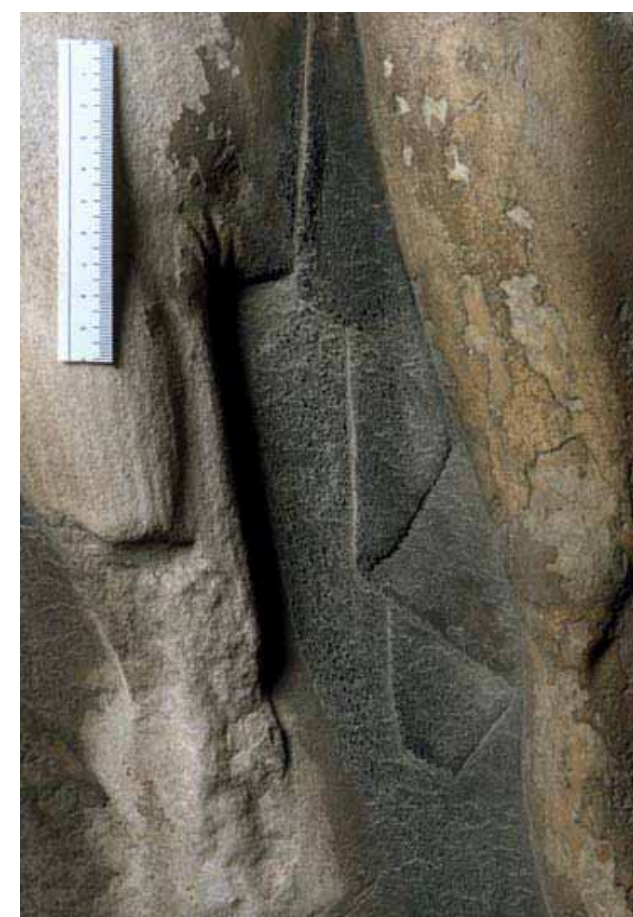
Εικ. 5. Δυτική Ζωφόρος λίθος V. Κρούστα με ανακρυσταλλώσεις (φωτ. Σ. Μαυρομάτης, Αρχείο Υ.Σ.Μ.Α.).

γ. Η μαύρη κρούστα με ανακρυσταλλώσεις ή «δενδριτική» είχε μεγάλο πάχος με αποτέλεσμα την παραμόρφωση της επιφάνειας. Στις κρούστες αυτές ανιχνεύθηκαν όξινο ανθρακικό ασβέστιο, γύψος, αργιλοπυριτικές ενώσεις και άλλα σωματίδια της ατμόσφαιρας (Εικ. 5).

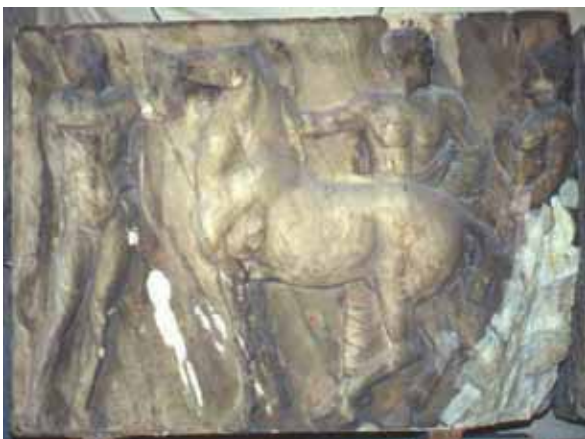
Εικ. 6. Δυτική Ζωφόρος λίθος III. Πριν από τις επεμβάσεις δομικής αποκατάστασης. (Αρχείο Υ.Σ.Μ.Α).

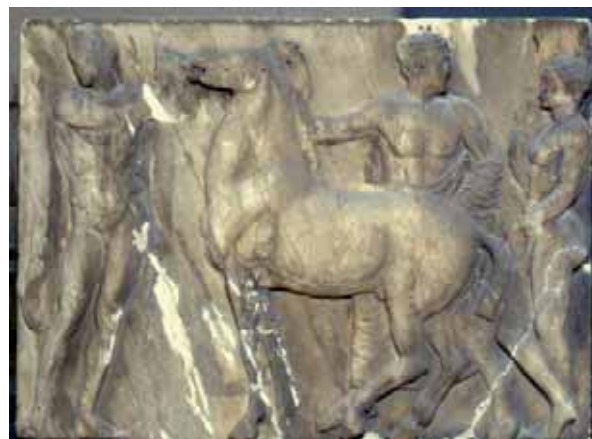
Εικ. 7. Δυτική Ζωφόρος λίθος III. Μετά τη συγκόλληση του γωνιακού θραύσματος και την αφαίρεση των κονιαμάτων σφράγισης των παλαιότερων επεμβάσεων (φωτ. Σ. Μαυρομάτης).

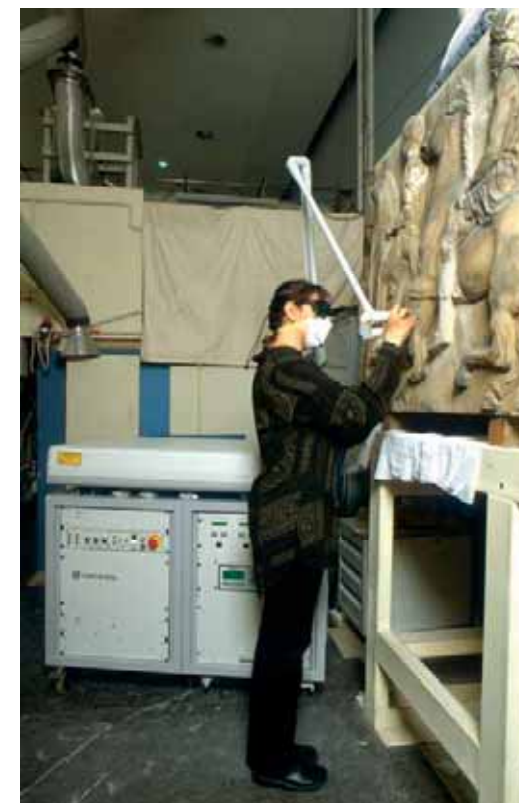
Εικ. 8. Δυτική Ζωφόρος λίθος IV. Κατά τον καθαρισμό με το σύστημα λέιζερ (φωτ. Τ. Σουβλάκης, Αρχείο Υ.Σ.Μ.Α).

Τα πειράματα καθαρισμού αρχικά έγιναν με την εφαρμογή μόνον της υπέρυθρης (IR) ακτινοβολίας στην οποία βασίζονταν ως τότε τα εμπορικά συστήματα λέιζερ. Διαπιστώθηκε, όμως, ότι στην περίπτωση των χαλαρών επικαθίσεων αιθάλης και στις συμπαγείς κρούστες σε υπόστρωμα

μάρμαρο παρατηρείται φαινόμενο δυσχρωματισμού (κιτρινίσματος) του μαρμάρου. Τότε εφαρμόστηκε για πρώτη φορά ο συνδυασμός των δύο ακτινοβολιών υπέρυθρης και υπεριώδους με ικανοποιητικά αποτελέσματα.

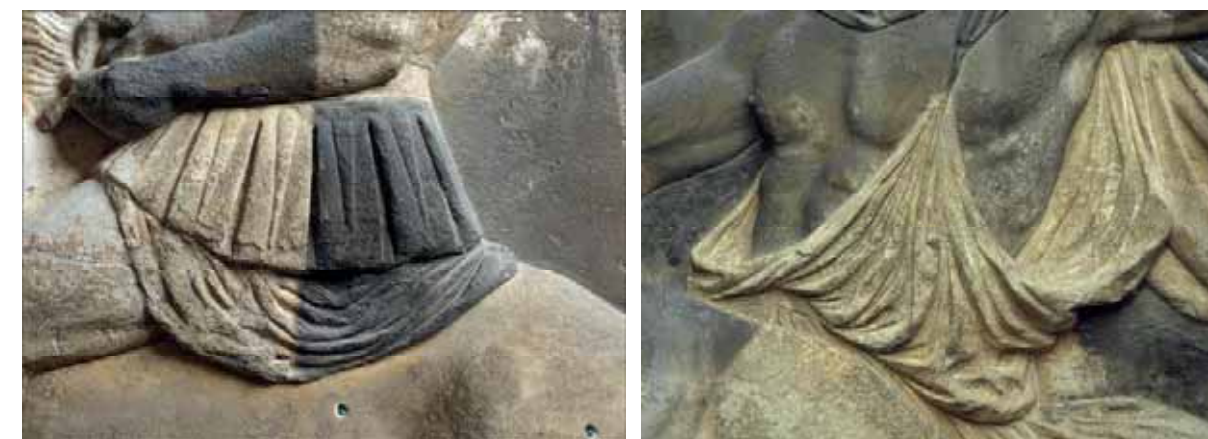
Εικ. 9. Δυτική Ζωφόρος λίθος VI. Κατά την διάρκεια του καθαρισμού σε περιοχή με υπόστρωμα μάρμαρο (φωτ. Σ. Μαυρομμάτης, Αρχείο Υ.Σ.Μ.Α).

Εικ. 10. Δυτική Ζωφόρος λίθος VIII. Κατά την διάρκεια του καθαρισμού σε περιοχή που χαρακτηρίζεται από έγχρωμα επιφανειακά στρώματα (φωτ. Τ. Σουβλάκης, Αρχείο Υ.Σ.Μ.Α).

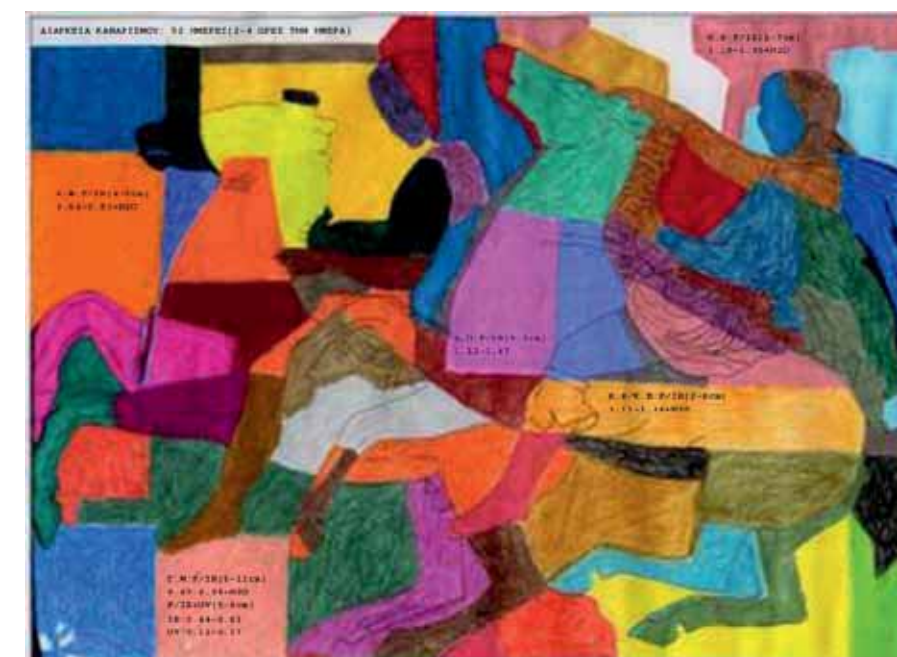
Σχ. 1. Χρωματική αναπαράσταση του χρόνου εργασίας/παραμέτρων λέιζερ.

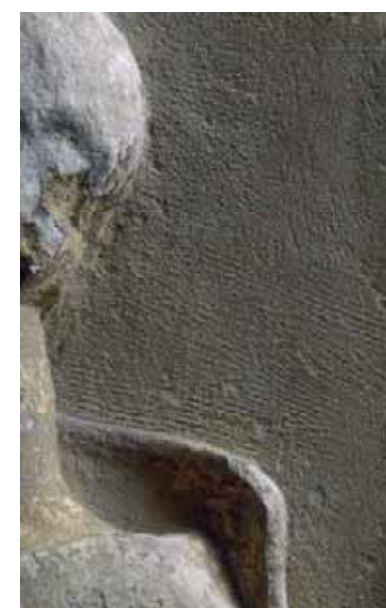
Εικ. 11. Δυτική Ζωφόρος λίθος VII. Ίχνη λιθοξοϊκών εργαλείων (φωτ. Σ. Μαυρομμάτης, Αρχείο Υ.Σ.Μ.Α).

Με τον καθαρισμό αποκαλύφθηκαν πολύτιμες πληροφορίες της γλυπτής επιφάνειας και ιστορικά τεκμήρια, όπως ίχνη λιθοξοϊκών εργαλείων (Εικ. 11) και χρωστικής (Εικ. 12).

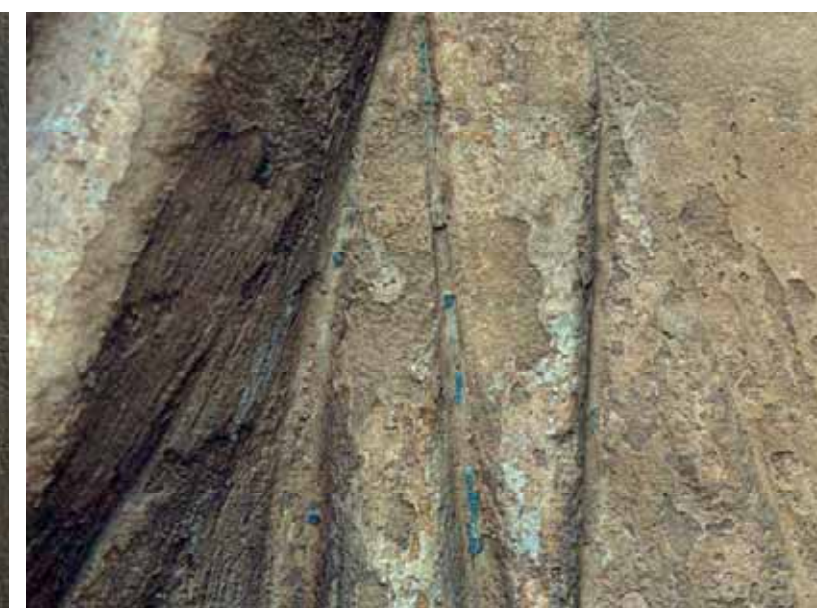
Εικ. 12. Δυτική Ζωφόρος λίθος IX. Ίχνη χρώματος στις πτυχές της γλαμύδας της μορφής 17 (φωτ. Τ. Σουβλάκης, Αρχείο Υ.Σ.Μ.Α).

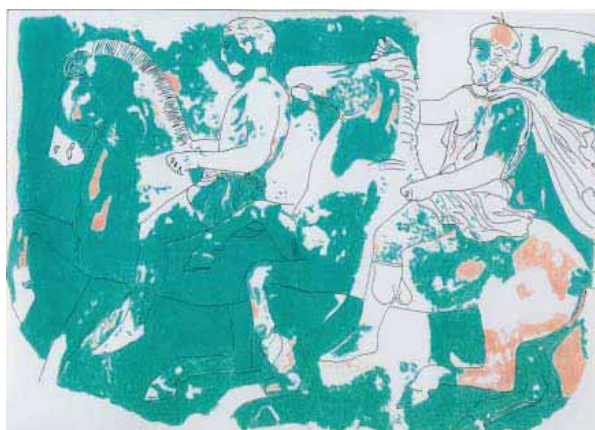
Σχ. 2. Έγχρωμα επιφανειακά στρώματα πριν από τον καθαρισμό.

Επίσης διαπιστώθηκε ότι τα έγχρωμα επιφανειακά στρώματα εκτείνονταν σε μεγαλύτερη έκταση από την αρχικά χαρτογραφημένη (Σχ. 2, 3). Αποκαλύφθηκαν ακόμη καρφίδες και κονιάματα παλαιότερων επεμβάσεων συντήρησης, που καλύπτονταν από τις επικαθίσεις των ρύπων (Σχ. 4, 5).

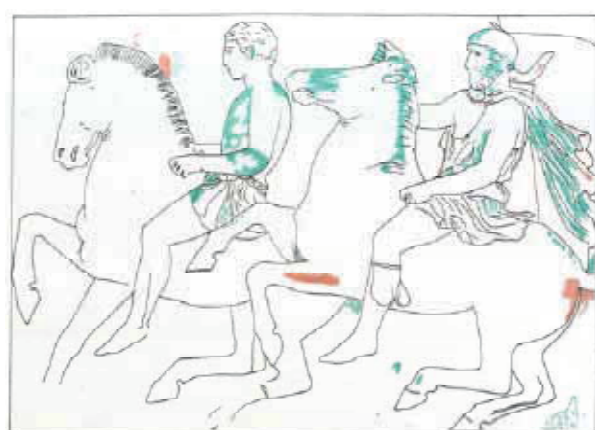
Σχ. 3. Έγχρωμα επιφανειακά στρώματα που απόκαλύφθηκαν μετά τον καθαρισμό.

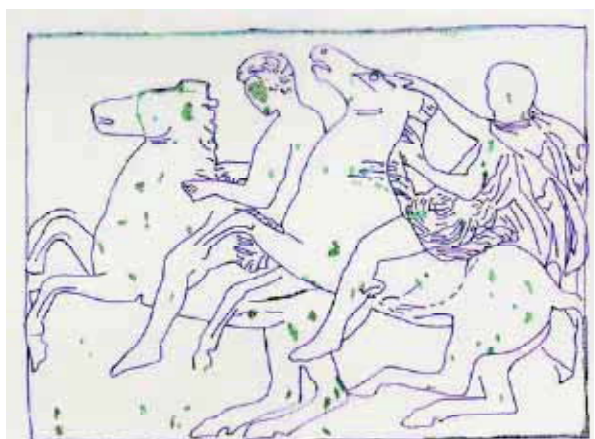
Σχ. 4. Παλαιότερες επεμβάσεις συντήρησης πριν από τον καθαρισμό.
