# Επεμβάσεις στα μνημεία της Ακρόπολης 2000-2012

## Τα ολοκληρωμένα προγράμματα

## 5.1. Η ΑΝΑΣΤΗΛΩΣΗ ΤΗΣ ΑΝΩΔΟΜΗΣ ΤΟΥ ΚΕΝΤΡΙΚΟΥ ΚΤΙΡΙΟΥ ΤΩΝ ΠΡΟΠΥΛΑΙΩΝ

## 6. ΤΟ ΑΝΑΣΤΗΛΩΤΙΚΟ ΠΡΟΓΡΑΜΜΑ ΤΟΥ ΝΑΟΥ ΤΗΣ ΑΘΗΝΑΣ ΝΙΚΗΣ

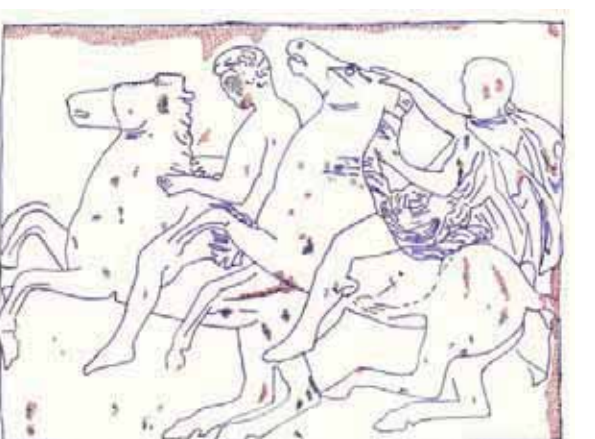
Σχ. 5. Παλαιότερες επεμβάσεις συντήρησης που απόκαλύφθηκαν μετά τον καθαρισμό.

Επίσης διαπιστώθηκε ότι τα έγχρωμα επιφανειακά στρώματα εκτείνονταν σε μεγαλύτερη έκταση από την αρχικά χαρτογραφημένη (Σχ. 2, 3). Αποκαλύφθηκαν ακόμη καρφίδες και κονιάματα παλαιότερων επεμβάσεων συντήρησης, που καλύπτονταν από τις επικαθίσεις των ρύπων (Σχ. 4, 5).

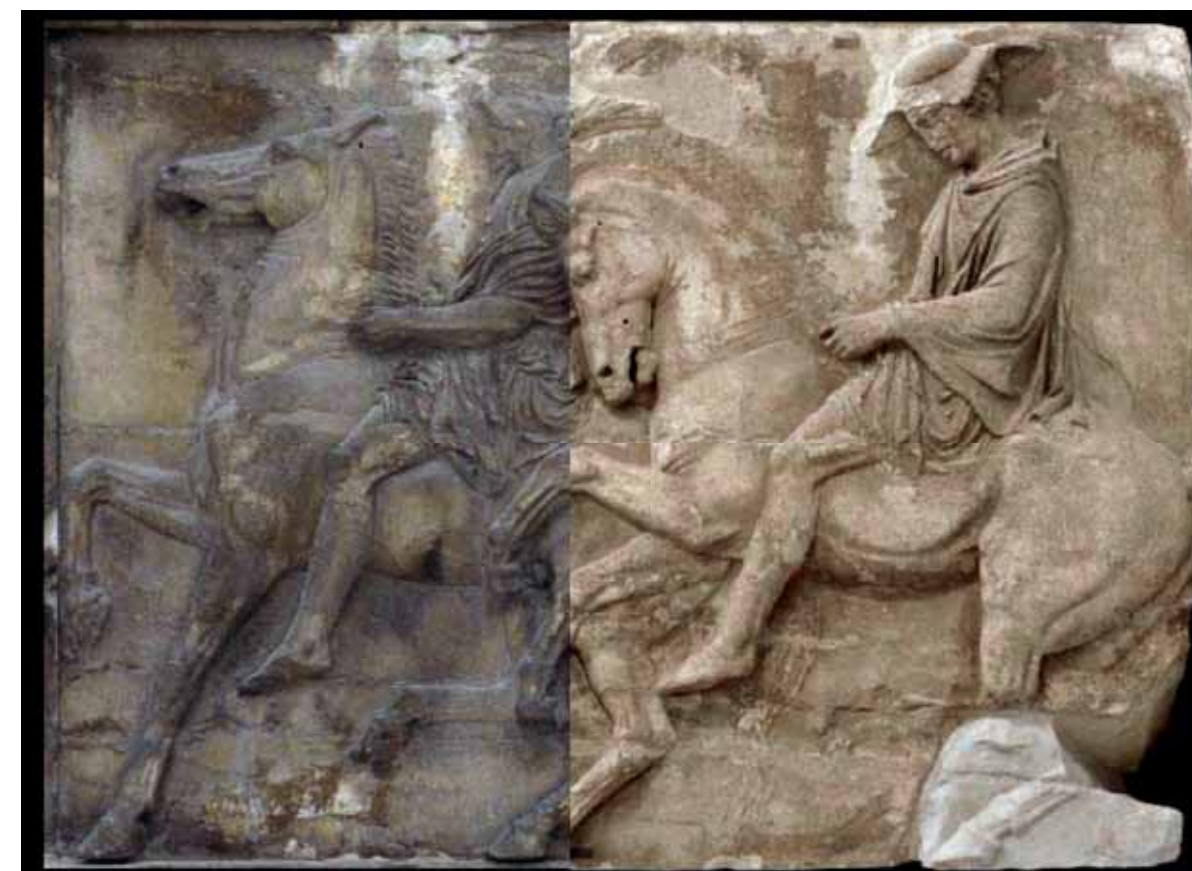
Εικ. 13. Δυτική Ζωφόρος λίθος IX. Κατά την διάρκεια του καθαρισμού (Αρχείο Υ.Σ.Μ.Α.).

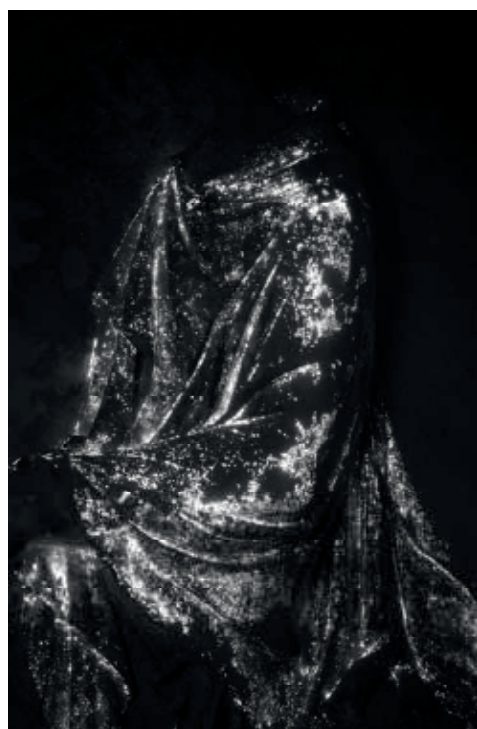
Εικ. 15. Δυτική Ζωφόρος λίθος IX. Οι λευκές περιοχές δηλώνουν την ύπαρξη του αιγυπτιακού μπλε στην χλαμύδα της μορφής 17 (φωτ. Γ. Φραντζή, Αρχείο Υ.Σ.Μ.Α).

Πολλαπλά είναι τα οφέλη από τη μέθοδο VII. Η ψηφιακή αποτύπωση της παρουσίας του αιγυπτιακού μπλε επιτρέπει και τη λεπτομερή χαρτογράφηση του. Ανοίγει το δρόμο για την διεύρυνση της γνώσης για το ζωγραφικό διάκοσμο στα μνημεία και τα γλυπτά που είναι ακόμη πολύ φτωγή. Επί πλέον είναι μια απόδειξη ότι ο καθαρισμός ήταν ασφαλής.

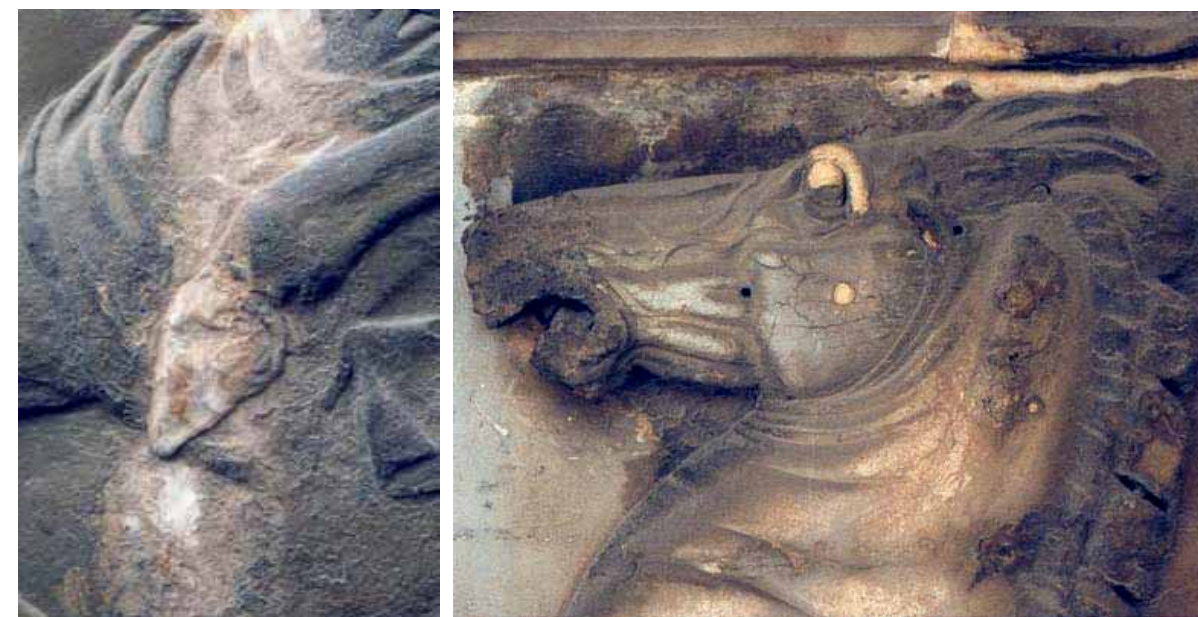
Εικ. 16. Δυτική Ζωφόρος λίθος XI. Εικ. 17. Δυτική Ζωφόρος λίθος VII. Παλαιότερη ανάπλαση Παλαιότερη ανάπλαση της οπλής του περιοχής του οφθαλμού του αλόγου με κονίαμα (φωτ. Τ. αλόγου της μορφής 21 με κονίαμα Σουβλάκης, Αρχείο Υ.Σ.Μ.Α). (Αρχείο Υ.Σ.Μ.Α).

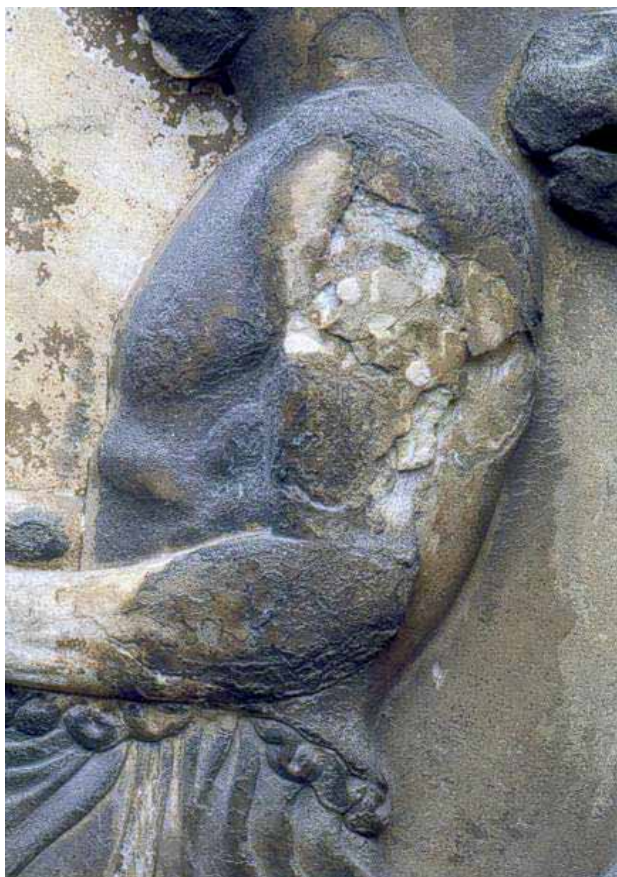
Εικ. 18. Δυτική Ζωφόρος λίθος IV. Περιοχή του ώμου της μορφής 7 πριν τις επεμβάσεις συντήρησης (Αρχείο Υ.Σ.Μ.Α).

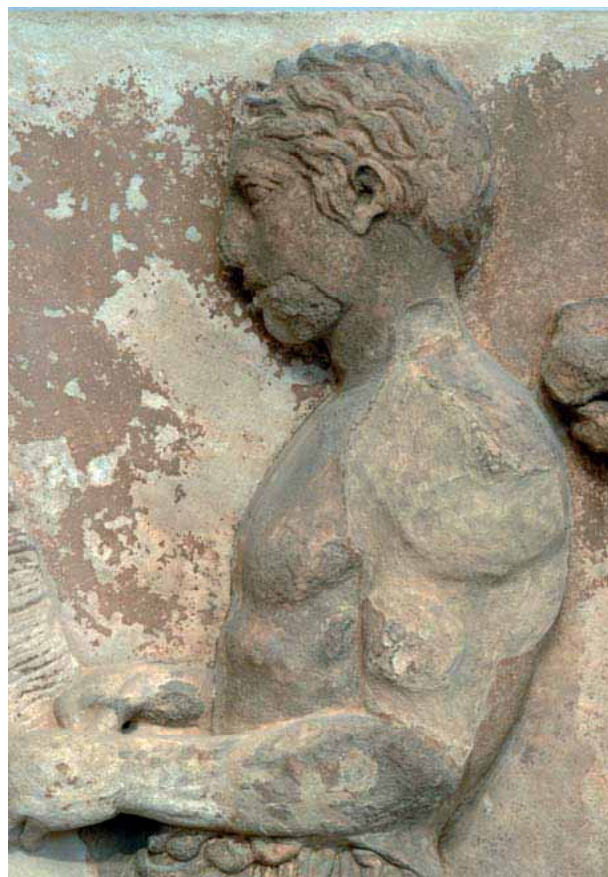
Εικ. 19. Δυτική Ζωφόρος λίθος IV. Περιοχή του ώμου της μορφής 7 μετά την ολοκλήρωση των επεμβάσεων συντήρησης ( Αρχείο Υ.Σ.Μ.Α).

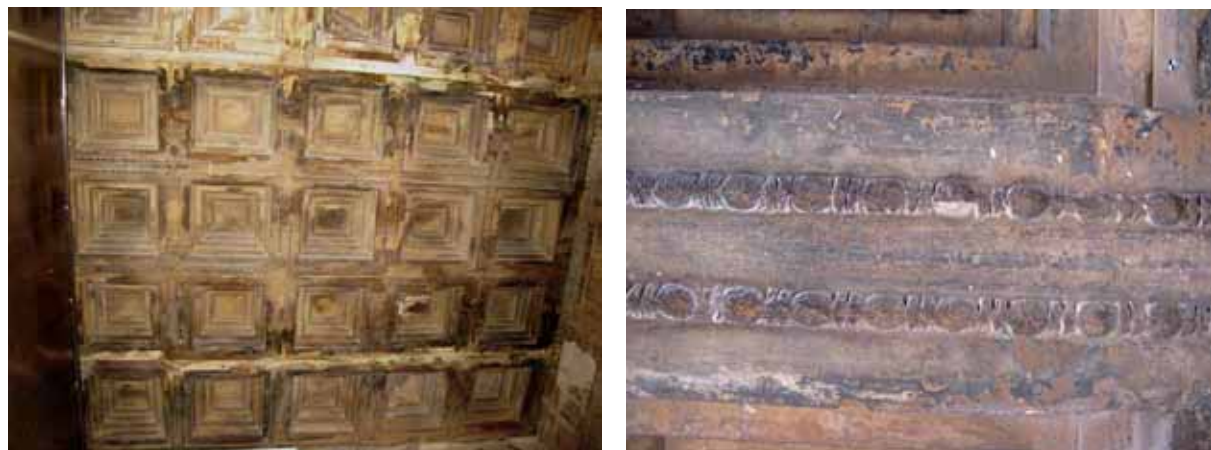
Εικ. 1. Η φατνωματική οροφή (1<sup>η</sup> και 2<sup>η</sup> πλάκα) της Πρόστασης των Κορών πριν τις επεμβάσεις. Εικ. 2. Οι διακοσμητικές ταινίες μεταξύ των φατνωμάτων, ορατές πριν τις επεμβάσεις.

Όσον αφορά στη σημερινή εικόνα σε σχέση με την παραπάνω περιγραφή, διαπιστώνεται ότι τόσο στις βαθμιδωτές επιφάνειες εσωτερικά των φατνωμάτων όσο και στην κάτω επιφάνεια γύρω από αυτά, δεν παρατηρείται ευκρινής γραπτός διάκοσμος παρά μόνο στην πρώτη<sup>3</sup> φατνωματική πλάκα που είναι και η πιο καλά διατηρημένη. Σε δύο περιοχές ανάμεσα στα φατνώματα της 1<sup>ης</sup> και σε μία περιοχή της 2<sup>ης</sup> πλάκας είναι ευδιάκριτα τα ίχνη από τις διακοσμητικές ταινίες που περιγράφονται στο Stevens (Εικ. 2).

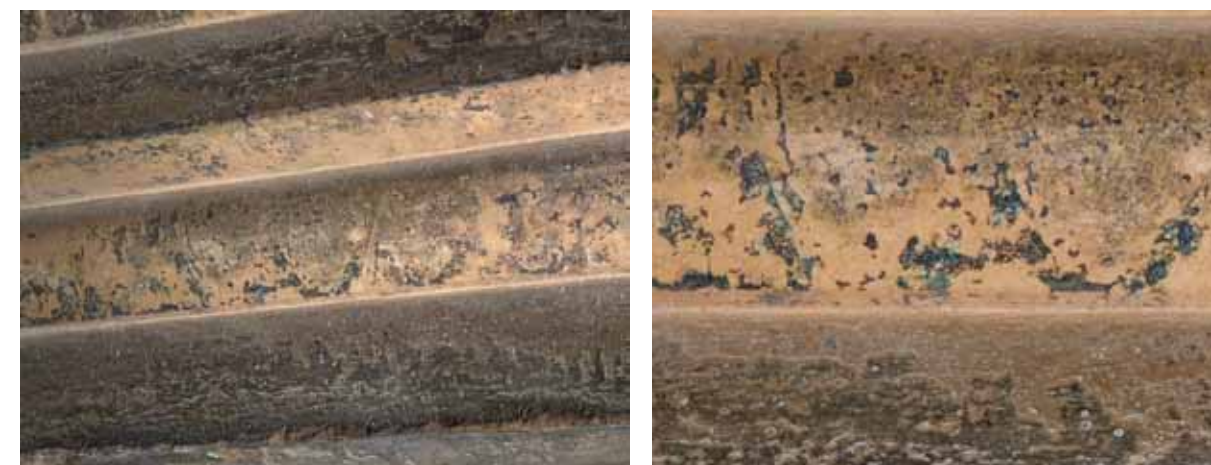
Εικ. 3. Ίχνη περιγραμμάτων από «ωά ιωνικού κυματίου», σε κυμάτιο φατνώματος της 1<sup>ης</sup> στρώμα φατνωματικής πλάκας. Εικ. 4. Ίχνη κυανού χρώματος πάνω στο μαύρο στρώμα.

Σε τρία φατνώματα της πρώτης φατνωματικής πλάκας διατηρείται αρκετά καλά, σε ταινίες/βαθύνσεις και κυμάτια, στρώμα μαύρου χρώματος που εξαιτίας της ομοιομορφίας του αλλά και της έκτασής του (καταλαμβάνει σχεδόν όλη την επιφάνεια στις βαθύνσεις) δίνει την εντύπωση φόντου. Συνολικά το μαύρο στρώμα είναι άμεσα ορατό (μακροσκοπικά) σε 19 φατνώματα της πρώτης, δεύτερης και τέταρτης φατνωματικής πλάκας. Όπου αυτό απουσιάζει διακρίνεται από κάτω ένα πορτοκαλόχρωμο στρώμα πιθανά η «επιδερμίδα». Πάνω σε κυμάτια δύο φατνωμάτων σώζονται ίχνη περιγραμμάτων που ομοιάζουν αμυδρά με σχέδιο ωών και αποτελούν τη μοναδική περίπτωση γραπτού διακόσμου που παραπέμπει στην περιγραφή του Stevens (Εικ. 3). Με πολύ καλό φωτισμό τόσο στην 1<sup>η</sup> όσο και στη 2<sup>η</sup> πλάκα διακρίνονται ψήγματα κυανού χρώματος σε κυμάτια και γύρω από τους ανάγλυφους αστραγάλους (Εικ. 4).

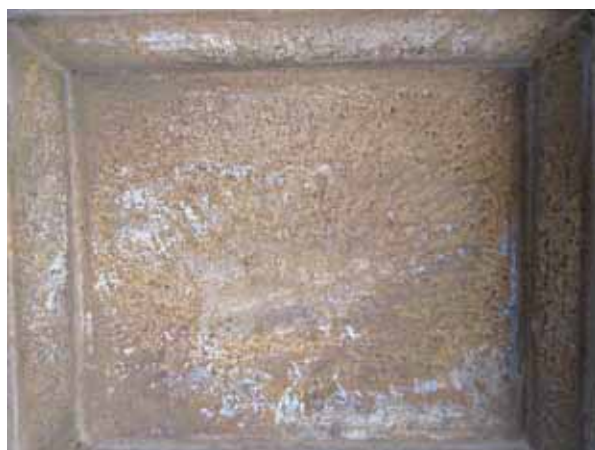
Εικ. 5. Υπόλευκο και πορτοκαλόχρωμο επίχρισμα σε ουρανίσκο φατνώματος.

Η κάλυψη με αυτά τα επιχρίσματα είναι άλλοτε ολοκληρωτική και άλλοτε μερική, οπότε και διακρίνεται το υποκείμενο μαύρο στρώμα κατά περιοχές. Τόσο το υπόλευκο-λευκό όσο και το πορτοκαλόχρωμο επίχρισμα είναι εμφανή σε 24 από τα 40 φατνώματα σε κυμάτια αλλά και σε ταινίες καθώς και σε αρκετές περιοχές του ανάγλυφου αστραγάλου. Η 3<sup>η</sup> φατνωματική πλάκα είναι σχεδόν απογυμνωμένη από αρχαία στρώματα, ενώ διατηρούνται υπολείμματα του υπόλευκου επιχρίσματος μόνο σε δύο φατνώματα (βλ. Εικ. 9).

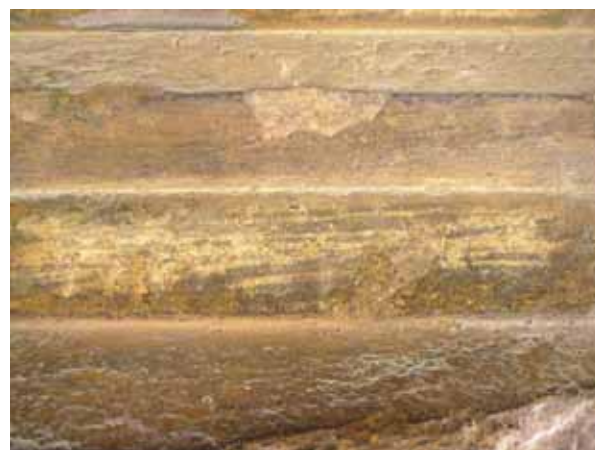
Εικ. 6. Ίχνη εφαρμογής με πινέλο του υπόλευκου επιχρίσματος πάνω από το μαύρο στρώμα.

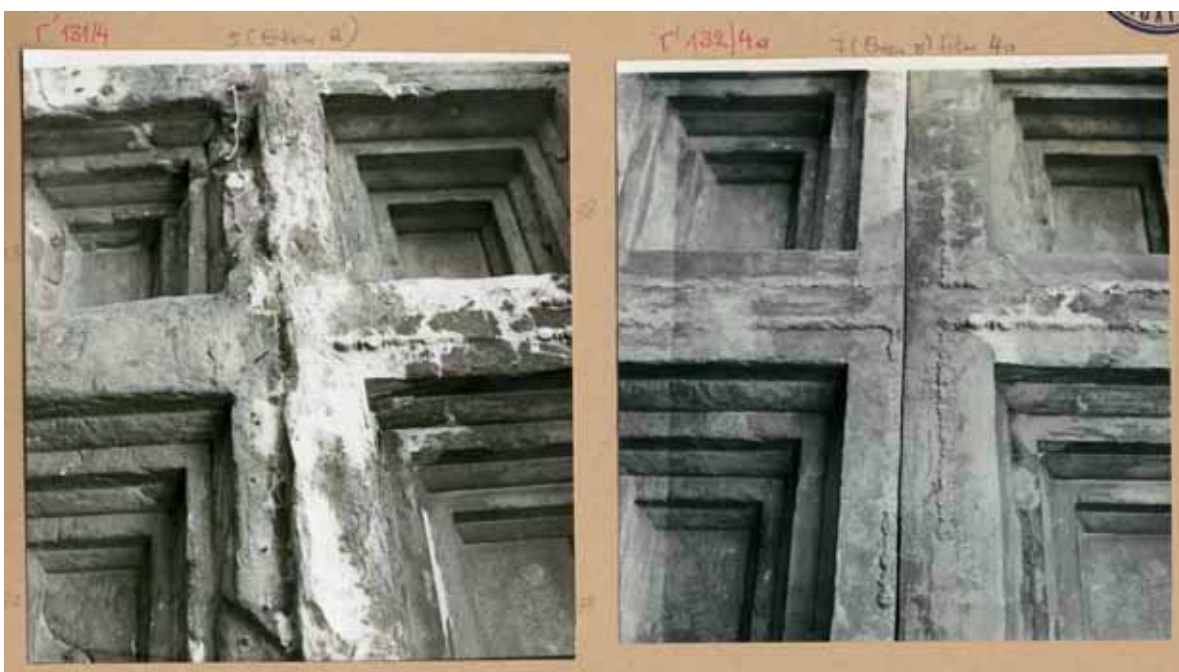
Εικ. 7. Επεμβάσεις 1970, ενίσχυση των συμπληρωμάτων από τσιμεντοκονίαμα με οπλισμό.

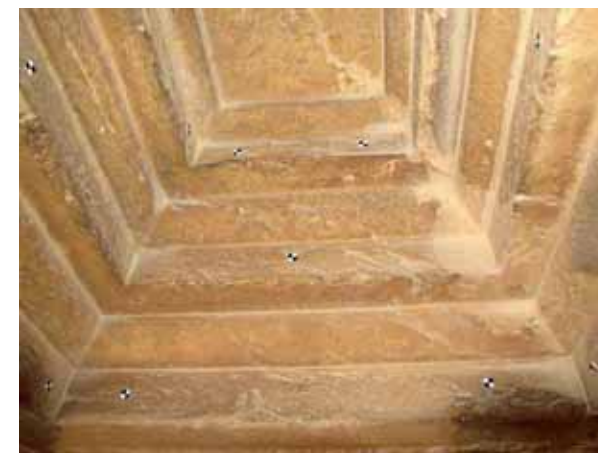
Εικ. 9. Τρίτη φατνωματική πλάκα, μάρμαρο με πορτοκαλί χροιά, πριν από τον καθαρισμό.

Στην 3<sup>η</sup> φατνωματική πλάκα η απώλεια του διακόσμου είτε γλυπτού είτε ζωγραφικού είναι σχεδόν ολική. Είναι αξιοσημείωτο πάντως ότι η πλάκα αυτή ξεχώριζε και πριν την επέμβαση καθαρισμού με λέιζερ αλλά και σήμερα - για μια ιδιαίτερη πορτοκαλί χροιά (στο μάρμαρο), υπόλειμμα ίσως της πορτοκαλοκάστανης «επιδερμίδας».

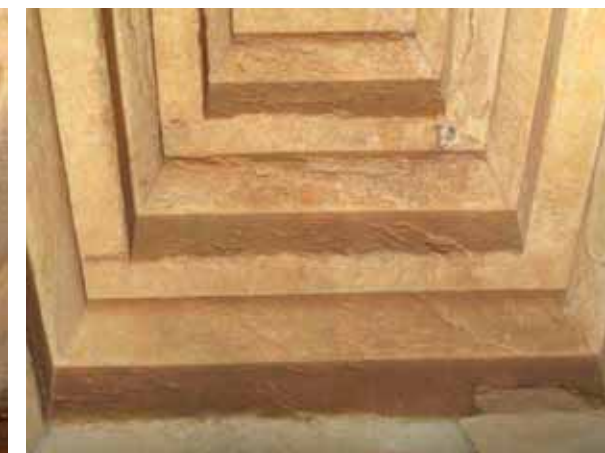
Εικ. 10. Τρίτη φατνωματική πλάκα, μάρμαρο με πορτοκαλί χροιά, μετά τον καθαρισμό.

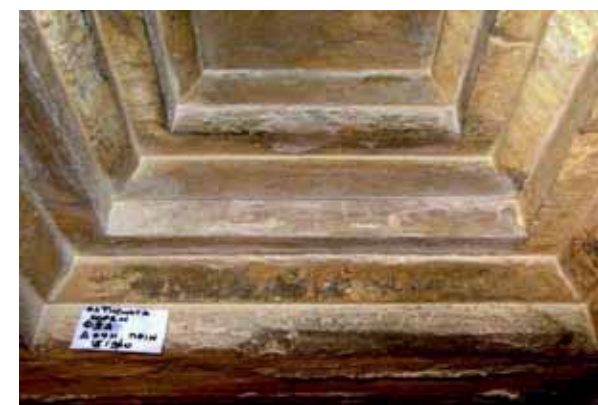
Εικ. 11. Όψη φατνώματος που λόγω των εκτεταμένων επικαθίσεων δεν είναι δυνατός ο διαχωρισμός των κονιαμάτων από το μάρμαρο ούτε είναι ευκρινής η παρουσία του μαύρου στρώματος.

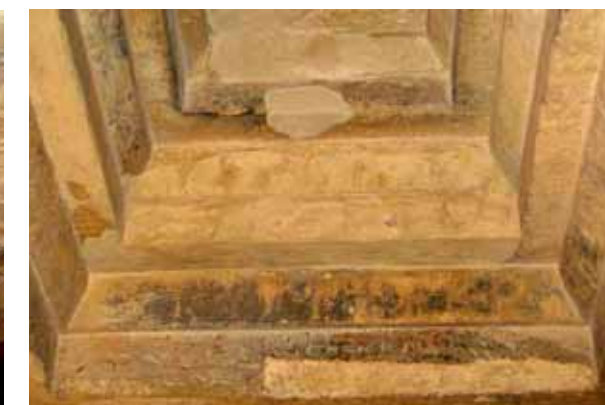
Εικ. 12. Μετά τις επεμβάσεις καθαρισμού και αισθητικής αποκατάστασης έγιναν αντιληπτά τα όρια των συμπληρώσεων καθώς και του μαύρου στρώματος και των επιχρισμάτων.

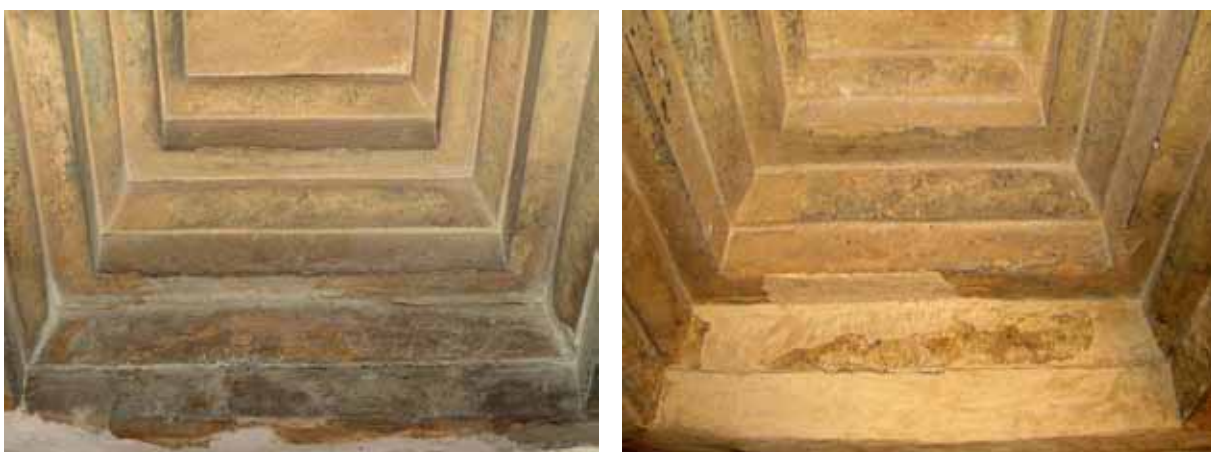
Εικ. 13. Φάτνωμα με συμπληρώσεις και τα 2 επιχρίσματα (υπόλευκο και πορτοκαλόχρωμο). Πριν από τις επεμβάσεις, είναι καλυμμένα με επικαθίσεις. Εικ. 14. Μετά τις επεμβάσεις καθαρισμού και αισθητικής αποκατάστασης η περιοχή είναι ενανάνγνωστη.

δ) υπόστρωμα επιχρίσματα: Τα λευκά επιχρίσματα αποδείχθηκαν ιδιαίτερα σταθερά, οι χαλαρές επικαθίσεις αιθάλης απομακρύνθηκαν εύκολα (Εικ. 13, 14). Σε σχέση με τα υπόλευκα- λευκά, τα πορτοκαλόχρωμα επιχρίσματα απαιτούσαν περισσότερη προσοχή γιατί ήταν λιγότερο σταθερά και χρειάστηκαν και μικρότερες πυκνότητες ενέργειας και μικρότερη απόσταση.

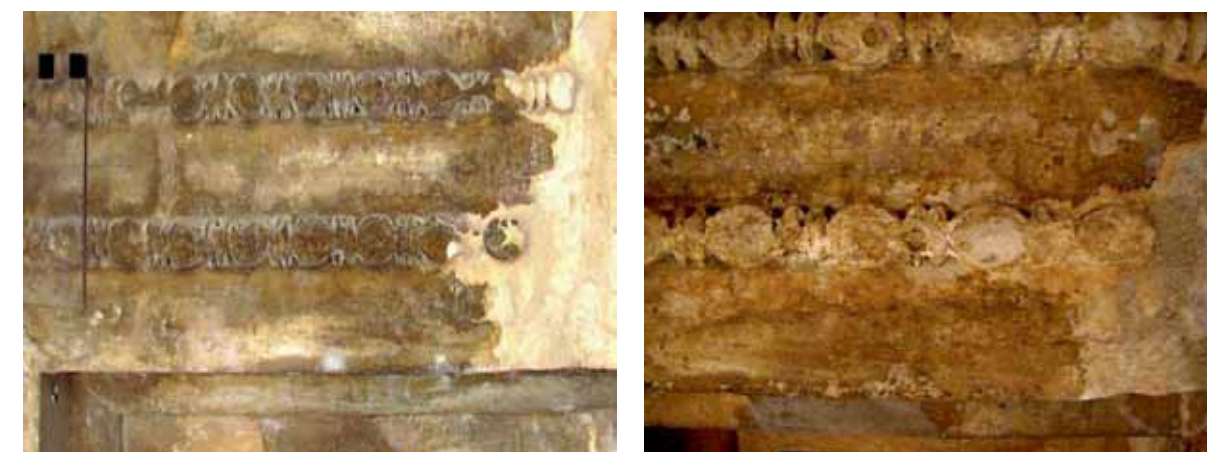
Εικ. 15. Ανάγλυφο αστράγαλοι μεταξύ φατνωμάτων, πριν από τον καθαρισμό.

Εικ. 16. Ανάγλυφο αστράγαλοι μεταξύ φατνωμάτων, μετά τον καθαρισμό.

α) υπόστρωμα επίχρισμα: Μετά από πολλές επαναληπτικές σαρώσεις σε κάθε περίπτωση, το αποτέλεσμα ήταν η εναπομείνασα κρούστα να αποκτήσει ένα ανοιχτότερο του μαύρου χρώμα, αισθητικά αποδεκτό σύμφωνα με τη συνολική εικόνα του κάθε φατνώματος μετά τον καθαρισμό. Οι σκληρές μαύρες κρούστες με ανακρυσταλλώσεις περιέβαλλαν κυρίως τους ανάγλυφους αστράγαλους και κάτω από αυτές τις κρούστες στην πλειοψηφία των περιπτώσεων υπήρχαν εύθρυπτα λευκά επιχρίσματα. Η αφαίρεσή τους ήταν πολύ δύσκολη υπόθεση αφενός λόγω της ιδιαίτερα καλής πρόσφυσής τους πάνω στα επιχρίσματα αφετέρου γιατί έπρεπε να διασωθεί το ανάγλυφο κάτω από αυτά<sup>15</sup>. Ήταν η πιο δύσκολη περίπτωση καθαρισμού με αποκορύφωμα την τέταρτη (4η) πλάκα όπου το φαινόμενο ήταν πιο έντονο (Εικ. 15, 16).

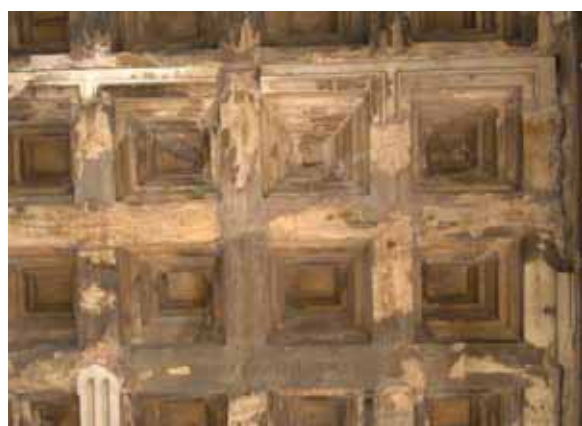
Εικ. 17. Τμήμα της φατνωματικής οροφής πριν από τις επεμβάσεις.

Κατά το τρέχον πρόγραμμα καθαρισμού της μαρμάρινης επιφάνειας στην Πρόσταση των Κορών με την χρήση λέιζερ, αντιμετωπίστηκε με ιδιαίτερο προβληματισμό η μέθοδος καθαρισμού των νέων συμπληρωμάτων αναστήλωσης Μπαλάνου και Παπανικολάου (βλ. Σχ. 1). Η κατάσταση διατήρησης αυτών των μαρμάρων είναι πολύ καλή με εξαίρεση τις εκτεταμένες επικαθίσεις αιθάλης και μαύρης κρούστας σε αρκετές περιοχές. Για την απόδοση μιας ενιαίας αισθητικής της φατνωματικής οροφής αποφασίστηκε οι επιφάνειες αυτές να καθαριστούν. Λαμβάνοντας υπόψη τη μικρότερη ιστορική σπουδαιότητά τους, κατέστη σαφές ότι μέθοδος καθαρισμού τους δεν χρειάζεται να είναι ίδια με του αρχαίου μαρμάρου (δηλαδή λέιζερ). Σε αυτή τη βάση εξετάστηκαν οι προσφερόμενες μέθοδοι καθαρισμού και χρησιμοποιήθηκε η επικρατέστερη βιβλιογραφικά<sup>16</sup> χημική μέθοδος AB 57 (γνωστή και ως pasta Mora)<sup>17</sup> κατόπιν δοκιμών. Η μέθοδος υπήρξε απόλυτα ελεγχόμενη όσον αφορά τόσο στη μη εξάπλωση του υλικού στο αρχαίο μάρμαρο όσο και στην αφαίρεσή του και στον καθαρισμό της περιοχής (Εικ. 17, 18).

Συνεκτιμώντας τη δυσκολία αλλά και τους κινδύνους απομάκρυνσης των παλαιών συμπληρωμάτων στη δεδομένη χρονική στιγμή, αποφασίστηκε η παραμονή τους και ο οπτικός διαχωρισμός τους από την αυθεντική επιφάνεια. Αυτό επιτεύχθηκε με τη λείανση των μορφολογικών-διακοσμητικών στοιχείων και τη χρωματική βελτίωση των αναπλάσεων ώστε να ξεχωρίζει εύκολα ο θεατής το κονίαμα από το μάρμαρο. Η χρωματική εναρμόνιση έγινε με κονίαμα<sup>20</sup> (Εικ. 12, 14, 17, 18).

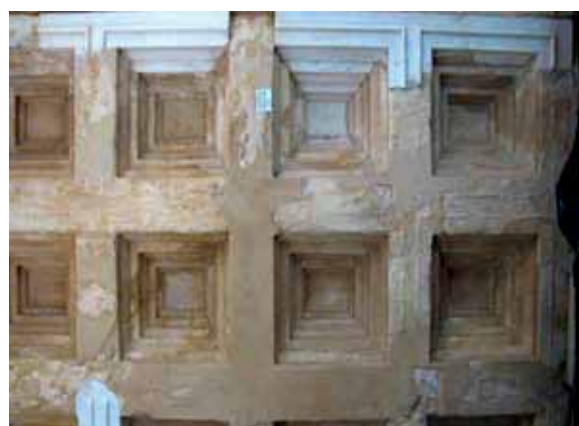
Εικ. 18. Τμήμα της φατνωματικής οροφής μετά τις επεμβάσεις.

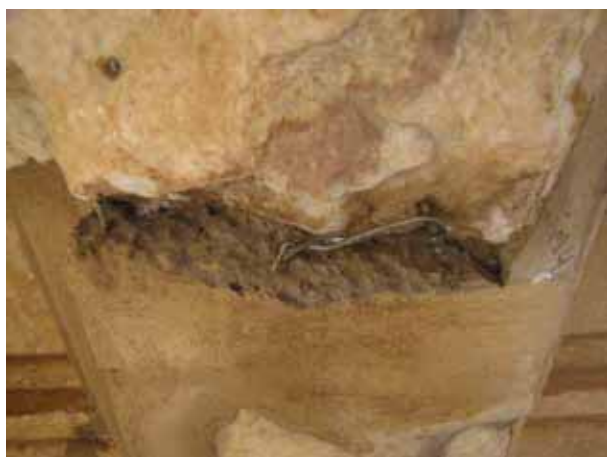
Εικ. 19. Αποκάλυψη οπλισμού συμπληρωμάτων.

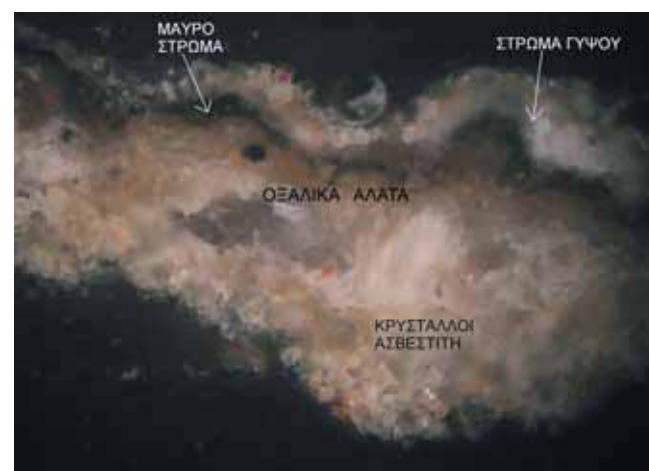
Εικ. 23. Εικόνα δείγματος στο πολωτικό μικροσκόπιο, όπου σημειώνεται η στρωματογραφία του.

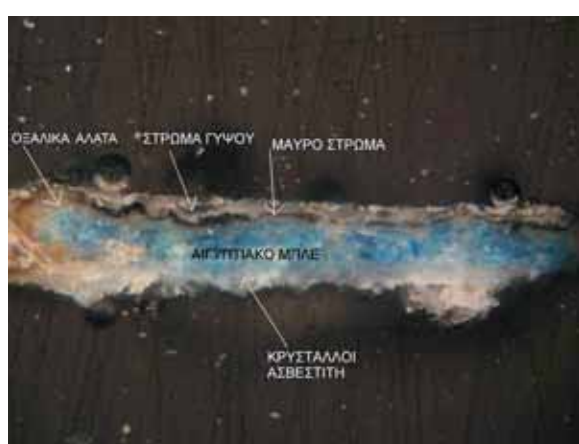
Εικ. 24. Εικόνα δείγματος στο πολωτικό μικροσκόπιο, όπου σημειώνεται η στρωματογραφία του.

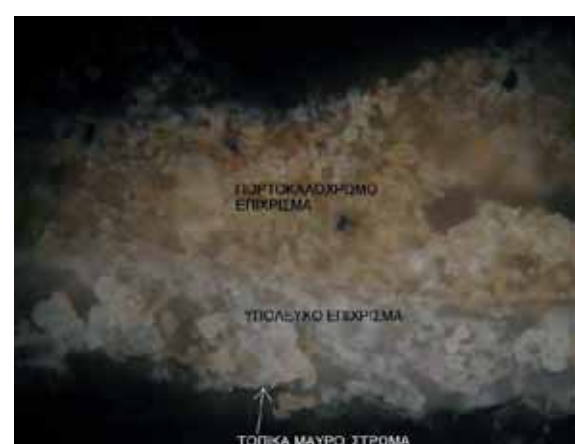
Εικ. 25. Εικόνα δείγματος στο πολωτικό μικροσκόπιο, όπου σημειώνεται η στρωματογραφία του.

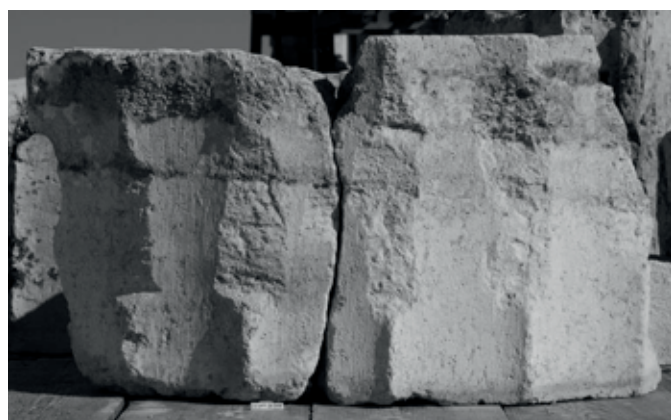
Εικ. 8. Σπόνδυλος από τον «Εκατόμπεδο» Ναό, αποτελούμενος από δύο συνανήκοντα θραύσματα (AE 21197-21264).

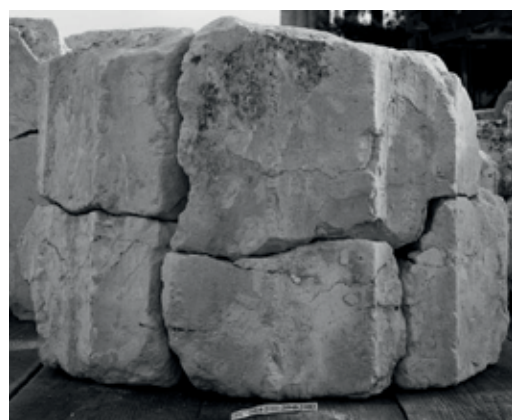
Εικ. 9. Σπόνδυλος από τον Αρχαίο Ναό αποτελούμενος από πέντε συνανήκοντα θραύσματα (AE 21027-21024-21111-20948-21083).

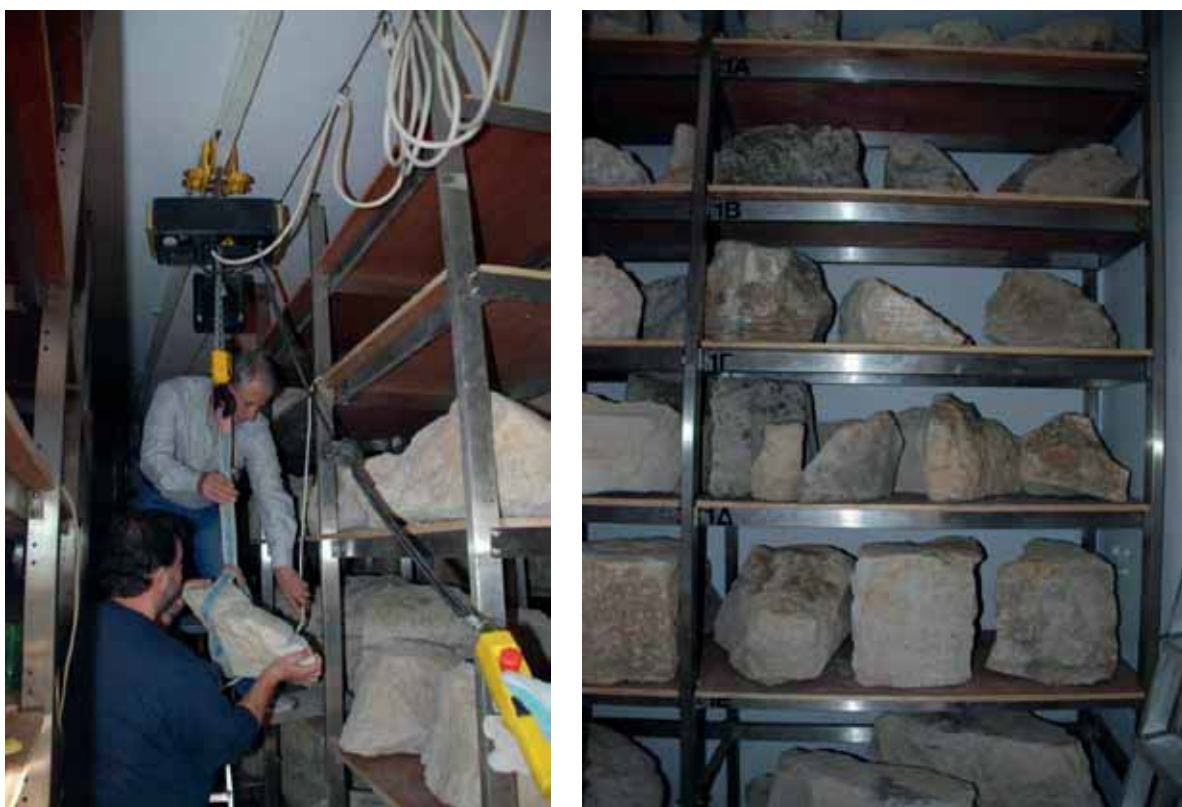
Εικ. 14. α) Σύστημα βαρούλκου σε εναέριο σιδηρόδρομο απλής τροχιάς για την αποθήκευση των μελών στην «αποθήκη Belvedere», β) Εσωτερικό της «αποθήκης Belvedere» με τα αποθηκευμένα πόρινα μέλη.

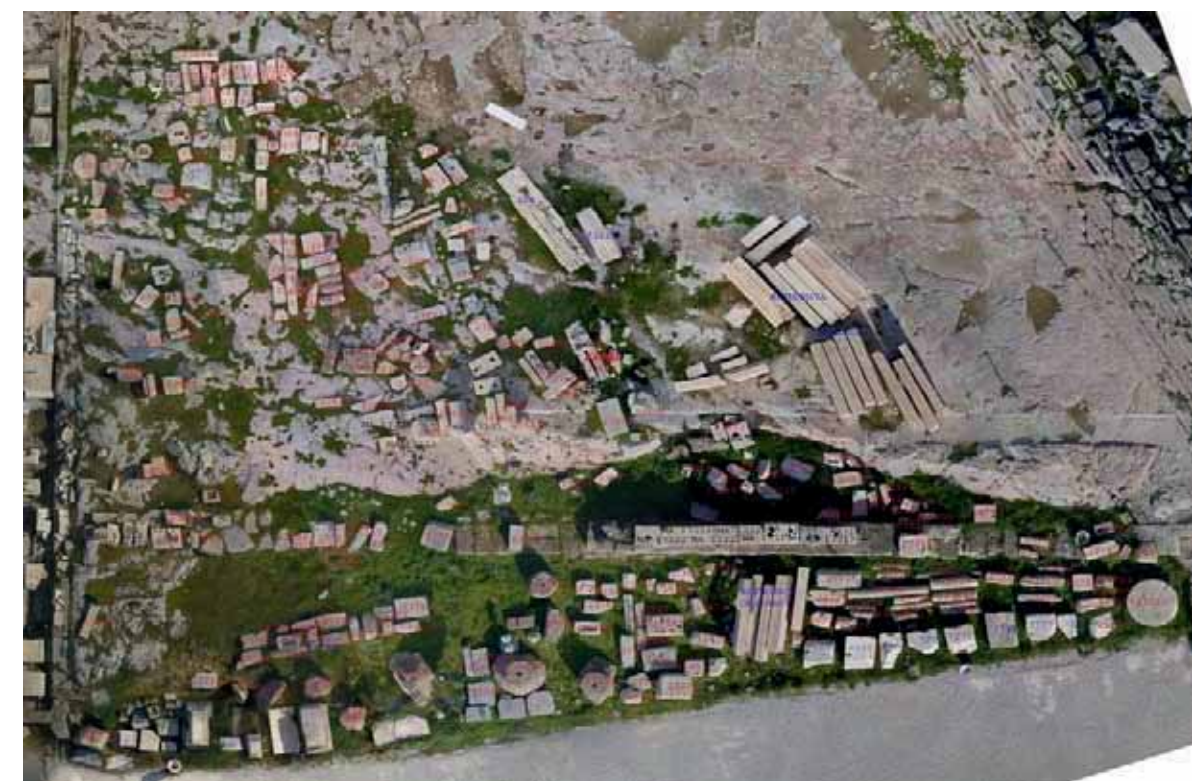
Εικ. 15. Περιοχή Χαλκοθήκης από το ορθοφωτομωσαϊκό της Ακρόπολης με την αναγραφή των αριθμών ευρετηρίου επί των διάσπαρτων λίθων πριν τη μετακίνησή τους.

χαρτογραφήθηκαν μαζί με τους ενεπίγραφους λίθους (σύνολο 51) στο ορθοφωτομωσαϊκό της κάτοψης της Ακρόπολης (Εικ. 15) πριν τη μετακίνησή τους.

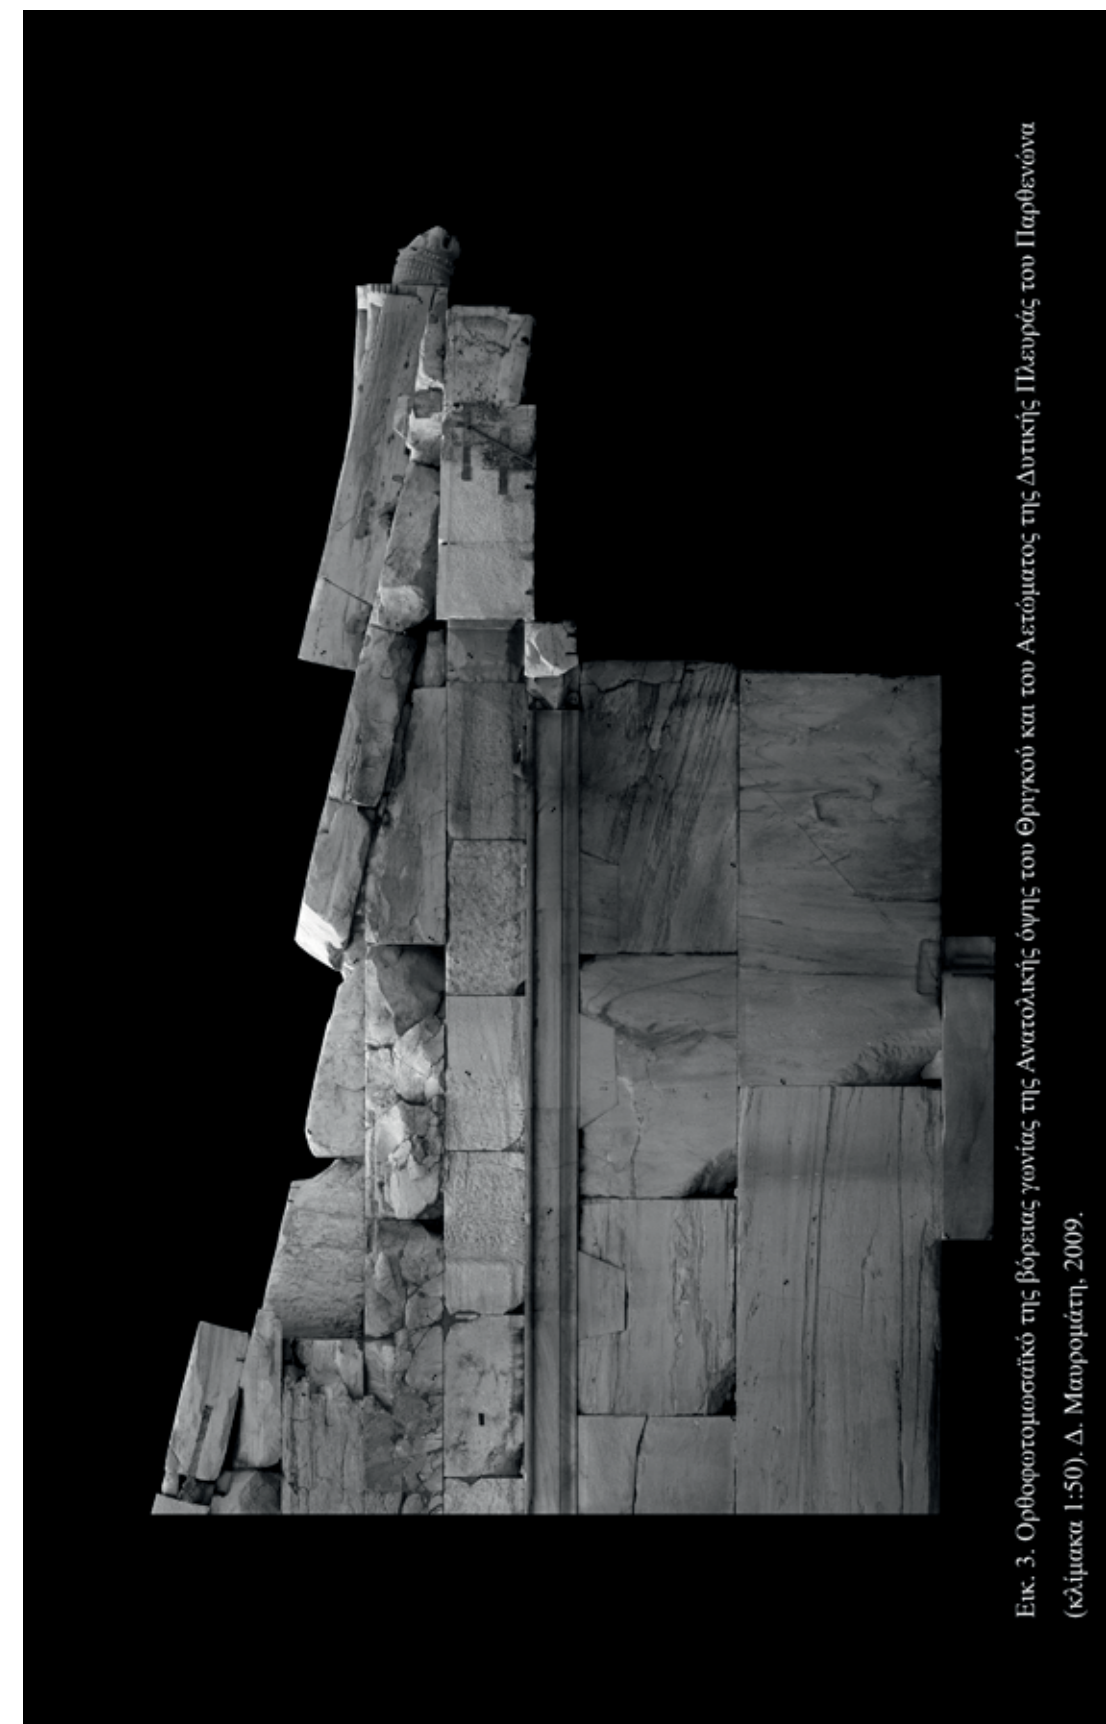
Εικ. 3. Ορθοφωτομωσαϊκό της βόρειας γωνίας της Ανατολικής όψης του Θριγκού και του Αετώματος της Δυτικής Πλευράς του Παρθενώνα (κλίμακα 1:50). Δ. Μαυρομάτη, 2009.

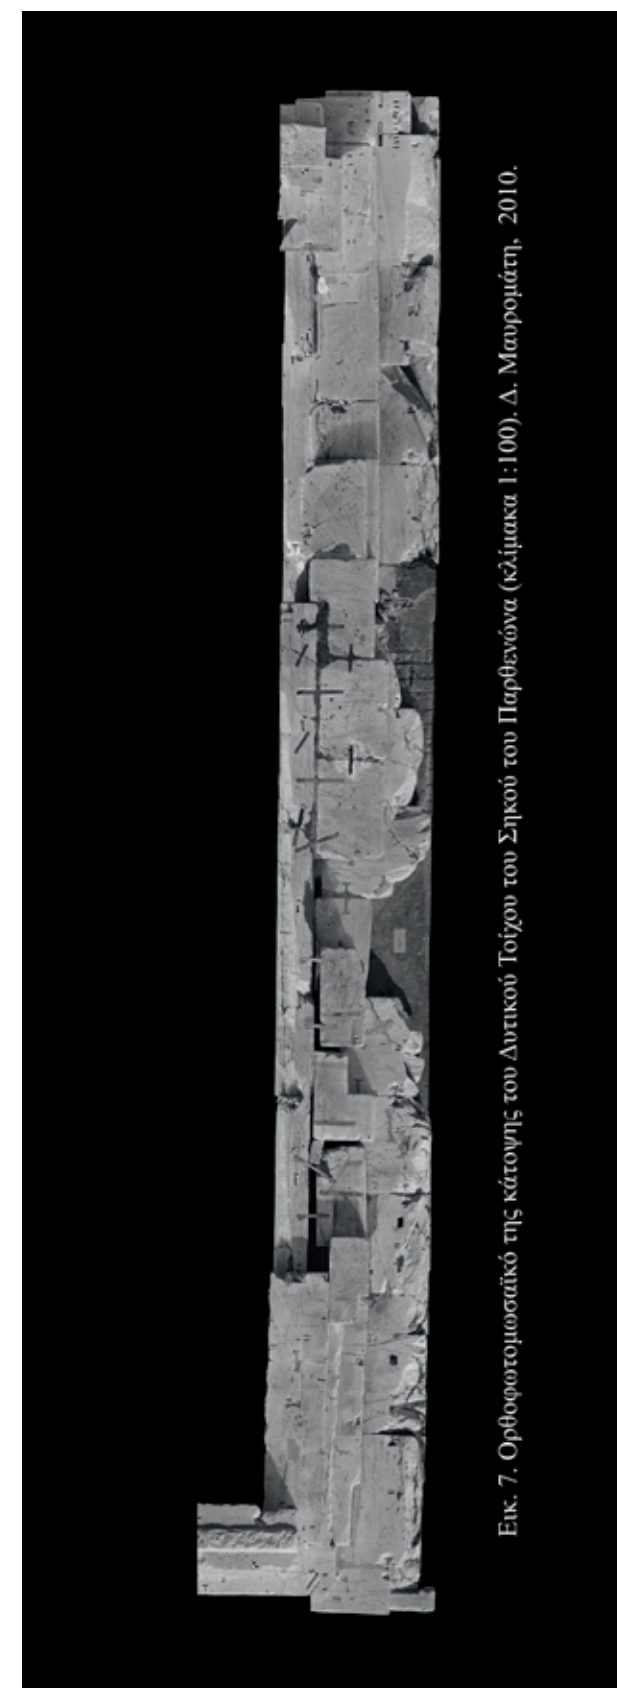
#### 8. Δυτική Όψη του Υπέρθυρου του Δυτικού Τοίχου του Σηκού του Παρθενώνα

Οι λήψεις έγιναν τον Οκτώβριο του 2008 από τον φωτογράφο Σ. Γεσαφίδη (Διεύθυνση Τοπογραφίσεων Φωτογραμμετρίας και Κτηματολογίου του ΥΠΠΟ) με ψηφιακή φωτογραφική μηχανή 12 MP (full frame, 24mm x 36 mm, 4368 x 2912 pixel ) με φακό 28 mm. Οι λήψεις έγιναν από την απόσταση των 4 m. Χρησιμοποιήθηκαν συνολικά 53 εικόνες με επικάλυψη μεγαλύτερη από το 75%. Μετρήθηκαν συνολικά 75 φωτοσταθερά σημεία (προσημασμένα σημεία) από τον Ι. Παρτσινέβελο και ο φωτοτριγωνισμός των 53 εικόνων επιλύθηκε με μέση τετραγωνική απόκλιση 1.5 mm στα φωτοσταθερά. Η κλίμακα του τελικού ορθοφωτομωσαϊκού είναι 1:20 (Εικ. 8).

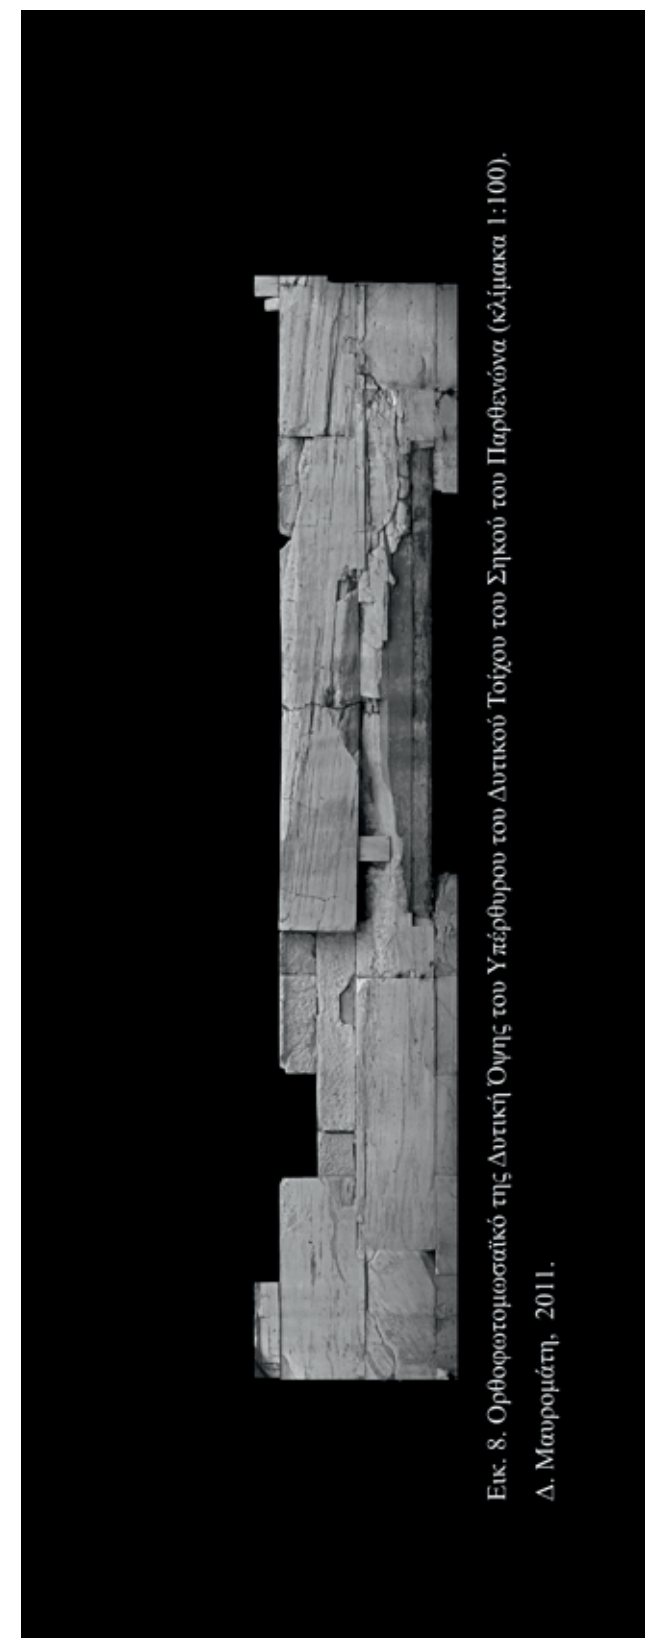
Εικ. 8. Ορθοφωτομωσαϊκό της Δυτικής Όψης του Υπέρθυρου του Δυτικού Τοίχου του Σηκού του Παρθενώνα (κλίμακα 1:100).  
Δ. Μαυρομάτη, 2011.

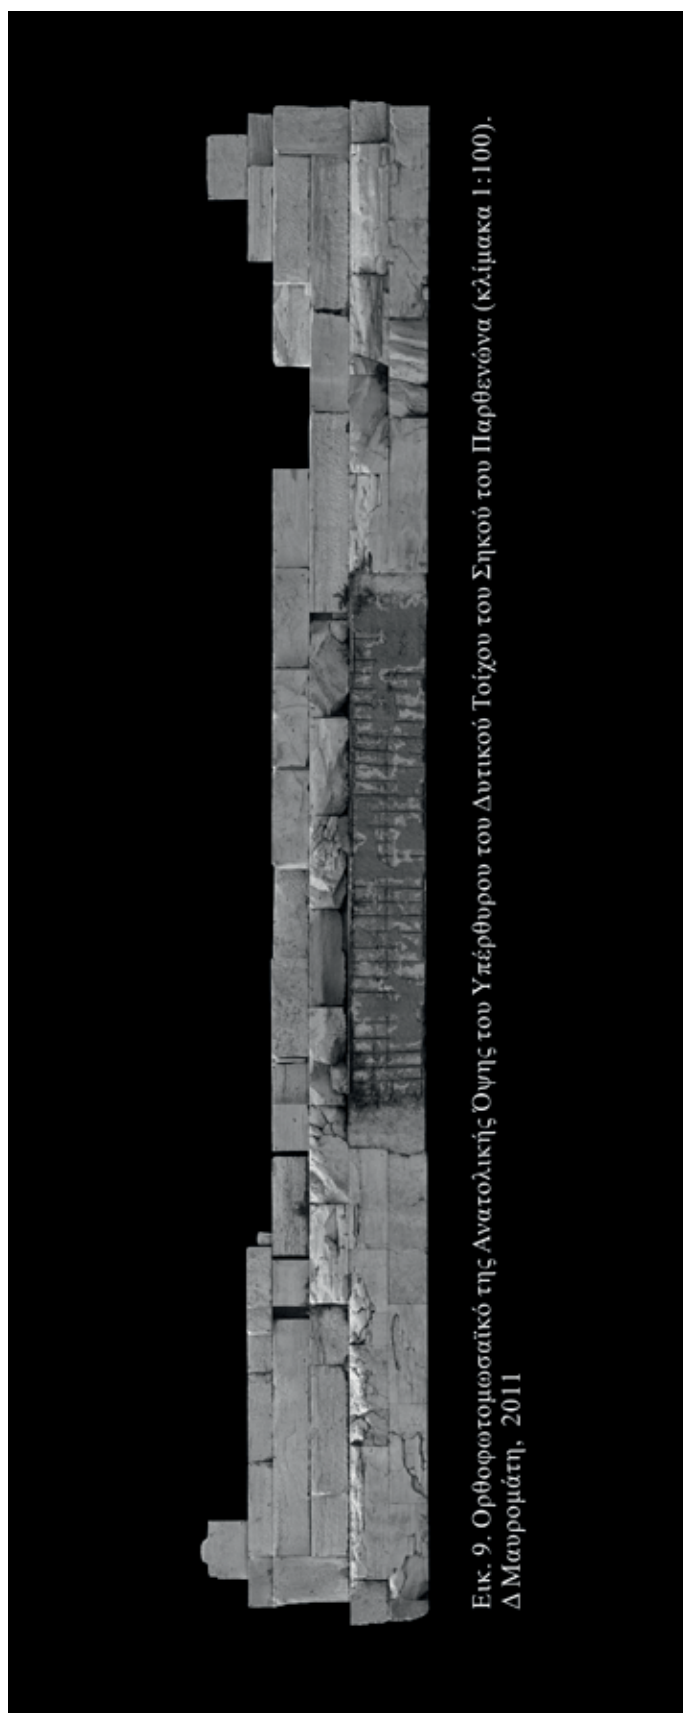
Εικ. 9. Ορθοφωτομωσαϊκό της Ανατολικής Όψης του Υπέρθυρου του Δυτικού Τοίχου του Παρθενώνα (κλίμακα 1:100).  
Δ. Μαυρομάτη, 2011

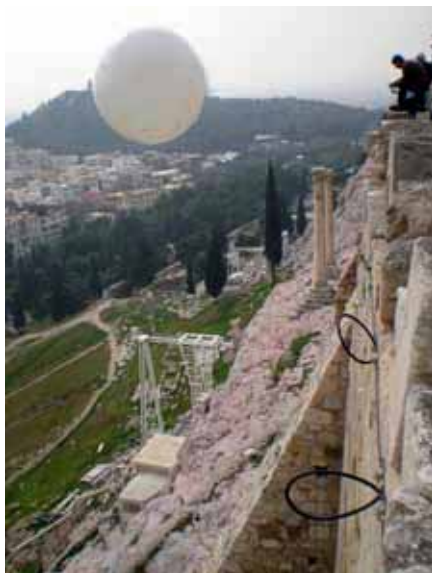
Εικ. 11. Το σύστημα φωτογράφισης. Φωτ. Β.Τσίγκας 2009.

Η βαθμονόμηση της φωτογραφικής μηχανής πραγματοποιήθηκε με τη μέθοδο της δέσμης (Bundle Adjustment, Self-Calibration). Παράλληλα για τις κατακόρυφες λήψεις (22.5m) πραγματοποιήθηκε, ταυτόχρονη βαθμονόμηση με φωτοτριγωνισμό (on-job calibration) από ένα μεγάλο τμήμα της κάτοψης.

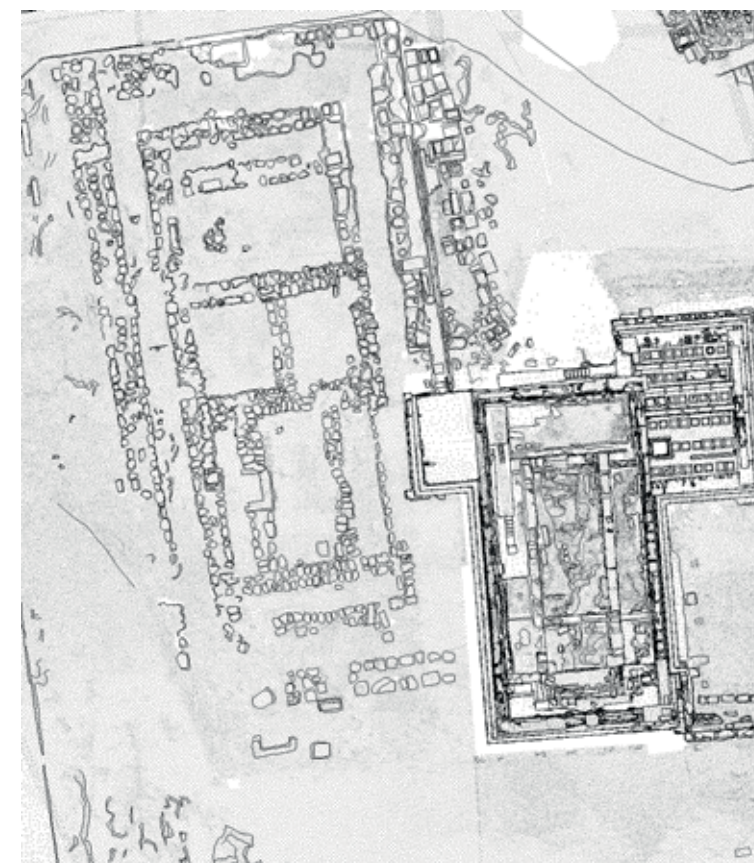
Εικ. 13. Τμήμα του σχεδίου του ψηφιακού μοντέλου αναγλύφου της κάτοψης του βράχου της Ακρόπολης (κλίμακα 1:500). Μελέτη Ανάπτυξης ΓΠΣ στην Ακρόπολη των Αθηνών 2009.

Στο στάδιο της συλλογής του ψηφιακού μοντέλου αναγλύφου οι γραμμές αλλαγής κλίσης σχεδιάστηκαν από χειριστή, ενώ η συλλογή των υψομετρικών σημείων έγινε αυτόματα. Στη συνέχεια ελέγχθηκαν στερεοσκοπικά και διορθώθηκαν τυχόν σφάλματα (Εικ. 13).
