# Επεμβάσεις στα μνημεία της Ακρόπολης 2000-2012

## Τα ολοκληρωμένα προγράμματα

## 5.1. Η ΑΝΑΣΤΗΛΩΣΗ ΤΗΣ ΑΝΩΔΟΜΗΣ ΤΟΥ ΚΕΝΤΡΙΚΟΥ ΚΤΙΡΙΟΥ ΤΩΝ ΠΡΟΠΥΛΑΙΩΝ

## 6. ΤΟ ΑΝΑΣΤΗΛΩΤΙΚΟ ΠΡΟΓΡΑΜΜΑ ΤΟΥ ΝΑΟΥ ΤΗΣ ΑΘΗΝΑΣ ΝΙΚΗΣ

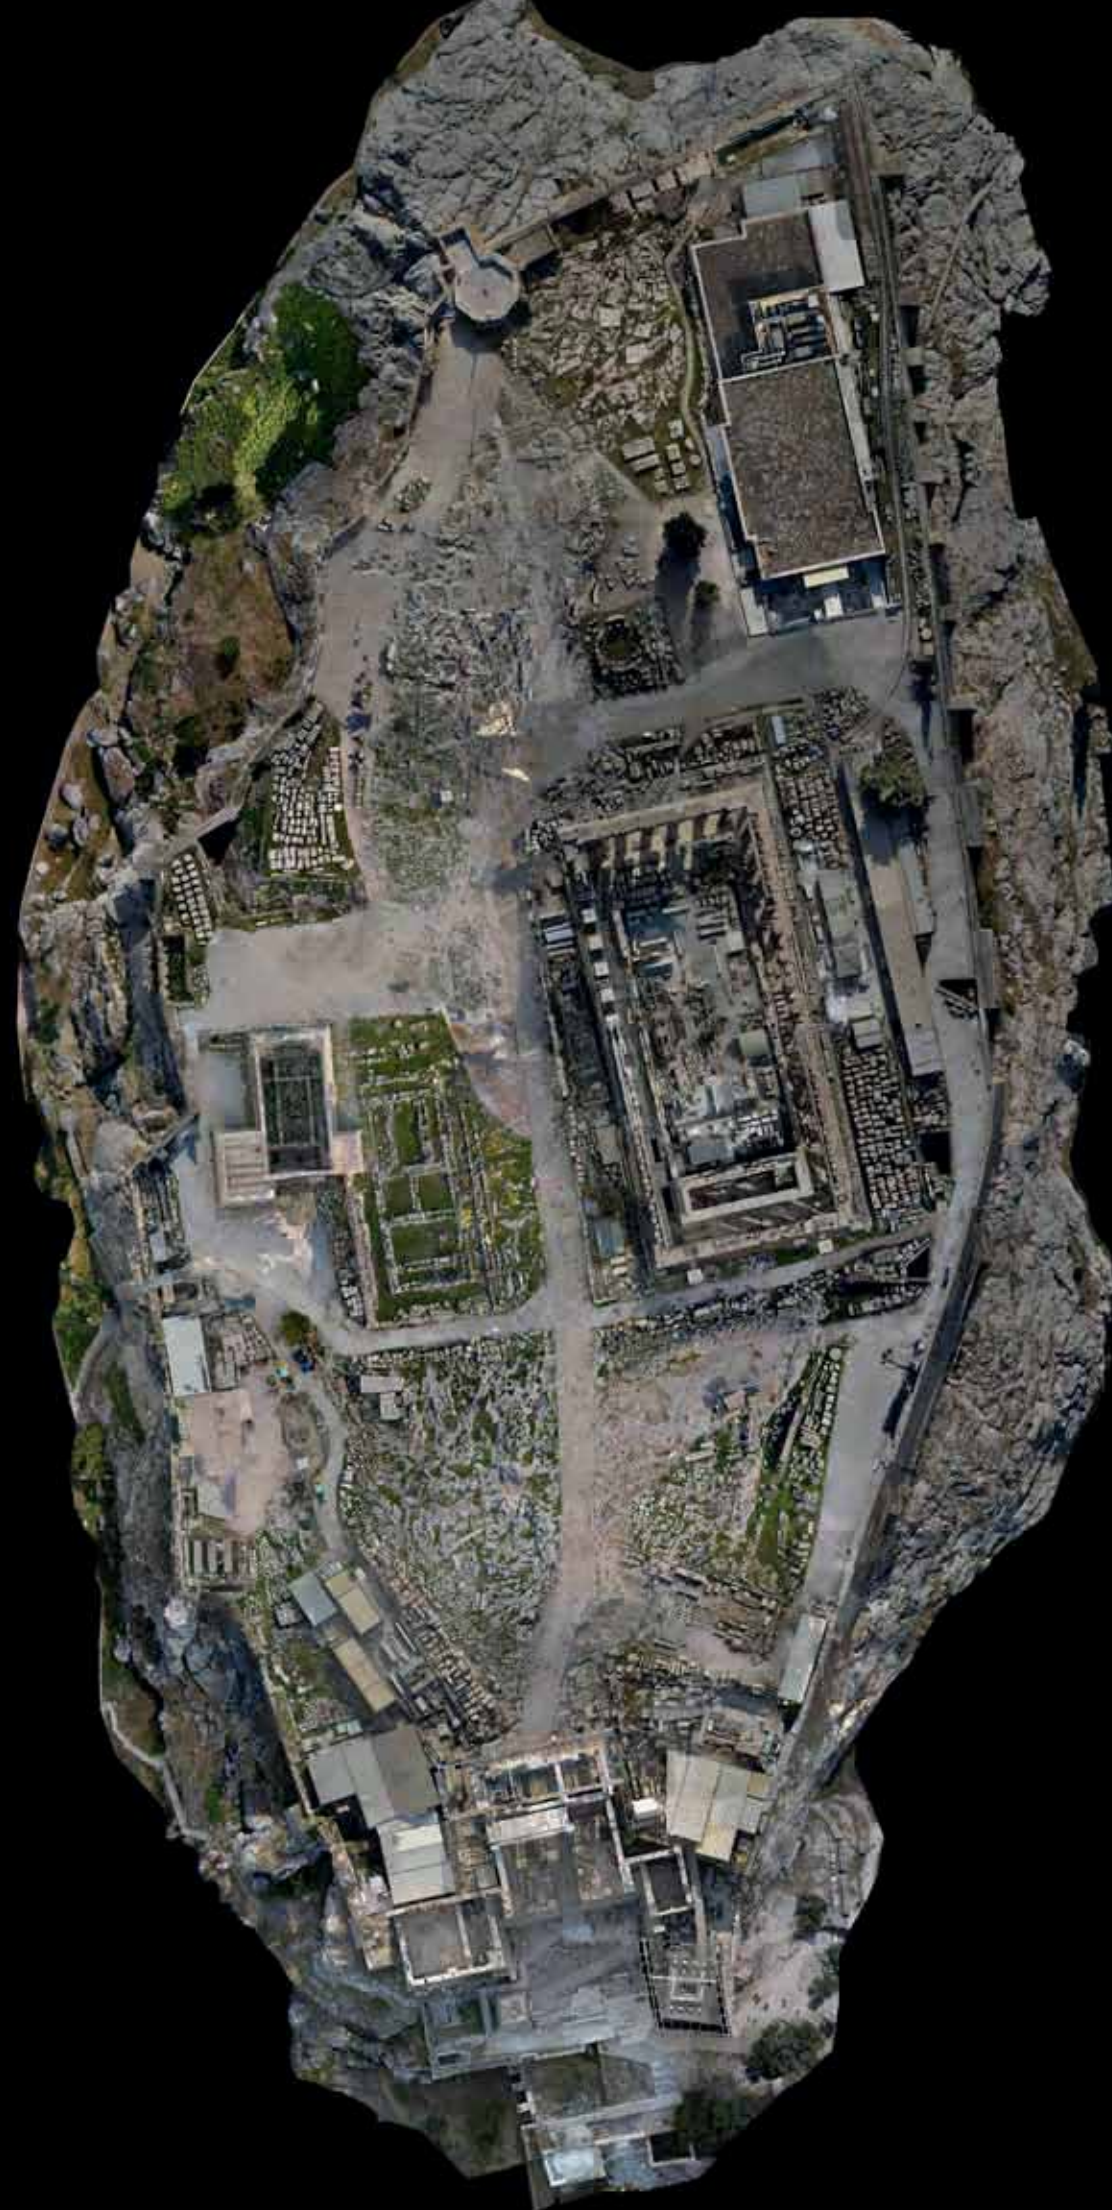
Εικ. 14. Ορθοφωτομωσαϊκό της κάτοψης του βράχου της Ακρόπολης (κλίμακα 1:1200). Μελέτη Ανάπτυξης ΓΠΣ στην Ακρόπολη των Αθηνών 2009.

Τα ορθοφωτομωσαϊκά που δημιουργήθηκαν έχουν ψηφίδα στο έδαφος ("groundel") 10mm για την κλίμακα 1:100 (Εικ. 14, 15), 5mm για την κλίμακα 1: 50 και 2mm για την κλίμακα 1:25 (Εικ. 16, 17).

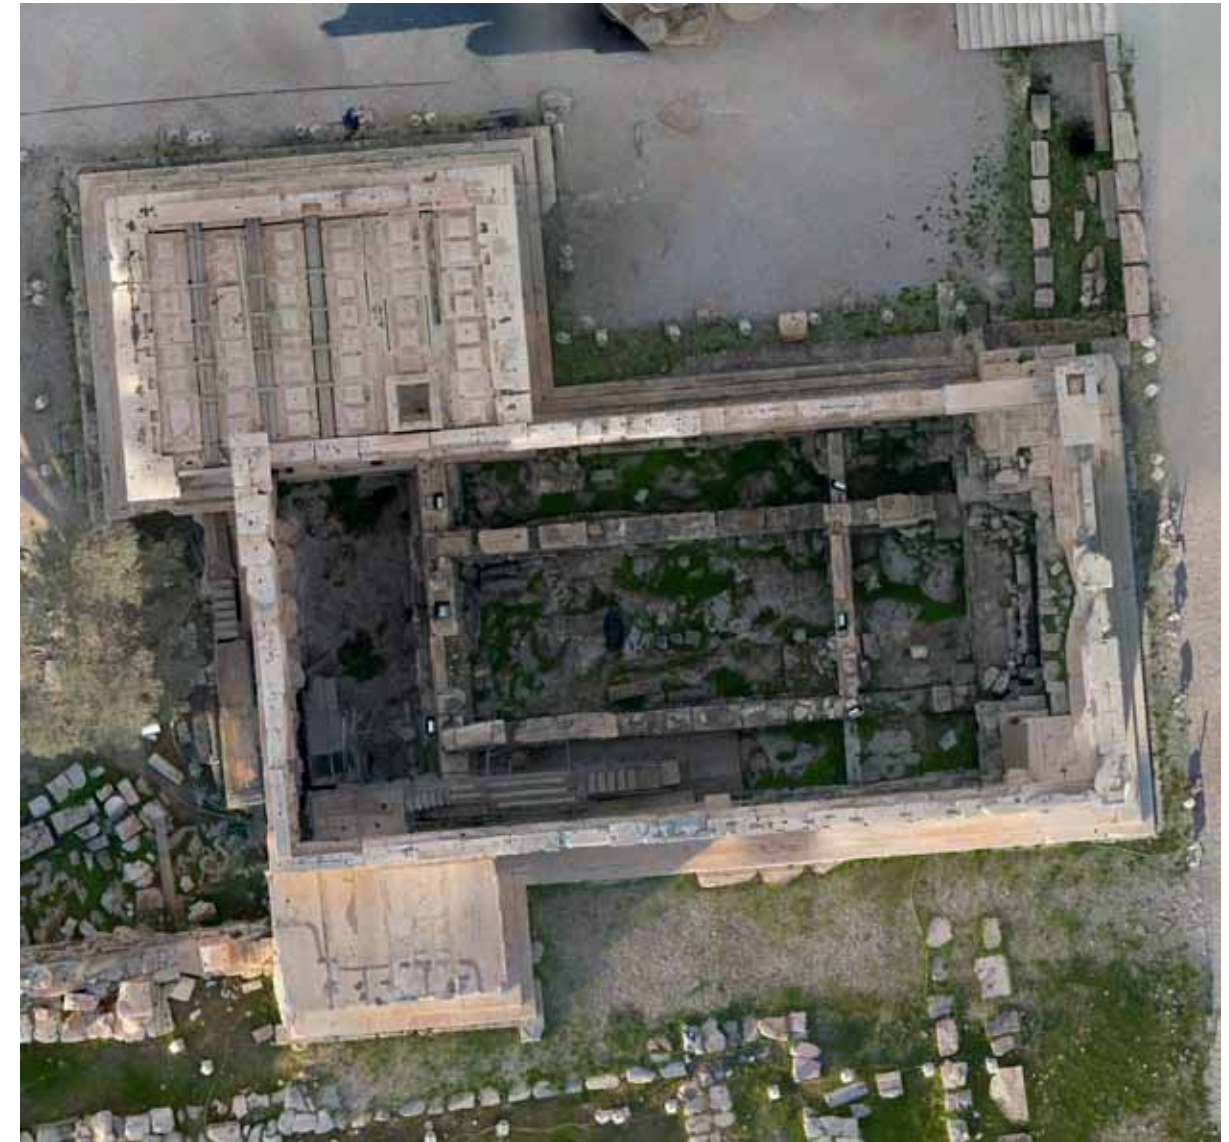
Εικ. 15. Κάτοψη Ερεχθείου. Λεπτομέρεια του Ορθοφωτομωσαϊκού της κάτοψης του βράχου της Ακρόπολης (κλίμακα 1:200). Μελέτη Ανάπτυξης ΓΠΣ στην Ακρόπολη των Αθηνών 2009.

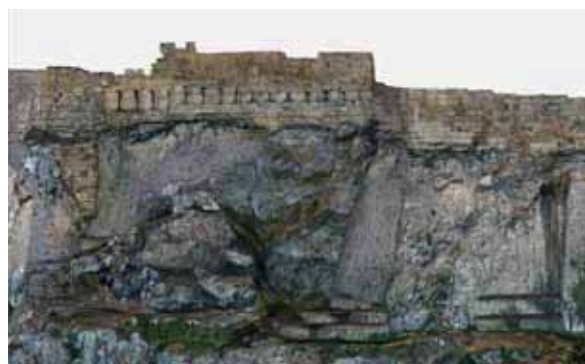
Εικ. 18. Τρισδιάστατο μοντέλο με υφή του Βόρειου Τείχους της Ακρόπολης. Μελέτη Ανάπτυξης ΓΠΣ στην Ακρόπολη των Αθηνών 2009.

Από το νέφος των σημείων (point cloud) δημιουργήθηκε το τρισδιάστατο μοντέλο (3D mesh) με πραγματική υφή (real texture), η οποία προέκυψε από έγχρωμες φωτογραφίες με μέγεθος εικονοψηφίδας στο έδαφος τουλάχιστον 3 εκ για το Τείχος, 6 εκ για το Βράχο, όπως ορίζονταν και από τις προδιαγραφές. Συνολικά χρησιμοποιήθηκαν περισσότερες από 1.800 φωτογραφίες. Η λήψη τους έγινε με ψηφιακή φωτογραφική μηχανή ανάλυσης 10 MP (Εικ. 18, 19).

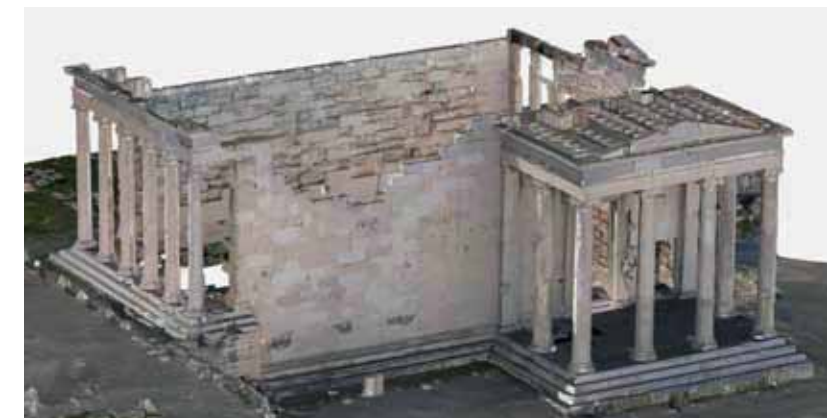
Εικ. 20. Ερέχθειο. Τρισδιάστατο μοντέλο με υφή. Μελέτη Ανάπτυξης ΓΠΣ στην Ακρόπολη των Αθηνών 2009.

Για την συνένωση των επιμέρους σαρώσεων- συνολικά έγιναν 1207 σαρώσεις- χρησιμοποιήθηκαν φωτοσταθερά αλλά και αλγόριθμοι συνταύτισης επιφανειών με μέσο τετραγωνικό σφάλμα μικρότερο από 2 mm.). Το τελικό νέφος σημείων που δημιουργήθηκε αποτελείται από περίπου 5 δισεκατομμύρια σημεία και το τελικό μοντέλο επιφάνειας από 350 εκατομμύρια τρίγωνα..

Οι φωτογραφικές λήψεις για την απόδοση υψής έγιναν με δυο ψηφιακές φωτογραφικές μηχανές κανονικού και μεσαίου format με ανάλυση 12 MP και 22 MP αντίστοιχα.. Το μέγεθος εικονοψηφίδας ορίζονταν από τις προδιαγραφές στο 1 cm. Συνολικά πραγματοποιήθηκαν περίπου 400 λήψεις (Εικ. 20, 21, 22).

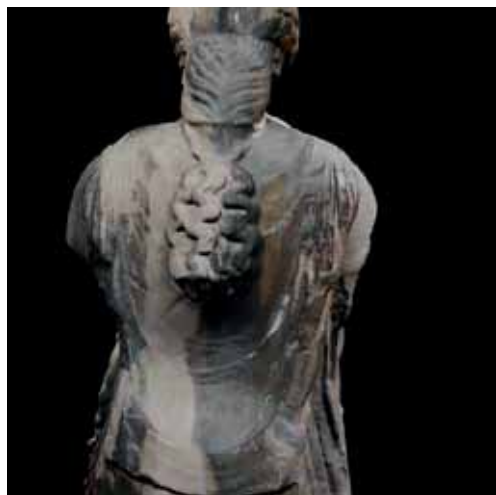
Εικ. 21. Τρισδιάστατο μοντέλο με υφή της Καρύατιδας. Μελέτη Ανάπτυξης ΓΠΣ στην Ακρόπολη των Αθηνών 2009.

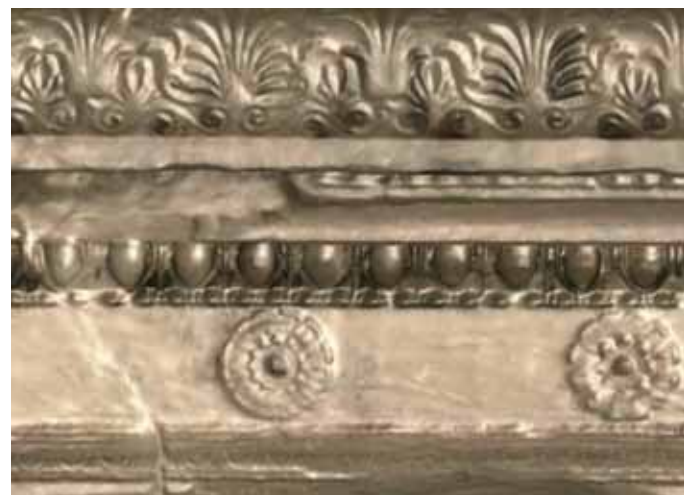
Εικ. 22. Ερέχθειο. Λεπτομέρεια του τρισδιάστατου μοντέλου. Μελέτη Ανάπτυξης ΓΠΣ στην Ακρόπολη των Αθηνών 2009.

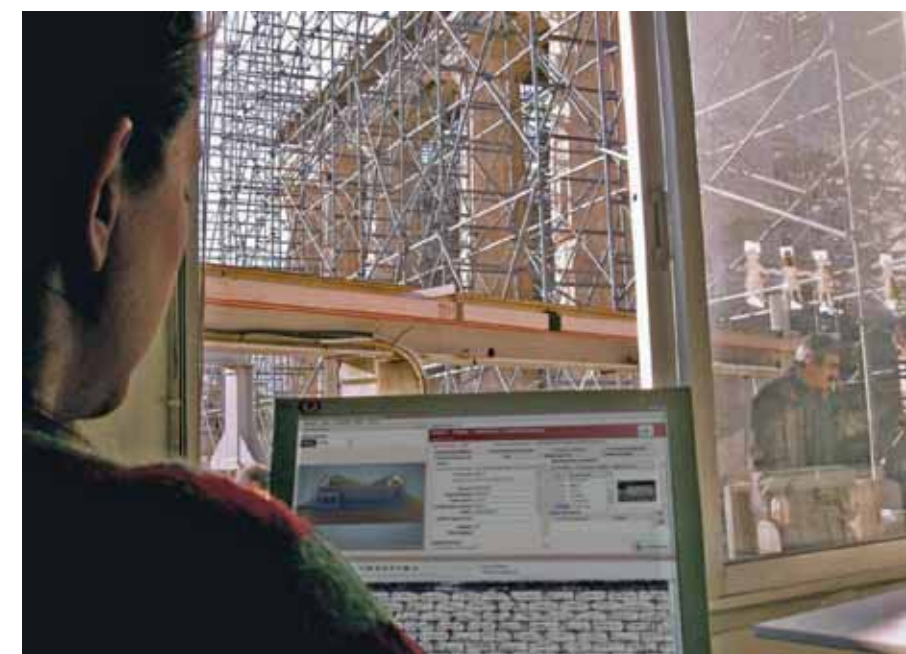
Εικ. 1. Η εφαρμογή της βάσης δεδομένων στο εργοτάξιο.

αναπτύχθηκε, σύμφωνα με τις απαιτήσεις που διαμορφώθηκαν με τη συνεργασία του αρχείου και των τεχνικών γραφείων των εργοταξίων, από την εταιρεία Athens Technology Center στο πλαίσιο του Β' (1996-1999) και Γ' ΚΠΣ και του Ευρωπαϊκού Προγράμματος «Κοινωνία της Πληροφορίας» (2000-2009) (Εικ. 1). Παράλληλα το Γραφείο Τεκμηρίωσης επιβλέπει τη διαχείριση και την εξασφάλιση της βιωσιμότητας των παραγόμενων ψηφιακών τεκμηρίων, ακολουθώντας διεθνή πρότυπα αποθήκευσης και μακροπρόθεσμης διατήρησης ψηφιακών δεδομένων, δίνοντας έμφαση στην τεκμηρίωση του περιεχομένου με τα κατάλληλα μεταδεδομένα.

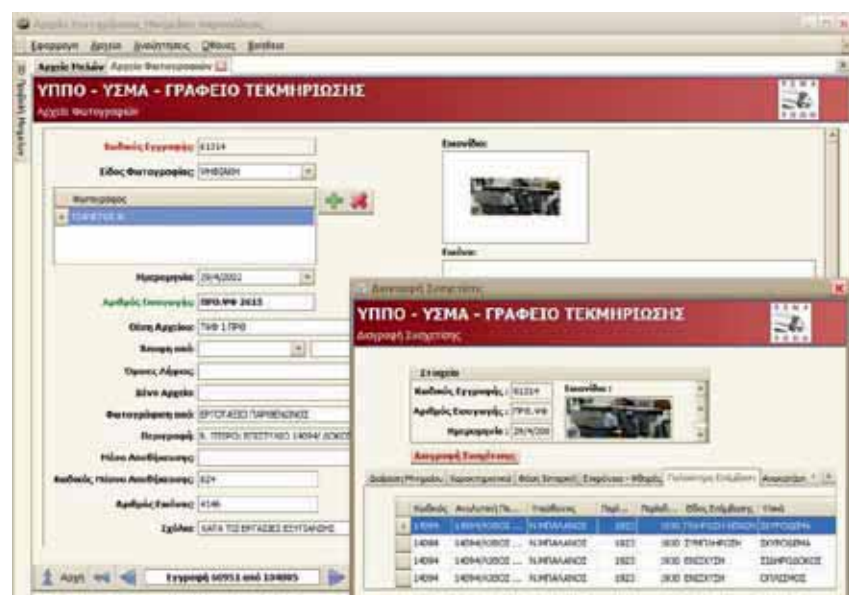
Εικ. 10. Ψηφιακό αρχείο φωτογραφίας του Παρθενώνα και μέρος των συσχετίσεων στο πεδίο παλαιότερων επεμβάσεων.

Κατά την καταχώριση των φωτογραφιών αναφορικά με τις εργασίες αποσυναρμολόγησης κυρίως της βόρειας κιονοστοιχίας αλλά και του οπισθονάου εμφανίζονται περισσότερες από μία πληροφορίες των προηγούμενων επεμβάσεων. Οι εξειδικευμένες πληροφορίες που περιέχει το τεκμήριο συσχετίζονται σε περισσότερα του ενός πεδία, παρέχοντας στο μελετητή τη δυνατότητα άντλησης περισσότερων πληροφοριών (Εικ. 10).
