ΜΕΛΕΤΗ ΑΠΟΚΑΤΑΣΤΑΣΕΩΣ ΤΩΝ ΠΡΟΠΥΛΑΙΩΝ

ΤΑΣΟΣ ΤΑΝΟΥΛΑΣ - ΜΑΡΙΑ ΙΩΑΝΝΙΔΟΥ

ΜΕΛΕΤΗ ΑΠΟΚΑΤΑΣΤΑΣΕΩΣ ΤΗΣ ΑΝΩΔΟΜΗΣ ΤΟΥ ΚΕΝΤΡΙΚΟΥ ΚΤΙΡΙΟΥ

ΑΘΗΝΑ 2002

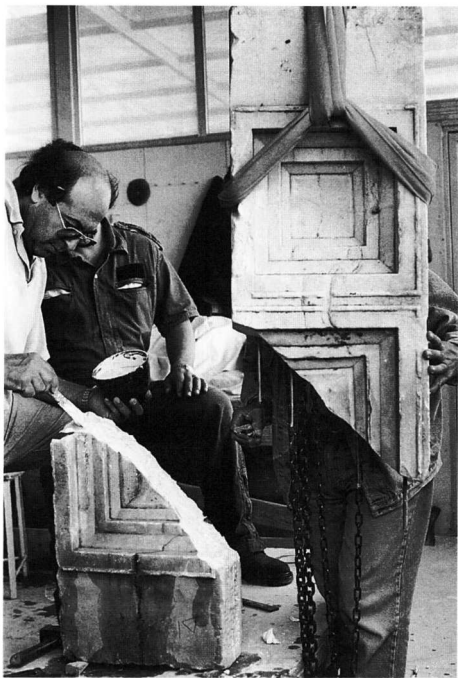
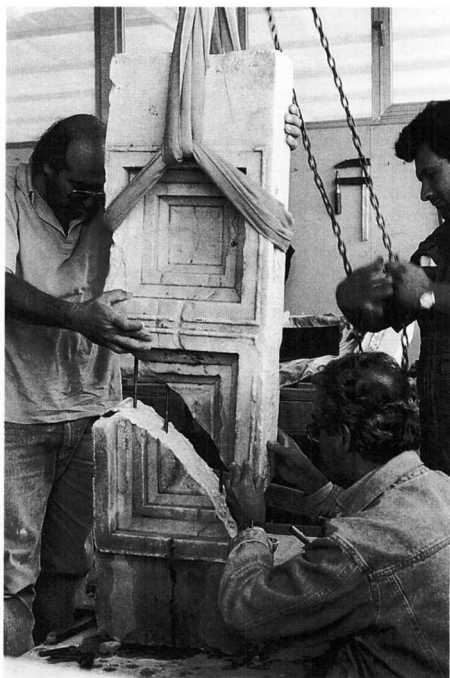
23α, β. Συγκόλληση της φατνωματικής πλάκας α/α 32 της Δυτικής Αίθουσας. Στο υπερκείμενο στην εικόνα τμήμα έχουν ήδη τοποθετηθεί οι ράβδοι τιτανίου. Οι υποδοχές των ράβδων τιτανίου στο υποκείμενο τμήμα έχουν πληρωθεί με ρευστό τσιμεντοκονίαμα.

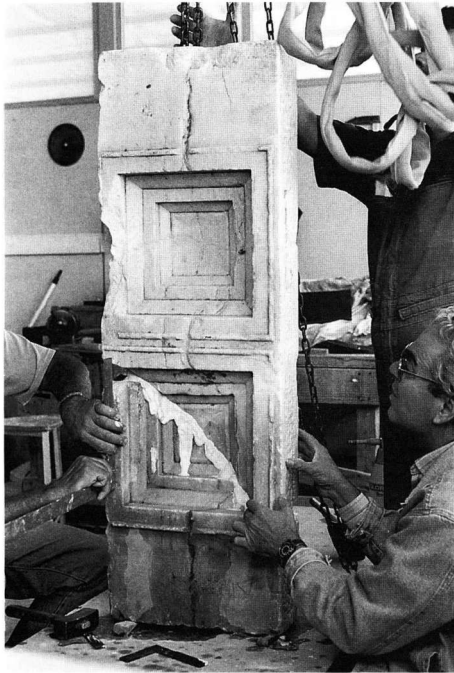
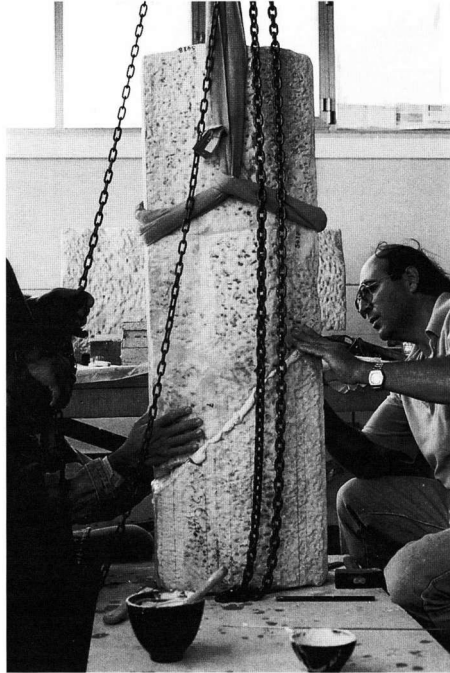
23γ, δ. Συγκόλληση της φατνωματικής πλάκας α/α 32 της Δυτικής Αίθουσας. Έχει επιτευχθεί η πλήρης συναρμογή των δύο τμημάτων και το πλεονάζον ρευστό τοιμεντοκονίαμα έχει εκκρεύσει κατά μήκος των ορίων των επιφανειών θραύσης που συναρμώστηκαν.

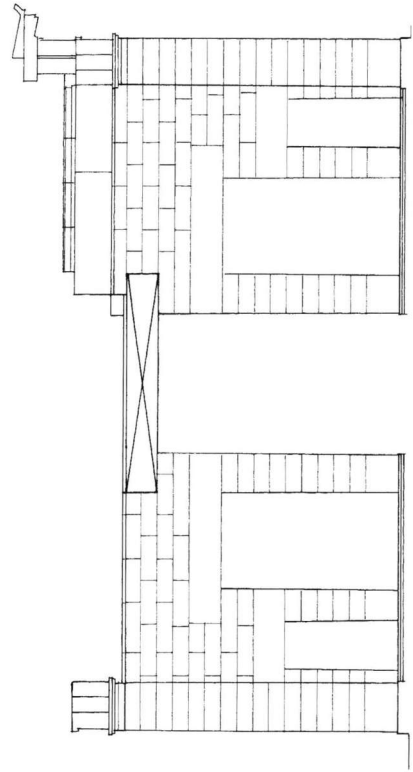
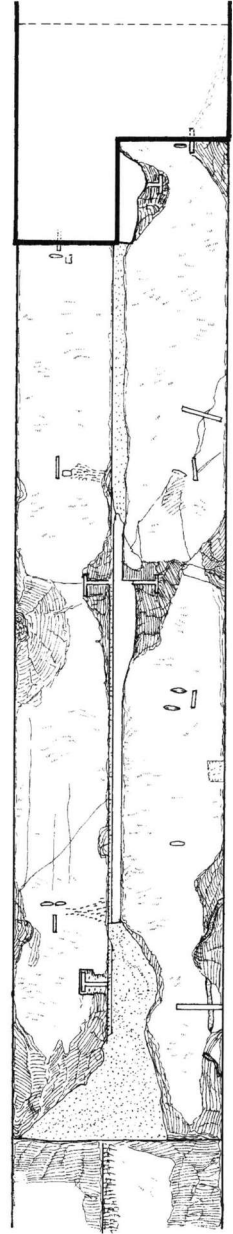
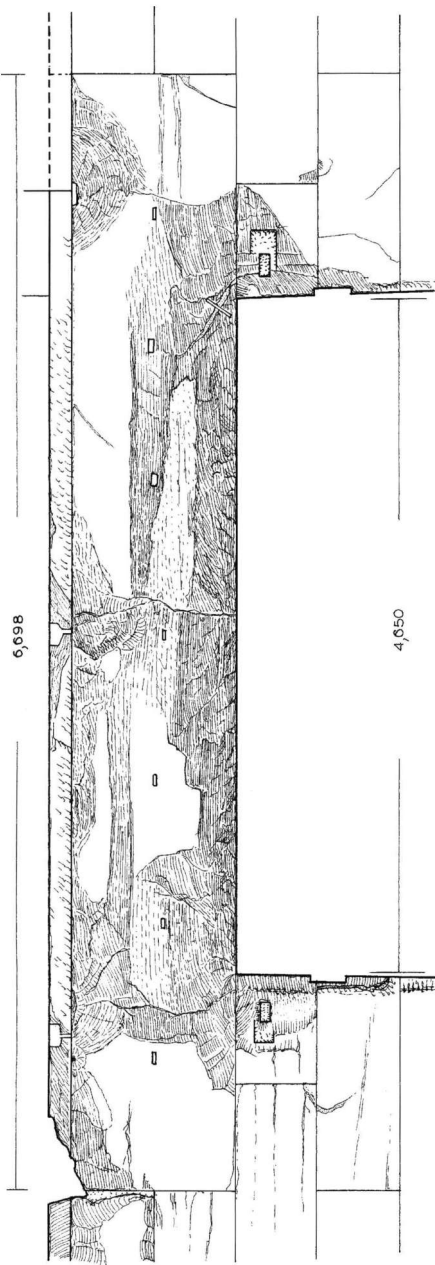
ΠΡΟΠΥΛΑΙΑ
ΑΝΑΤΟΛΙΚΟΣ ΛΙΘΟΣ
ΚΕΝΤΡΙΚΟΥ ΥΠΕΡΘΥΡΟΥ

Στην άνω επιφάνεια του υπερθύρου ο ανατολικός και ο δυτικός λίθος δεν εφάπτονται εκ κατασκευής, και υπάρχει μεταξύ τους διάστημα μέσου πλάτους 4,5 εκ. Το διάστημα αυτό ήταν καλυμμένο με κονίαμα από ασβέστη, τσιμέντο και, σε σημαντικό ποσοστό, χοντρή ποταμίσια άμμο. Παρόμοιο κονίαμα εντοπίζεται και σε άλλες περιοχές της ανωδομής των Προπυλαίων και έχει χρησιμοποιηθεί, κατά κανόνα, για τη σφράγιση χασμάτων (όπως λ.χ. στην Πινακοθήκη). Στις 10 Απριλίου 2000 άρχισε η αφαίρεση αυτού του κονιάματος στην περιοχή του μέσου του μήκους τής άνω επιφάνειας του υπερθύρου, όπου εντοπίζεται η διαμετρής ρωγμή. Η αφαίρεση έγινε με μεγάλη προσοχή, για να μην επέλθουν φθορές στο μάρμαρο και να μην πέσουν ψήγματα κονιάματος στην υποκείμενη κεντρική διάβαση των Προπυλαίων.

Το διάστημα μεταξύ των δύο λίθων του υπερθύρου ευρύνεται κατά πολύ στο νότιο άκρο τους, σε μήκος 1,3 μ., λόγω της απώλειας σημαντικής μάζας μαρμάρου και από τους δύο λίθους. Αυτή τη στιγμή δεν είναι δυνατόν να διαγνωστεί η κατάσταση στην περιοχή αυτή, διότι η κοιλότητα είναι σφραγισμένη με το ίδιο υλικό (τσιμέντο, ασβέστη και χοντρή ποταμίσια άμμο).

Σημερινή κατάσταση του ανατολικού λίθου του υπερθύρου

ΥΠΑΡΧΟΥΣΑ ΚΑΤΑΣΤΑΣΗ
